# ZÁRÓJELENTÉS

2019-348-4

légiközlekedési baleset

Cessna F-182Q

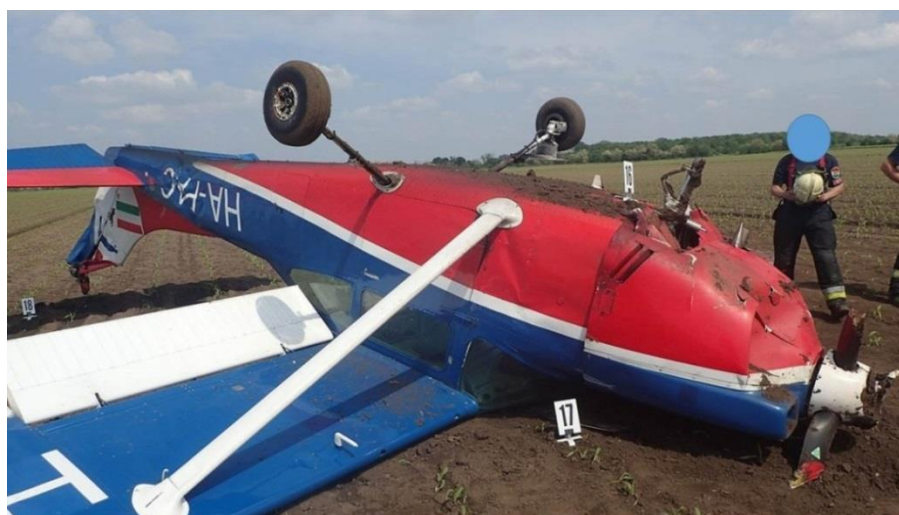
A baleset során a repülőgéptörzs első része roncsolódott, a törzs a szárnydúc bekötésnél megrogyott, az orrfutó kitörött, a motorburkolat több darabra tört, a műszerfal jelentősen deformálódott, a légsavar két tolla eltörött, a harmadik fa légsavartoll törésmentes állapotban volt található (3. ábra).

3. ábra: az orrfutó-, a törzs első rész-, a motorburkolat- és a légsavar sérülései

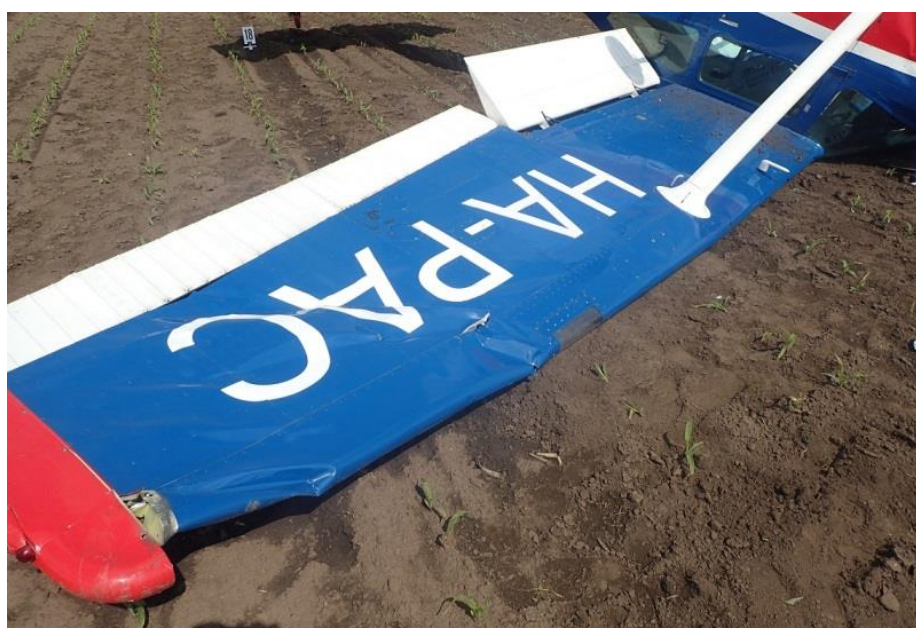
A jobb oldali szárnydúc megrogyott, a szárnyak súlyosan megrongálódtak. A féksárnyak teljesen kibocsátott helyzetben voltak.

4. ábra: a bal oldali szárny sérülései

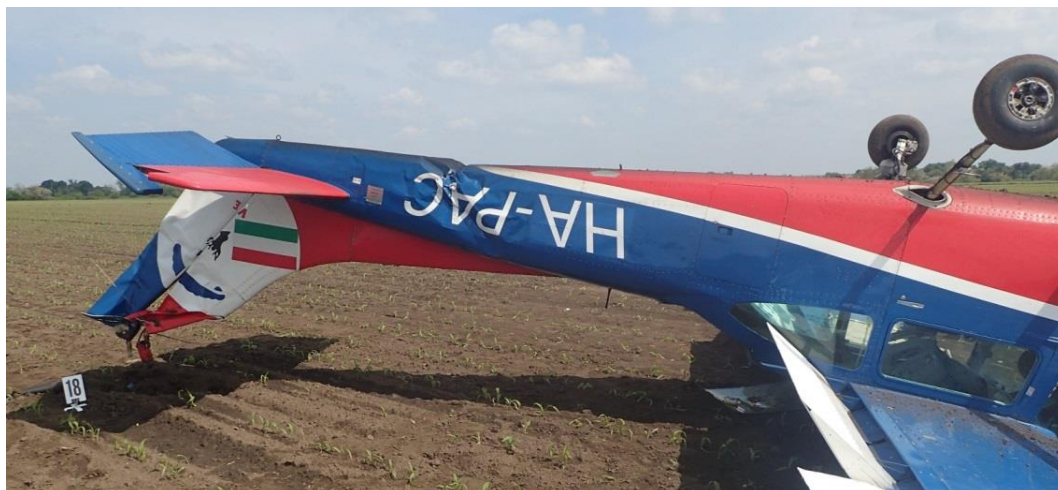
A repülőgéptörzs farokrésze megrogyott, a függőleges vezérsík és az oldalkormány roncsolódott (5. ábra).

5. ábra: a törzs hátsó rész-, a függőleges vezérsík- és az oldalkormány sérülései

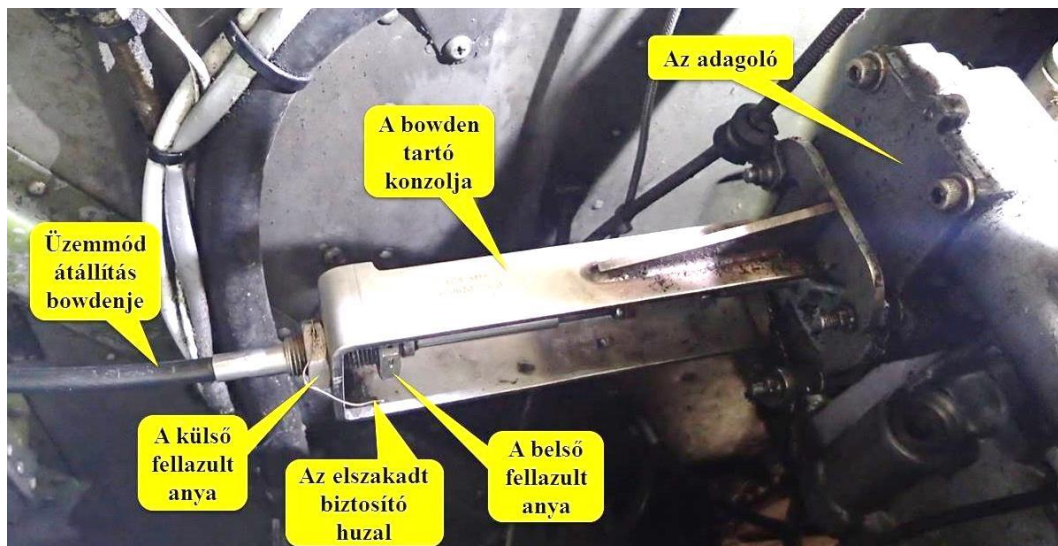
A Vb a vizsgálat során megállapította, hogy az üzem mód-átállító bowden fellazult rögzítő csavaranyái miatt létrejött a motor vezérlésében egy nem üzemszerű (továbbiakban: köztes) állapot, amely az üzem mód átállításának elmulasztásával (amely az átállító karral történik) a dízelmotor leállítását és újraindíthatatlanságát eredményezte. Az ezt követő kényszerleszállás technikai kivitelezése során a

A helyszínelés során a Vb a dízelmotor üzemanyagellátó-rendszerét megvizsgálta, melynek során az üzemmód-átállító bowden (Mode Selector Cable) besabályozását és rögzítését szolgáló két anyát fellazult állapotban találta. A fellazult anyákat rögzítő biztosító huzal szakadt volt, és nem volt teljes hosszában megsodorva (7. ábra).

7. ábra: az adagolóhoz csatlakozó üzemmód-átállító bowden fellazult rögzítése

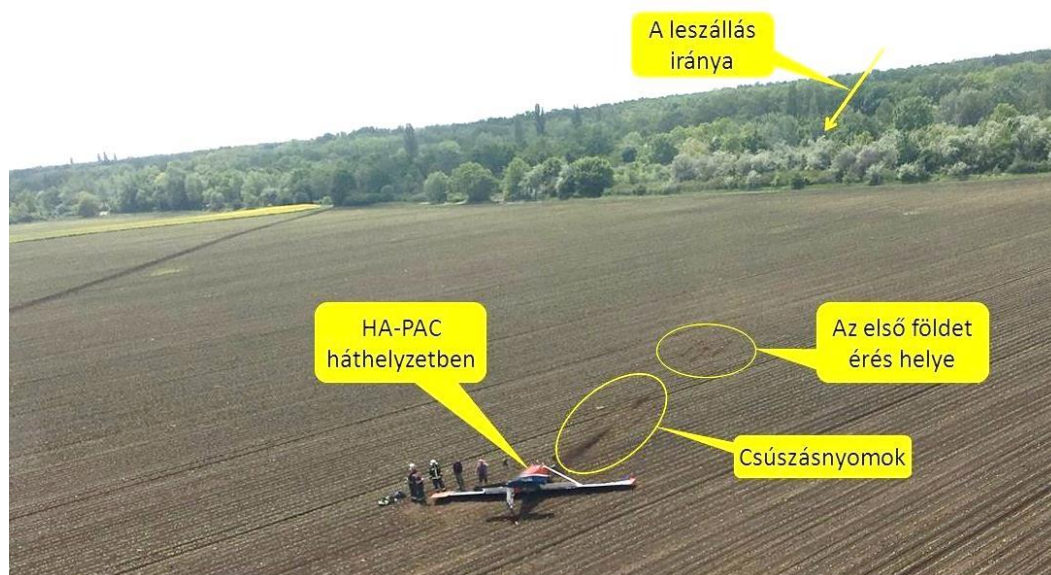
A dugattyús motor leállását követően a pilóta az erdő felett átrepülve egy mezőgazdasági területen hajtotta végre a kényszerleszállást. A mezőgazdasági területen lévő barázдавonalakkal szöveget bezáró nyomok alapján megállapítható, hogy az első földetérést követően a repülőgép elpattant, majd a második földetérés az orrfutóval történt, amely a laza talajban elakadt és kitört. Ezt követően a repülőgép még néhány méter csúszás után a hátára átvágódott (9. ábra).

9. ábra: a HA-PAC lajstromjelű repülőgép balesetének helyszíne (kép forrása: légimentő)

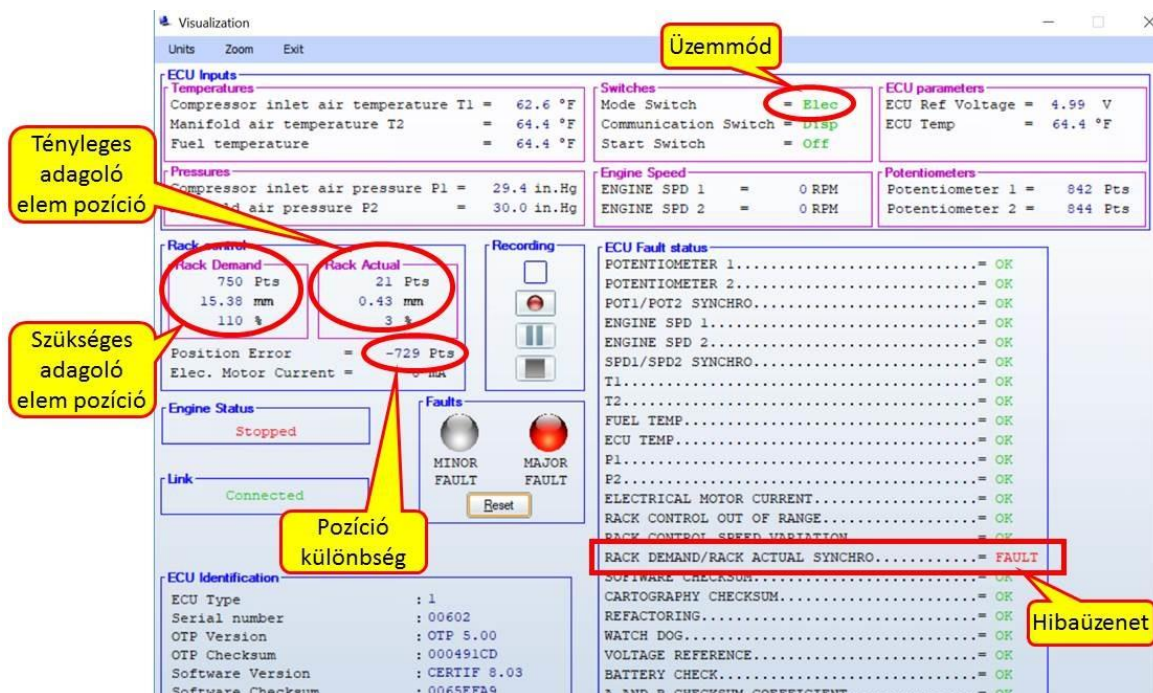
Az ECU-hoz csatlakoztatott notebook segítségével a hibaüzenet kiolvasásra került. Mindkét üzemmódban, a gázkar bármely pozíciójánál a „RACK DEMAND/ RACK ACTUAL SYNCHRO=FAULT” hibaüzenet volt olvasható.

10. ábra: az ECU hibaüzenetének kiolvasása egy notebook segítségével

A 10. ábra az üzemmód-átállító kar *normál* helyzetében (**Elec**), a gázkar maximális teljesítményre állított pozíciójában mutatja az ECU aktuális adatait, értékeit.

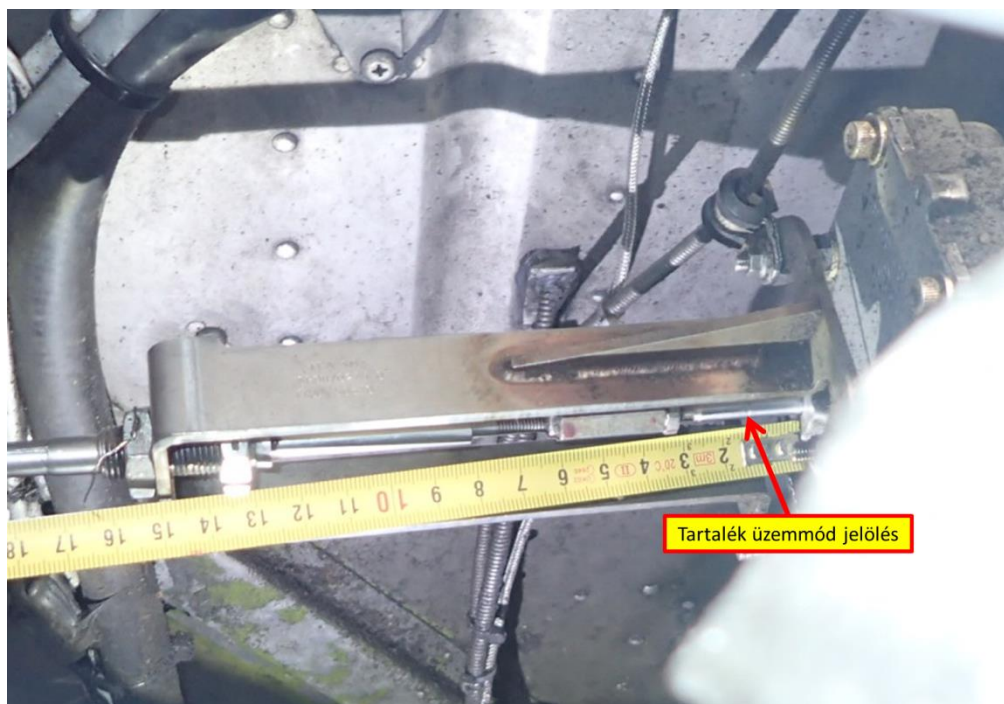
11. ábra: a tartalék üzem mód jelölés távolsága a szabályozóegység fedelétől

A BEA-tól, illetve a Safran AE motorgyártótól kapott információk alapján az üzem mód-átállító bowden ilyen helyzetében az üzemanyag-szabályozó rendszer a *normál üzem mód* és a *tartalék üzem mód* között egy nem üzem szerű, köztes állapotba kerül (részletezve: 1.6.6.2.).

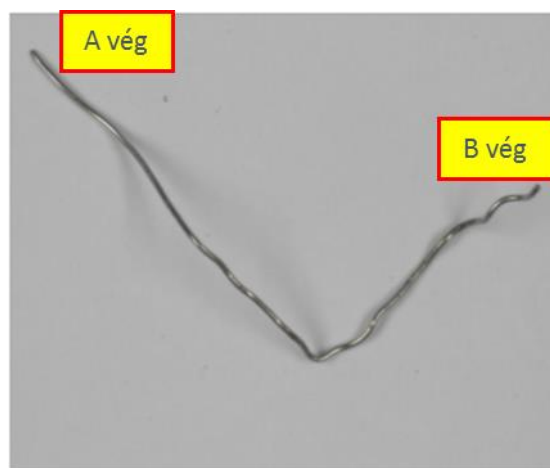
12. ábra: az elszakadt biztosító huzal 7. ábra ábrán látható darabja szétsodort állapotban (forrás: BEA)

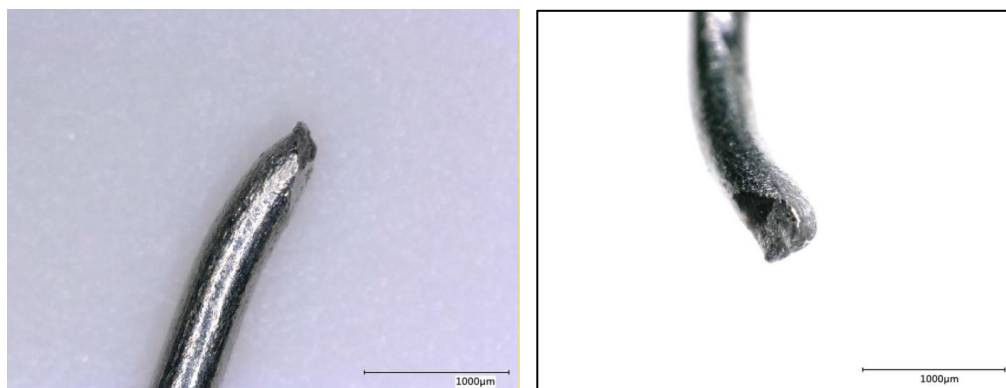
13. ábra: az A vég nagyítva (forrás: BEA) 14. ábra: a B vég nagyítva (forrás: BEA)

A sérült A végnél a megnyúlás, az átmérő csökkenésének nyomai láthatóak, amelyek a húzó igénybevételtől származó túlterhelés hatására jöhetnek létre.

A B vég sérülésénél hajlító igénybevétel nyomai láthatóak.

A B vég sérülésének nyomai hajlító igénybevétel miatti túlterhelés hatására jöhetett létre (14. ábra).

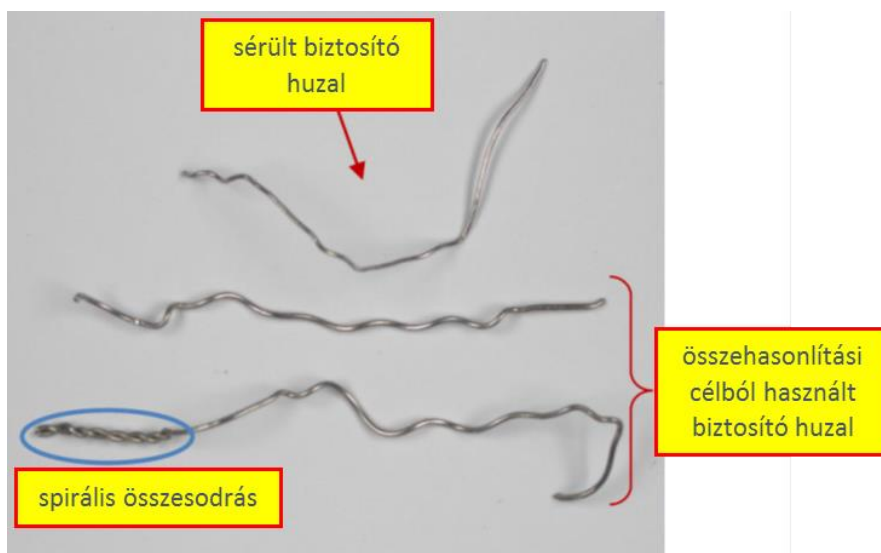
A referenciaként felhasznált biztosító huzal a szétsodrást követően a teljes hossza mentén megőrizte a hullámos alakját. A sérült biztosító huzalon is megtalálhatóak hullámos alakok, azonban ezek csak a huzal egyes részein láthatóak.

16. ábra: a sérült és a referenciaként használt biztosító huzalok (forrás: BEA)

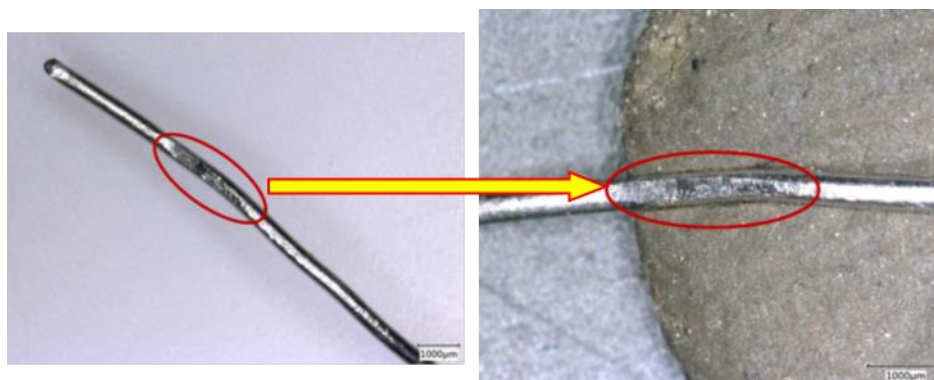
Az A végtől kis távolságra kidörzsölődés nyoma figyelhető meg (17. ábra), amelyet fém alkatrészsel való súrlódás okozhatott. Az üzemmód-átállító bowden tartókonzolján is súrlódás okozta mechanikai sérülés volt felfedezhető.

17. ábra: a kidörzsölődés nyoma az A vég közelében (forrás: BEA)

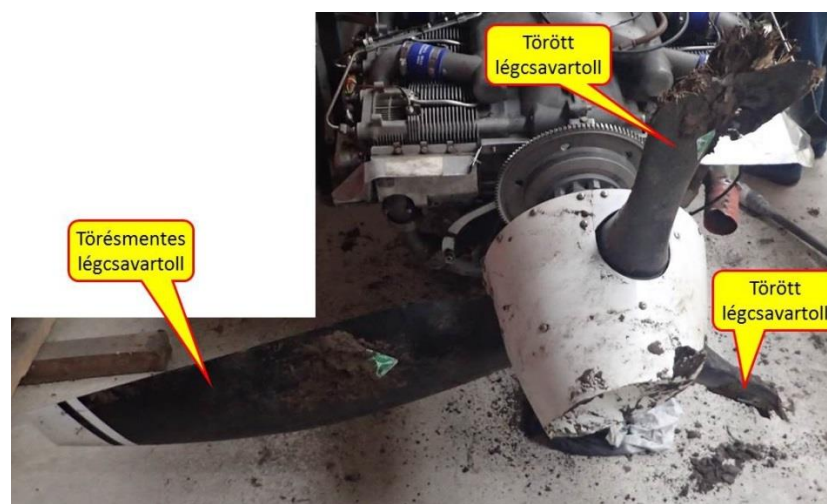
A Vb a légszárító sérüléseiből megállapította, hogy a repülőgép orrfutójának kitérését követően bekövetkezett talajnak ütközéskor a motor a légszárítót nem forgatta.

24. ábra: a légszárító állapota a 2019. május 22-i pótszemle idején

Ezt az is alátámasztja, hogy a helyszínelés során a sértetlen légszárítótoll segítségével a dízelmotor főtengelye átforgatható volt, mechanikai rendellenességre utaló jel nem volt.

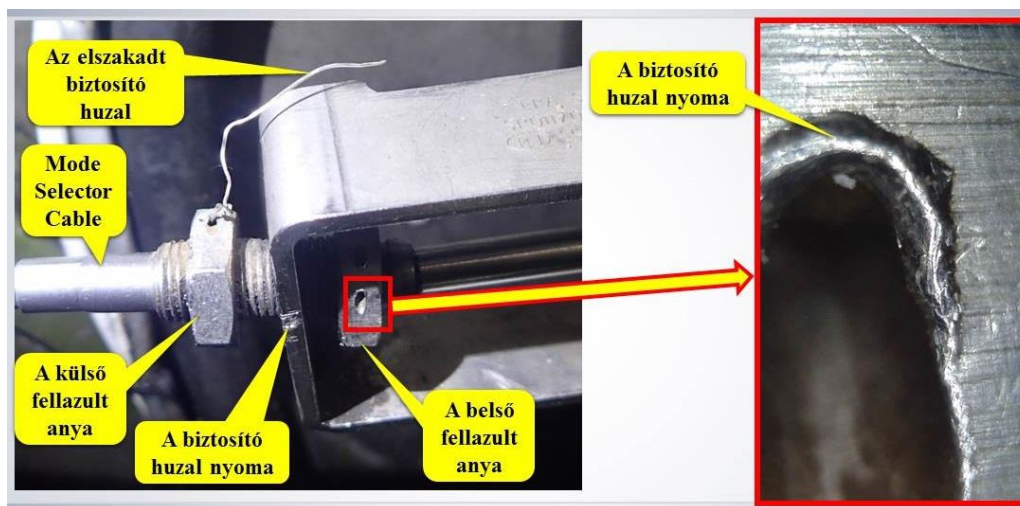
Az elszakadt biztosító huzal vizsgálatát a Vb az 1.16.4 fejezetben részletezte. A sérült biztosító huzal 13. ábraán bemutatott A végénél megnyúlás, elvékonyodás nyomai láthatóak, amely a húzó igénybevétel miatti túlterhelés hatására jöhetett létre, amit akár a biztosító huzal túlzott meghúzása is okozhatott. A Vb véleménye szerint az anya fellazulása, és a motor vibrációjának következtében az anya rázkódásának hatására keletkezett a rögzítő anya furatának pereménél a fém deformációja a biztosító huzallal való találkozás helyénél (*25. ábra*).

25. ábra: a biztosító huzal nyomai

A Vb véleménye szerint az egymással érintkező tartókonzol és biztosító huzal a vibráció hatására okozta a bowden tartókonzolján fellelt sérülést (25. ábra). A Vb a biztosító huzal sérülései és deformációja alapján megállapította, hogy a huzal két egymás melletti elhajlását (26. ábra) a bowden tartókonzolja okozta. A huzal kidörzsölődését a laza rögzítőanya oldalával való súrlódás, az elszakadását pedig a vibráció miatt mozgó rögzítőanya furata okozhatta.

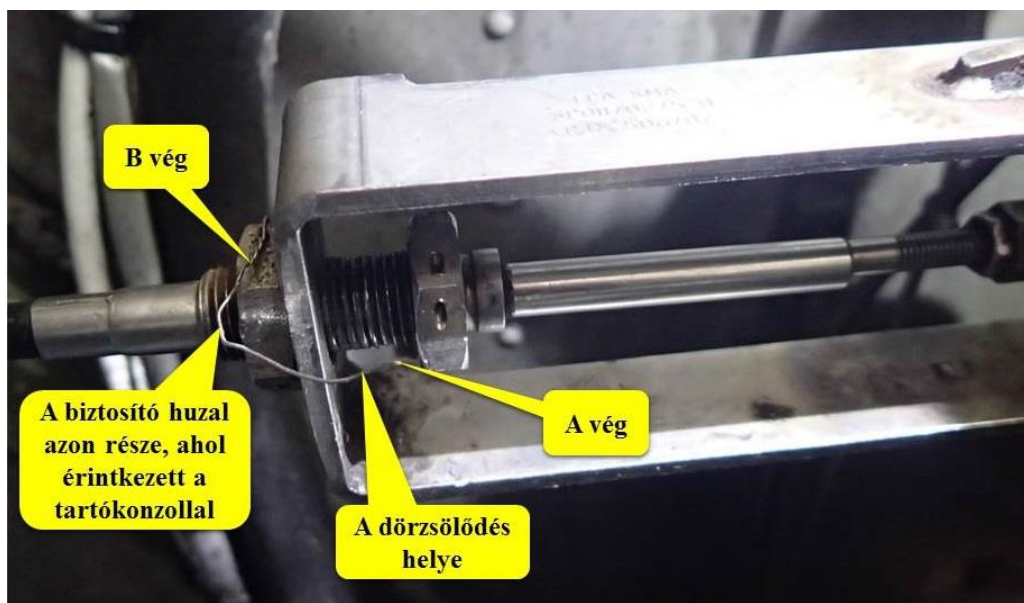
26. ábra: a biztosító huzal sérült részeinek beazonosítása
