Az esemény ismertetése

Esemény besorolása:	légi közlekedési baleset			
Esemény időpontja:	2019. május 24., 18:07LT ¹			
Esemény helye:	Börgönd repülőtér, Magyarország			
Légi jármű típusa, lajstromjele:	Cessna C-152, HA-SVE			
Légi jármű gyártási éve, sorozatszám:	1977, 15280575			
Hajtómű száma, típusa:	1 db, O-235-L2C			
Repülés célja:	oktatás			
Személy(ek)		személyzet	utas	más érintett
	száma:	2	0	0
	sérült:	nem sérült	-	-
Rongálódás:	légi jármű: jelentősen megrongálódott 3. fél: elektromos vezetékszakítás, taposási kár			
Parancsnok jogosítása, képesítése:	PPL(A) ² , IR(A) ³ , NVFR ⁴ , SEP(Land) ⁵ , MEP(Land) ⁶ , FI(A) ⁷			
Parancsnok kora, állampolgársága:	39 éves, magyar			
Parancsnok repülési tapasztalata	összes	típuson	utolsó 90 nap	utolsó 7 nap
	repült óra:	1 544	kb.:900	kb. 200
Információ forrása:	bejelentés, helyszíni szemle, tanúk meghallgatása, munkapszichológusi szakvélemény, dokumentumok

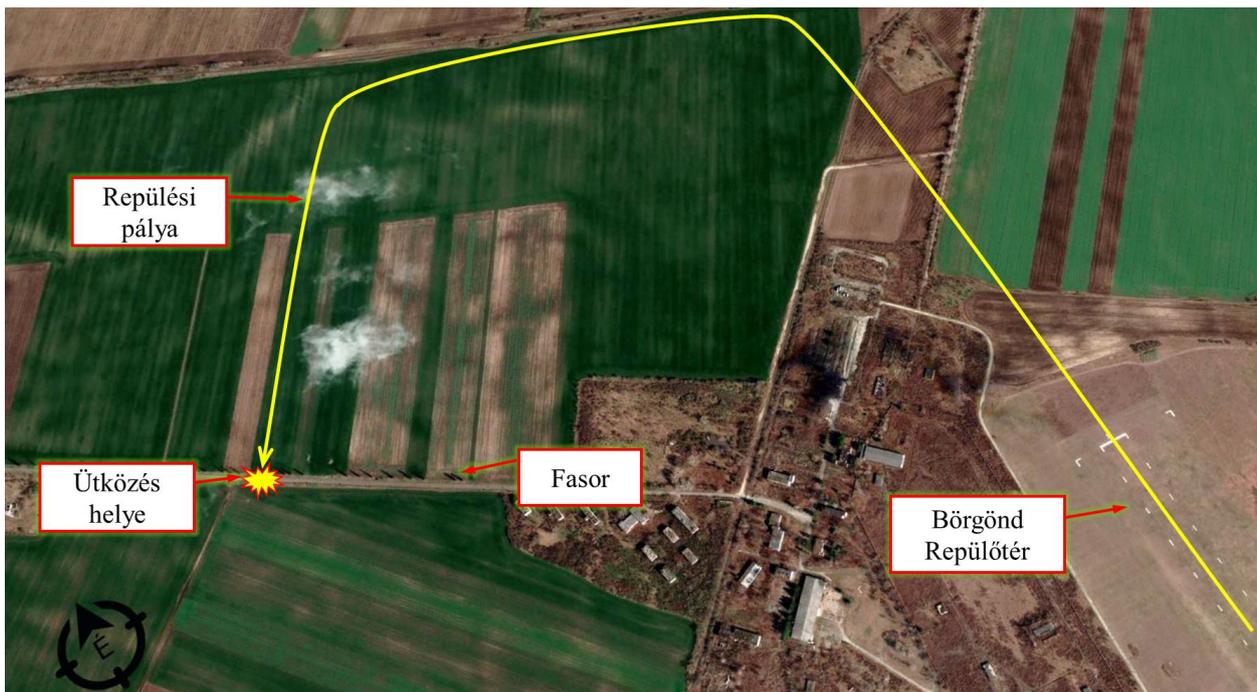
2019. május 24-én Börgönd repülőtéren az eseményben érintett oktató több növendékkel folytatott repülést. Helyi idő szerint 17:30-kor szálltak fel az eseményben érintett növendékekkel. Az adott napon a forgalmi körök repülését a 01-es pályairány szerint, bal forgalmi kör repülésével hajtották végre. A balesetet megelőző hatodik felszállás során, emelkedés közben az oktató motorleállást imitált, ebből később tovább emelkedve a bal forgalmi kör második fordulója előtt közel 1200 láb tengerszint feletti (800 láb repülőtér feletti) magasságból újabb kényszerhelyzeti gyakorlatot kezdeményezett. Alapjáratú motorteljesítménnyel a forgalmi kör második fordulója után, a repülőtérre vezető útra közel merőleges irányon, a leszállásra alkalmasnak vélt terület felé süllyedtek. Az oktató beszámolója szerint a talaj felett néhány méterrel, felszálló teljesítményen emelkedésbe kezdtek. Az emelkedés során, a fasorban lévő hiány között és egy út fölött elrepülve elektromos légvezetékkel ütköztek (2. ábra). Az ütközés után a légi jármű – megrongálódása ellenére – repülőképes maradt, ezután a repülőtér felé fordultak és ott leszálltak.

2. ábra: HA-SVE repülési pályája

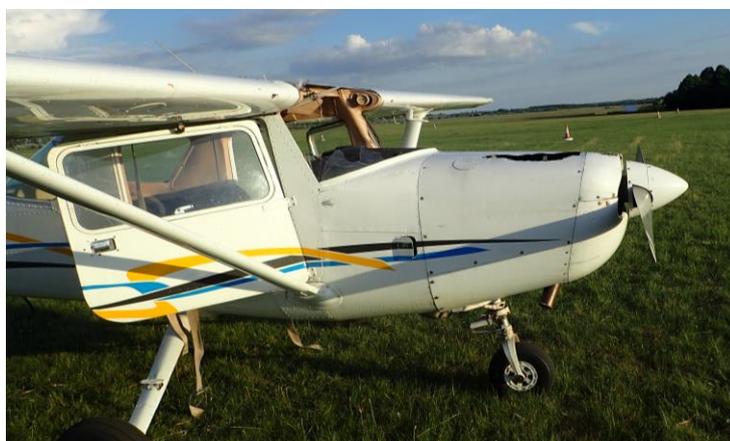
A repülőtér bevezető útja mellett az egyik oldalon fasor a másik oldalon elektromos légvezeték húzódik. Ennek oszlopain három vezeték helyezkedik el, egy az oszlop tetején és kettő azonos magasságban közel egy méterrel lejjebb, ezen vezeték magassága a talajszinttől közel 10 méter. Az ütközés során a két alsó vezeték szakadt el, míg a harmadik, felső vezeték érintetlen volt. A légi jármű első plexi szélvédője betört, roncsolódott a bal szárny belépő éle, a szárny dúc bekötése, a szárnyvég áramvonalazó eleme és a bal oldali navigációs lámpa is. A légszárny belépő élén sérülések nyomai voltak fellelhetők (3. ábra).

3. ábra: a sérült légi jármű

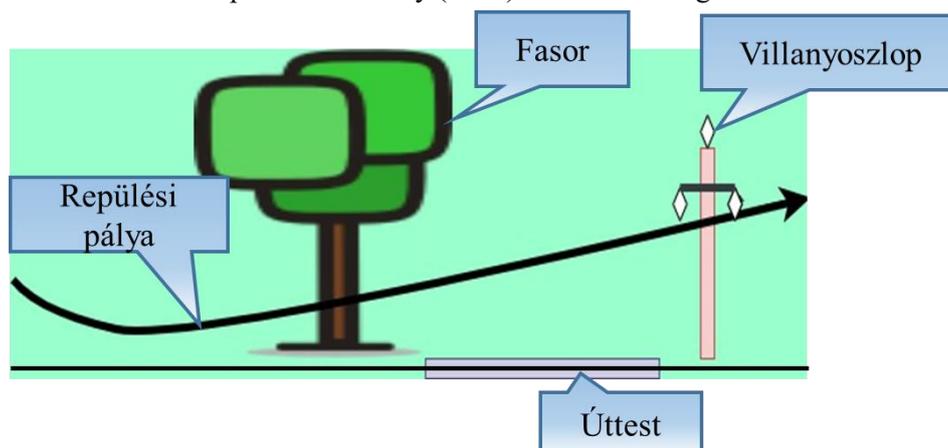
A Vb álláspontja szerint az oktató azért vette át a légi jármű vezetését, mert felismerte, hogy olyan pozícióba és magasságba süllyedtek, amelyben az oktató szerint a növendék tapasztalatát nem tartotta elegendőnek a helyzet megoldásához, így próbálta elkerülni a veszélyes repülési helyzetet. A repülési pályán már jelentősen módosítani nem képes oktató gépével a vezetékeknek ütközött. Azok elszakítása után a sérült légi járművel a levegőben tudtak maradni, majd a repülőtér felé fordultak és ott leszálltak. Figyelembe véve a légi jármű emelkedő képességét a Vb számításai szerint az emelkedés kezdete és a terepen lévő akadály (fasor) közötti távolság 70-120 méter lehetett.

4. ábra: a repülési pálya nem méretarányos vázlat
