## Az esemény ismertetése

A HA-API lajstromjelű, Piper 32-300 típusú repülőgéppel egy pilóta időgyűjtés céljából szállt fel a farkashegyi repülőtérrel (LHFH), megközelítőleg 10 perces repülés után a motor teljesítménycsökkenését észlelte. A terepviszonyok miatt az indulási repülőtérre visszaérni nem tudott ezért visszafordult Budaörs Repülőtér (LHBS) irányába, melynek során elmondása szerint sok magasságot veszített, így egy Törökbálint mellett található mezőn hajtotta végre a kényszerleszállást.

<b>Esemény besorolása:</b>	repülőesemény			
<b>Esemény időpontja:</b>	2019. június 1., 16:40LT <sup>1</sup>			
<b>Esemény helye:</b>	Törökbálint külterülete (N47°26.885' E018°55.816')			
<b>Légijármű típusa, lajstromjele:</b>	Piper 32-300 Cherokee six (PA32), HA-API			
<b>Légijármű gyártási éve, sorozatszám:</b>	1966, 32-40220			
<b>Hajtómű száma, típusa:</b>	1 db, Lycoming IO-540-K1A5 típusú 6 hengeres, dugattyús motor			
<b>Repülés célja:</b>	nem-kereskedelmi célú, gyakorló repülés			
<b>Személy(ek)</b>	<b>száma:</b>	<b>személyzet</b>	<b>utas</b>	<b>más érintett</b>
	<b>sérült:</b>	1	0	0
		0	0	0
<b>Rongálódás:</b>	<b>légijármű:</b> nem rongálódott meg <b>3. fél:</b> nem érintett			
<b>

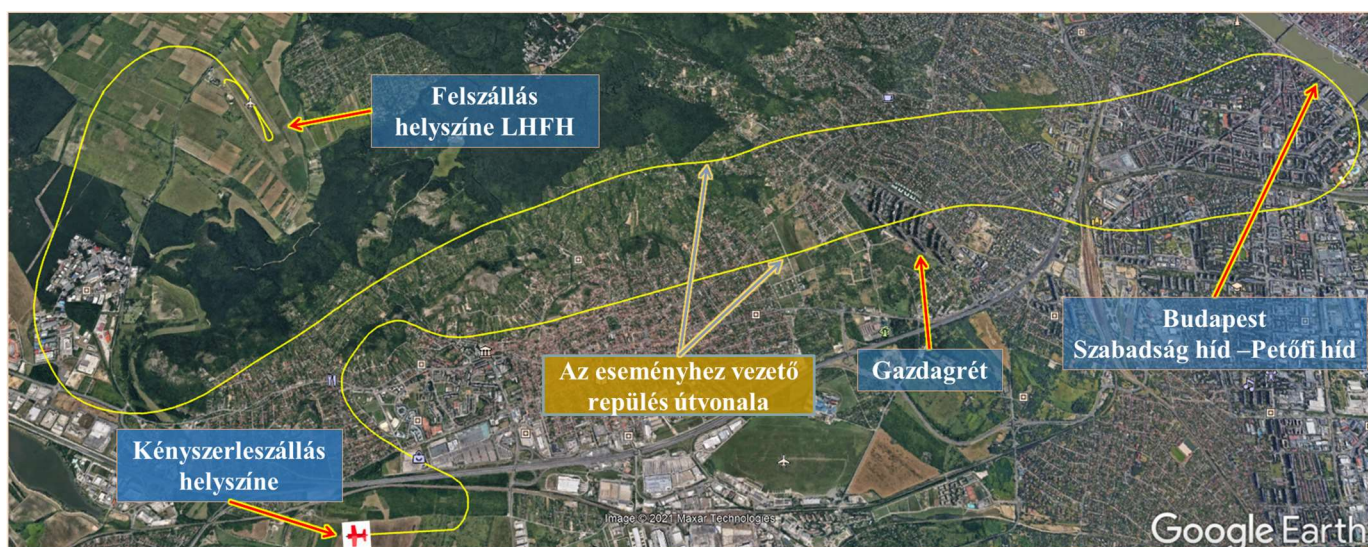
Elmondása szerint elrepült Gazdagrétig, (valódi útvonalat lásd: 1. ábra) majd ott visszafordult és körülbelül 2000 láb magasságon 100 csomóval repült, amikor teljesítmény csökkenést érzelt (a motor fordulatszáma 2000 fordulat/perce esett vissza). Erre reagálva teljes gázt adott, de ez nem segített, ezután a légcsavart a legkisebb szögére állította, de a fordulatszám ekkor is 1900-2000 fordulat/perc körül maradt. Az esetleges motorleállásra felkészülve azt tapasztalta, hogy pozíciója és a terepviszonyok miatt Farkashegy repülőtérre már nem tud visszaérni, ezért visszafordult Budaörs repülőtér (LHBS) irányába. Beszámolója szerint a 180°-os forduló alatt sok magasságot veszített, ezért úgy döntött, hogy egy Törökbálint mellett található mezőre teszi le a repülőgépet (2. ábra).

1. ábra: Az eseményhez vezető repülés valóságos útvonala

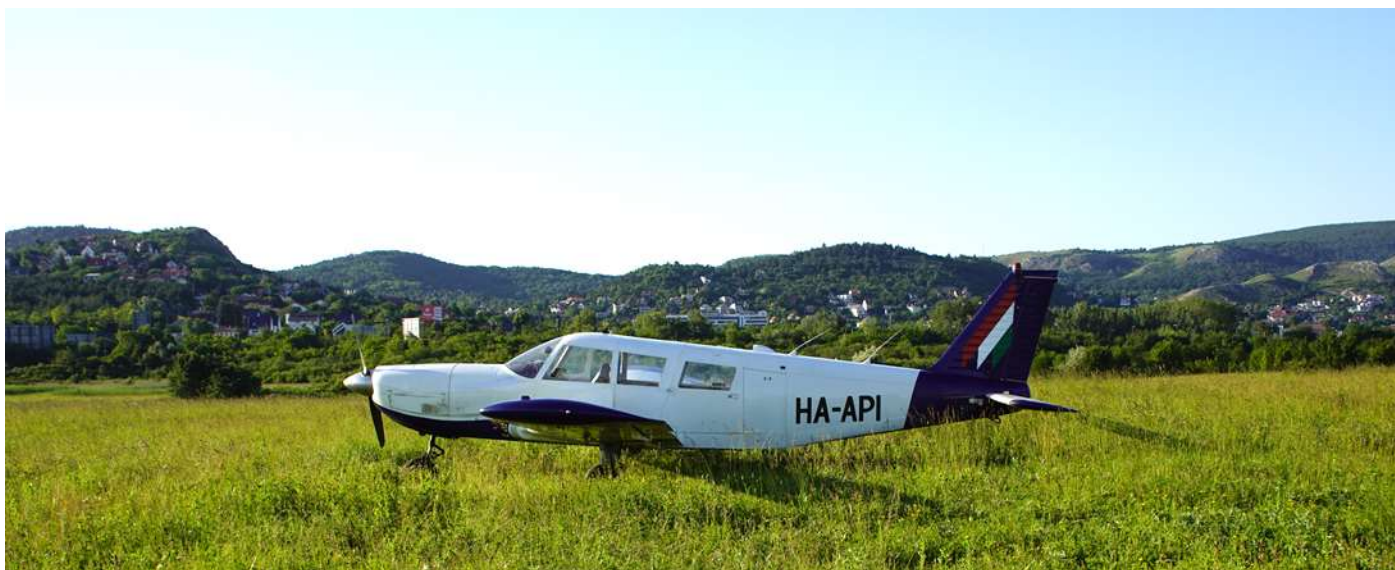
A légi jármű Törökbálint külterületén egy mezőre szállt le (N47°26.885' E018°55.816'), amely során a pilóta nem sérült meg, és a repülőgép sem rongálódott meg. A leszálláshoz választott terület egy körülbelül 600 méter hosszúságú és 250 méter széles füves mező.

2. ábra: Az eseményben érintett repülőgép a kényszerleszállás után

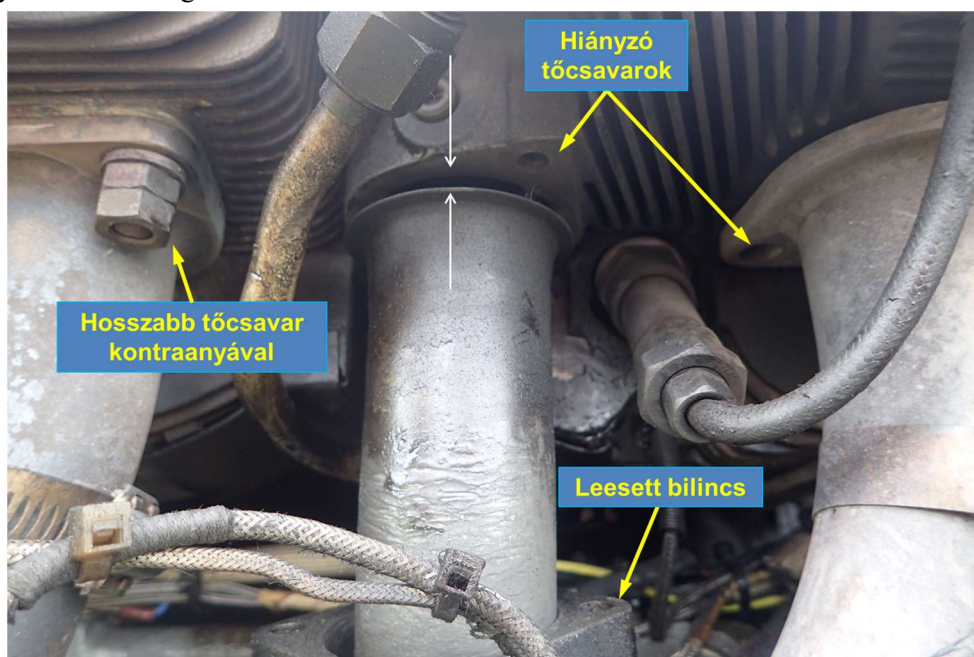
- A motor bal oldali hátsó 6. számú henger:
  - A szívócsonk rögzítő bilincsenek tőcsavarjai hiányoztak.
  - A szívócsonk eltávolodott a hengertől, körülbelül 20 mm-es rés keletkezett annak pereme és a henger között (3. ábra.)

- A kipufogó csonk szintén fellazult, a két tőcsavarból az egyik beletört a hengerbe a másikról letekeredett a rögzítő anya.
  - A kipufogó csonk nem tömített, a kiáramló forró kipufogó gázok megolvastották a közelben levő kiáramló gáz hőmérséklet érzékelő (EGT) vezetékeit, kormos szennyeződést hagyva.

- A gyújtógyertyákat kihajtva megállapítható volt, hogy az alsó sor 6 db gyertyája közül 4 db kézzel kitekerhető volt.
- Átforgatva a motort, annak egyéb meghibásodására utaló hang nem volt tapasztalható. A kiszerelt gyújtógyertyák furatainak kézi tömítésével végrehajtott kompresszió ellenőrzés folyamán a bal oldali első 2-es számú hengernél lényegesen kisebb kompresszió volt érezhető.

- A motorban 10 egység erősen kokszos, fekete színű motorolaj volt.
- A 6 db. henger kipufogó és szívócsonkjainak rögzítésére szolgáló csavarkötésekhez és tömítésekhez különböző megoldásokat alkalmaztak. Fellelhetőek voltak különböző hosszúságú tőcsavarok, kontraanyás rögzítés, alátétek esetében típus és mennyiségi különbségek.

- A motor általános állapotára jellemző az elhanyagolt állapot, a motoron jelentős olajfolyás nyomai mutatkoztak.
- A kiszerelt légszűrőn üzemzerű szennyeződés volt, a légbeömlő nyílás és a hozzá tartozó csővezeték az injektorig átjárható, szennyeződés mentes volt.

3. ábra: A meghibásodott motor

A Vb a pótszemle során egy nem megfelelően karbantartott motort látott, amelynek részleteit lásd a Meghibásodott berendezés bekezdésben. A Vb a szakmai vizsgálat során bizonyossággal határozottan nem tudta megállapítani, hogy az esemény során tapasztalt teljesítménycsökkenést az előbb hivatkozott fejezetben leírt számtalan jelentős eltérés, vagy szakmaiatlan megoldás közül melyik, vagy mely hibák egymásra hatása eredményezte. A Vb tapasztalata szerint ezek közül a legtöbb meghibásodás önmagában is képes teljesítmény csökkenést előidézni.

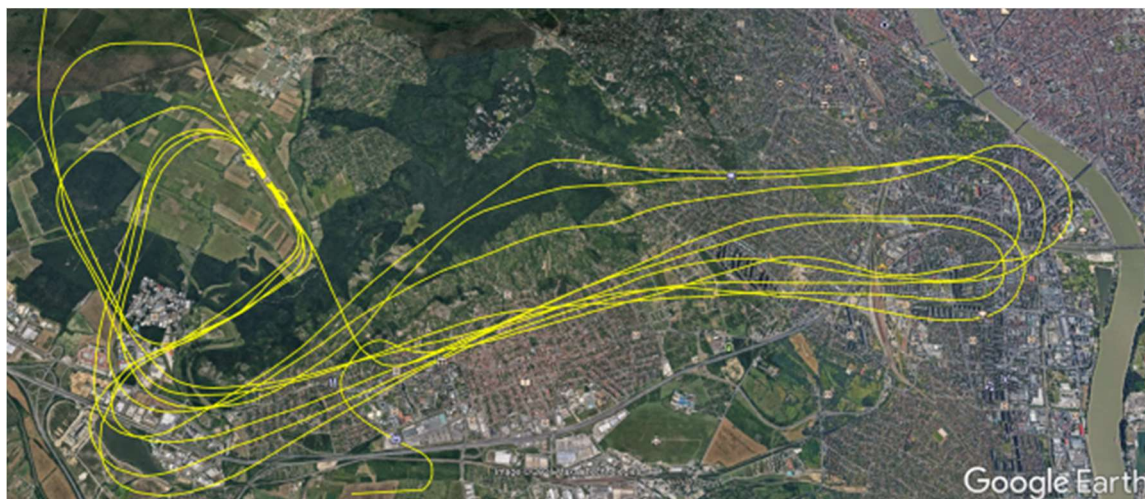
A pilóta elmondása szerint transzpondert nem, csak OGN tracker-t működtetett. A Vb a vizsgálat során beszerezte az OGN tracker által rögzített adatokat (4. ábra), amely alapján megállapítható volt, hogy:

- Az adott napon a HA-API lajstromú légi jármű kétszer berepült Budapest XI. kerület, Lágymányos fölé;
- Egyszer elrepült Pilisvörösvárig és vissza Farkashegy repülőtérre;
- Ezután ismét kétszer berepült a korábbi útvonalon Budapest XI. kerülete fölé;
- Az eseménnyel végződött repülés a hatodik felszállás volt az adott napon, és egyben az ötödik Lágymányos fölötti repülés. Az eseményhez vezető teljesítmény csökkenés a Farkashegy repülőtérre visszatérő szakaszon következett be.

4. ábra: Az eseményben érintett légi jármű 2019.06.01-én rögzített repülései

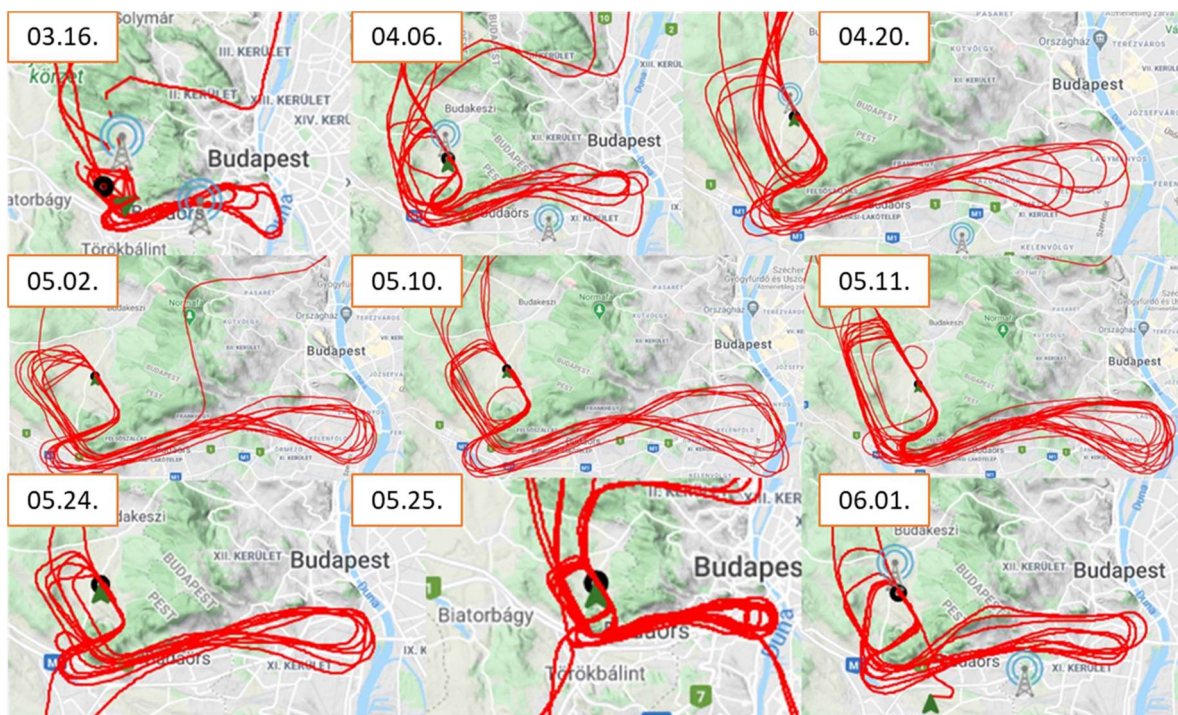
A Vb megtekintette az érintett légi jármű korábbi repüléseit is az OGN rendszeren keresztül (5. ábra), amelyből több dátum az érintett pilóta repülési naplójában is szerepelt. Az OGN rendszer adatokból látható, hogy a légi jármű és a pilóta is rendszeresen repült pontosan ugyanazon az útvonalon, mint az eseményt megelőző Budapest XI. kerület Lágymányos kör.

5. ábra: Az eseményben érintett légi jármű néhány útvonal repülése 2019-ből

Az OGN rendszer által rögzített korábbi útvonalakat elemezve megállapítható, hogy az eseményben érintett légijármű a felelősség-biztosítást kötő cég weboldalán hirdetett útvonalakon szokott repülni.
