Az esemény ismertetése

Esemény besorolása:	súlyos repülőesemény			
Esemény időpontja:	2019. július 20, 12:00LT			
Esemény helye:	Budaörs (LHBS); Magyarország			
Légijármű típusa, lajstromjele:	Cessna 177, HA-JUV			
Légijármű gyártási éve, sorozatszám:	1968, 00858			
Hajtómű darabszáma, típusa:	1 db, Lycoming O360 A1A			
Repülés célja:	magáncélú útvonal			
Személy(ek)		személyzet	utas	más érintett
	száma:	1	0	0
	sérült:	nem sérült	-	-
Rongálódás:	légitármű: jelentősen megrongálódott 3. fél: nincs tudomás egyéb kárról			
Parancsnok jogosítása, képesítése:	PPL(A) ¹ , NVFR ² , SEP(Land) ³ ,			
Parancsnok kora, állampolgársága:	50 éves, magyar			
Parancsnok repülési tapasztalata	összes	típuson	utolsó 90 nap	utolsó 7 nap
	repült idő (óra:perc):	456:04	nincs adat	14:07 03:01
Információ forrása:	helyszíni szemle, pilóta meghallgatása, GPS adatok

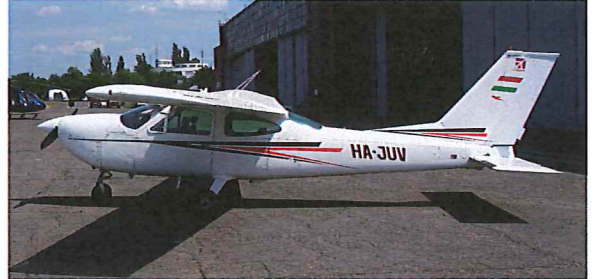
1. ábra A légitármű az eseményt követően

A helyszíni szemle idején a légi jármű a hangárok előterén parkolt. A megbontás nélküli szemrevételezés során látható volt, hogy a bal oldali főfutó és az orrfutó is deformálódott. A sárkányszerkezet jobb oldali ajtókerete szintén deformálódott, így a jobb oldali ajtót nem lehetett akadálymentesen kinyitni és becsukni. A jobb oldali szárny alsó felületén a borítólemez a szárnytőben meghullámosodott. A légi jármű farokcsúszója szintén deformálódott. A motoron levő elektromos generátor ékszíjtárcsája elgörbült és beleért a generátorházba.

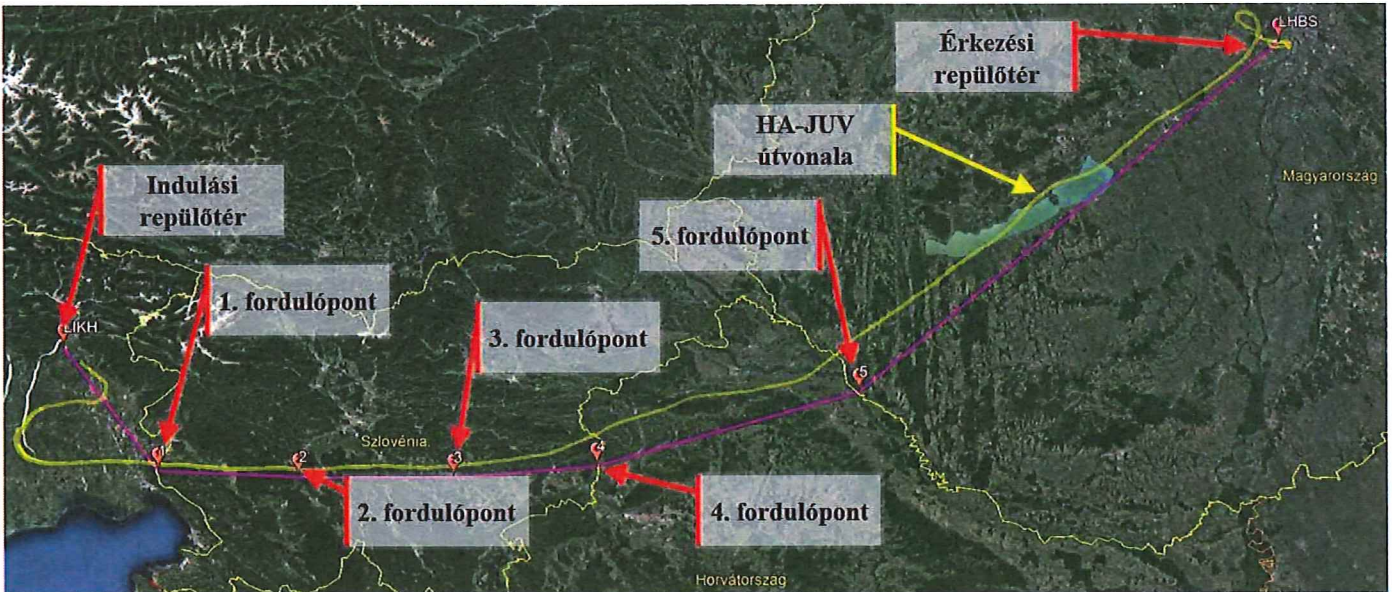
2. ábra: A tervezett és a ténylegesen repült útvonal

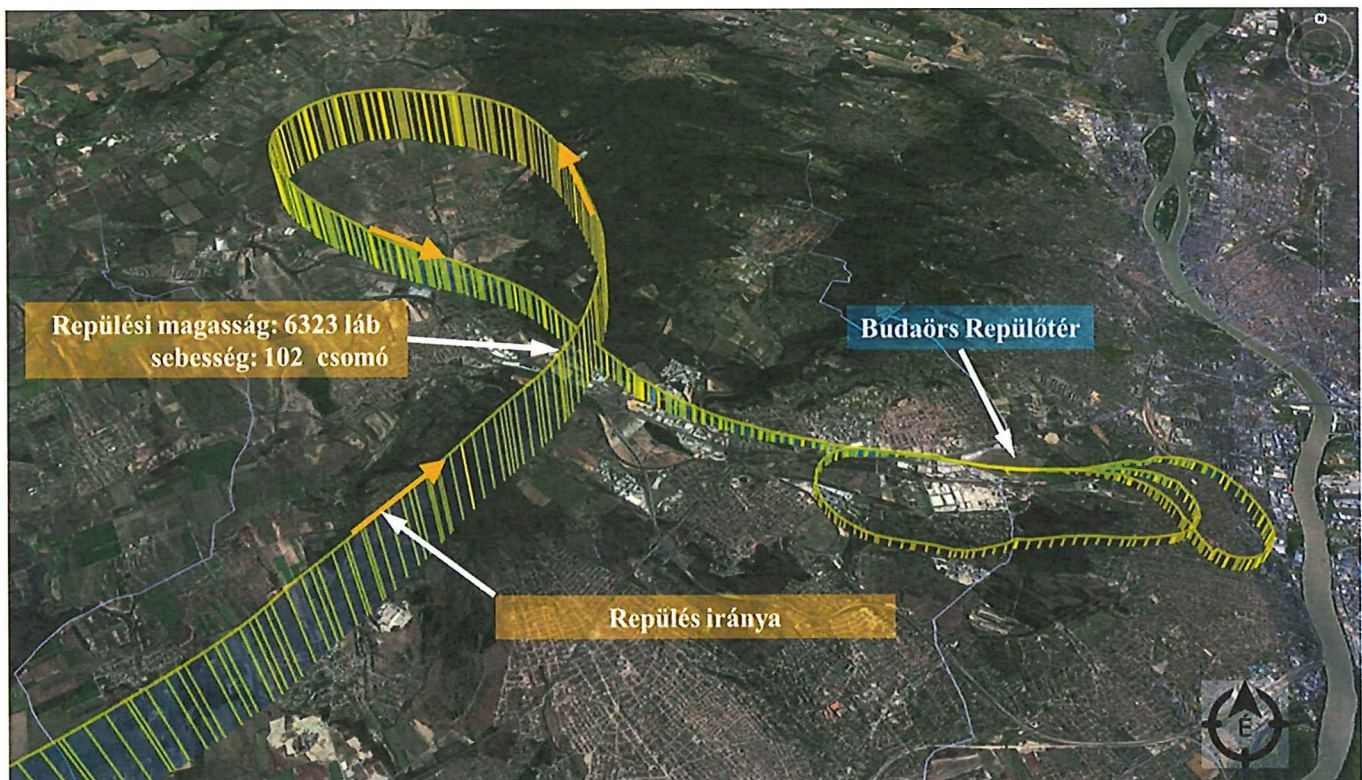
Közel 3 óra repülést követően a budaörsi repülőteret körülbelül 6000 láb magasságon közelítette meg, majd rádió kapcsolatba lépett a budaörsi tájékoztató szolgálattal. A kapott információk (szélsebesség, szélirány, forgalom) alapján a 09R futópályát választotta a leszálláshoz. A 09R futópálya jobb forgalmi körén ekkor 4 másik légi jármű repült. A pilóta repülőgéppel több, mint 6000 láb magasságból folyamatos süllyedés mellett – a repülőterétől távolodva – egy közel 270°-os bal fordulással csatlakozott a 09R futópálya végső egyenesére (3. ábra).

3. ábra: Budaörs repülőterének megközelítése

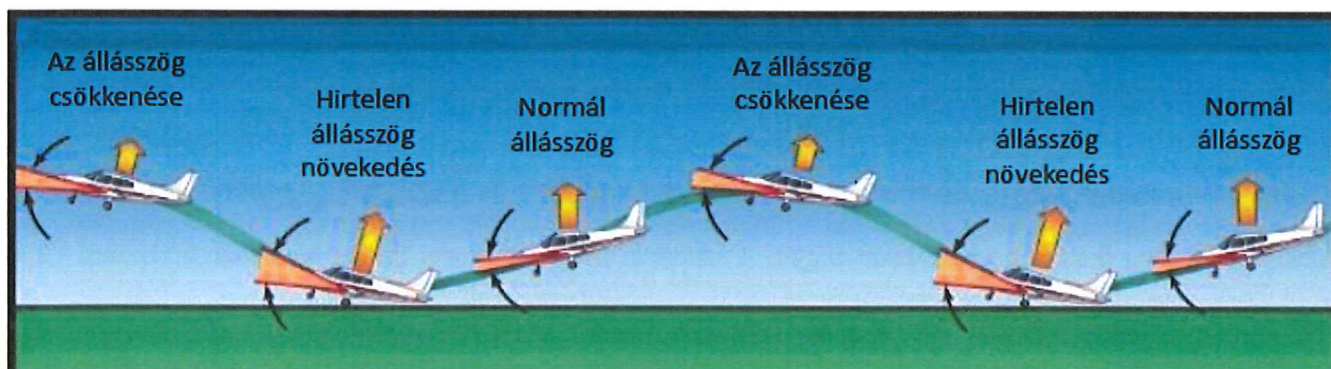
Az első két leszállási kísérlet során a kilebegtetéskor fellépő emelő légáramlat hatását – a Vb véleménye szerint – a pilóta nem megfelelő módon kezelte. Az ennek következtében fellépő elpattanás során végrehajtott kormánymozdulat vezetett az elpattanás megismétlődéséhez. A tapasztalatok szerint egy elpattanás megszüntetésére irányuló kormánymozdulat nagy valószínűséggel csak erősíti a további elpattanások intenzitását (5. ábra). Tekintettel az elpattanás intenzitásának fokozódására valamint a pálya végéig rendelkezésre álló távolság csökkenésére, a pilóta a második elpattanást követően helyes döntést hozott az átstartolási manőver végrehajtására.

5. ábra: a légijármű viselkedése az elpattanások következtében

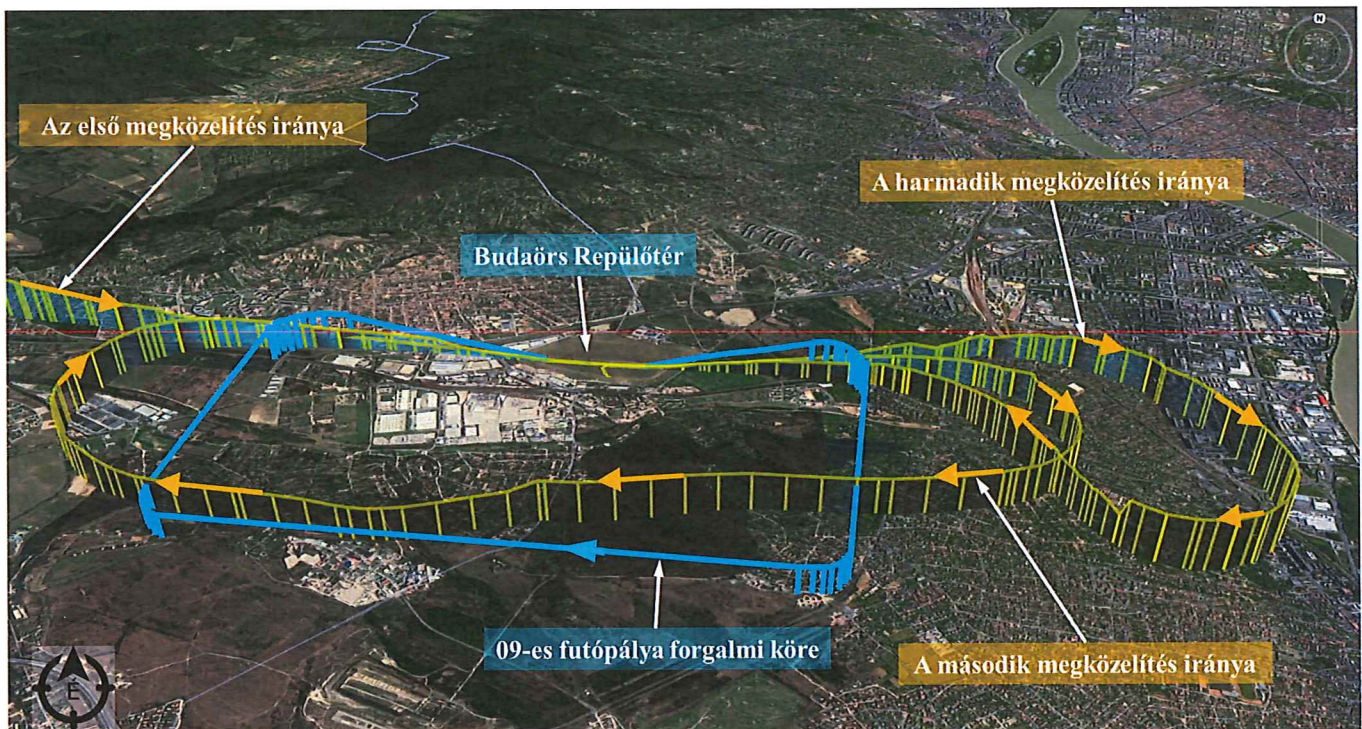
A pilóta beszámolója szerint a megközelítés alkalmas siklósögben, közel állandó sebességgel történt. Leszállás közben azonban a 09R futópálya-küszöb felett, egy emelő légáramlat (termikbefúvás) hatására a légi jármű emelkedésbe kezdett. A pilóta a magassági kormány előre tolásával próbált a földhöz közelíteni, de ezzel egyidejűleg az emelő áramlatból kikerült, így ezek együttes hatására a repülőgép intenzív süllyedésbe kezdett. Ekkor a pilóta a magassági kormány húzásával próbálta csökkenteni a süllyedés mértékét, amivel sikerült ugyan a repülőgép orrát megemelni, de a légi jármű a főfutókkal viszonylag nagy függőleges sebességgel a földnek ütközött. A földetérést követően a pilóta megpróbálta a bőlintási szög csökkentésével az orrfutót is a talajhoz érinteni, de a főfutó kirugózásának hatására a légi jármű elpattant. Ezután ismét kormányzással próbálta a légi járművet a föld felé irányítani, de a második földetérés során a légi jármű ismét elpattant, és ezúttal az előzőnél is magasabbra emelkedett. Ekkor a pilóta az átstartolás mellett döntött. Az emelkedés után egy forgalmi kör lerepülését követően (4. ábra) újból megpróbált a 09R-es futópályára leszállni. A második leszállási kísérlete az előzőhöz hasonlóan, elpattanásokkal, majd átstartolással végződött. Ezután, a repülőtéri tájékoztatóval egyeztetve a pilóta úgy döntött, hogy a következő leszállási kísérletét ellenkező irányba, a 27L futópályára próbálja meg végrehajtani. Egy jobb fordulót követően végrehajtotta a megközelítést a repülőtér 27L futópályájára, és ezúttal rendben leszállt. A pilóta a futópályát a légi jármű sérült futóművein gurulva elhagyta, és a hangár előterén parkolt le. A repülőgép sérülései arra utalnak, hogy az elpattanások során legalább egy alkalommal a farokrész is a talajnak ütközött.

4. ábra: a leszállási kísérletek útvonala
