Az esemény ismertetése

Esemény besorolása:	légiközlekedési baleset			
Esemény időpontja:	2019.08.18., 9:40LT ¹			
Esemény helye:	Tótvázsony repülőtér			
Léggépjármű típusa, lajstromjele:	Pipistrel VIRUS SW 80, HA-TAZ (előzetes kijelölés alapján)			
Léggépjármű gyártási éve, sorozatszám:	2015, 749SWN100			
Hajtómű(vek) száma, típusa:	1 db, Rotax 912 UL			
Repülés célja:	magáncélú			
Személy(ek)		személyzet	utas	más érintett
	száma:	1	1	0
	sérült:	nem sérült	nem sérült	-
Rongálódás:	léggépjármű: megsemmisült 3. fél: nem szenvedett kárt			
Parancsnok jogosítása, képesítése:	ULPL ² , FI(UL) ³ , URL ⁴			
Parancsnok kora, állampolgársága:	57 éves, magyar			
Parancsnok repülési tapasztalata	összes	utolsó 90 nap	utolsó 30 nap	utolsó 7 nap
	repült óra:	881 óra	58 óra	23,3 óra
Információ forrása:	bejelentés, helyszíni szemle, pilóta meghallgatása, beszerzett dokumentumok.

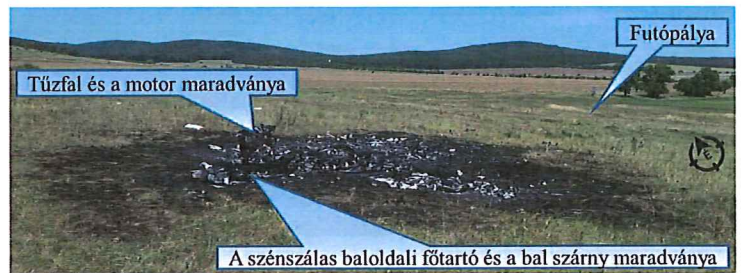
A roncs az $\text{É}47.038449^\circ$ $\text{K}017.781640^\circ$ koordinátájú helyen került nyugalomba. A repülőgép a földetérési ponttól a nyugalomba kerülésig 42 méter utat tett meg, miközben a függőleges tengelye körül 140° -ot jobbra elfordult. A keletkezett tűzben a légijármű kompozit részei elégték. Csak azok, közvetlenül a földet érés után levált darabok maradtak meg, amelyeket a tűz nem ért el. A roncs körül mintegy 400 m^2 gyep kiégett. A tűz következtében a légijármű fém részei is jelentősen károsodtak, a környezetben pedig az elégett kompozit elemek visszamaradó égéstermékai okoztak szennyeződést.

A kiégett repülőgép maradványa a baleset helyszínén

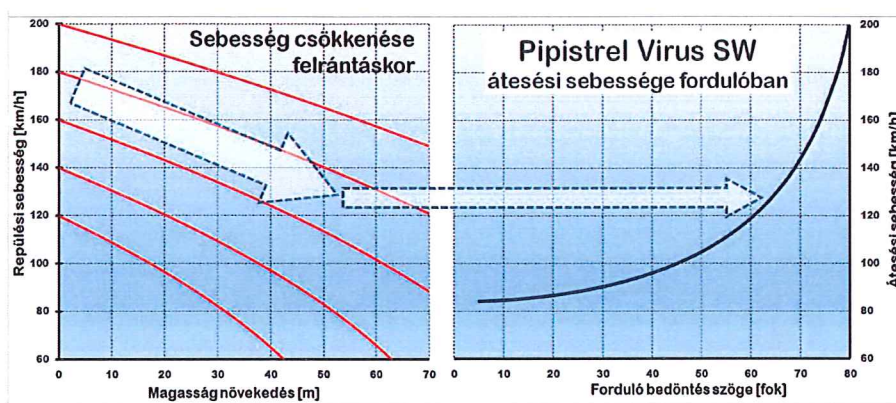
Az alábbi táblázat alapján az áthúzásból történt emelkedés során, csak a mozgási és helyzeti energia viszonylatát vizsgálva, 50 méteres magasságyerés nagyságrendileg 40 km/ó sebességcsökkenéssel jár. Figyelembe véve, hogy valós körülmények között számos egyéb tényező okoz további energiaveszteséget (pl. a repülőgép aerodinamikai kialakítása, a repülés koordináltsága, a kormányozdatok intenzitása, hogy csak néhány példát említsünk), a gyakorlatban ez a sebességcsökkenés jóval nagyobb is lehet: 60 méter emelkedés esetén a 60 - 70 km/órát is elérheti. Mindehhez

járul a repülőgép bedöntéséből származó további energiavesztés. A nagy bedöntésű fordulók végrehajtása közben a sebesség (a felhajtóerő-szükségletet fokozó centrifugális erő hatására növekvő légellenállás miatt) emelkedés nélkül is csökken, míg a túlterhelés következtében az átesési sebesség ezzel párhuzamosan megnövekszik.

A jobb oldali táblázatról leolvasható, hogy 60°-os bedöntésnél a gép elméleti átesési sebessége nagyjából 115 km/ó, 70°-os bedöntés esetén pedig megközelítőleg 145 km/ó. A sebességcsökkenés és bedöntés viszonylatában a fentiek alapján feltételezhető, hogy a repülőgép sebessége jó eséllyel csökkenhetett az adott körülmények közt érvényes átesési sebesség közelébe vagy az alá.

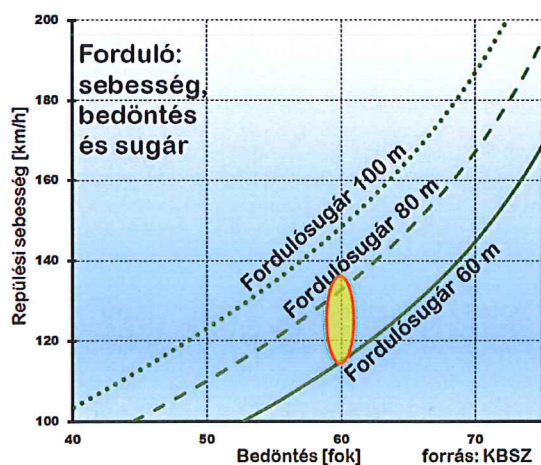
A becsapódás helye a pályatengelytől 130 méterre van. Egy elméletben egyenes, 65 méteres fordulósugarú, 60° bedöntésű forduló a lenti táblázat alapján hozzávetőleg 120 km/órás sebességet feltételez. A pilóta az események felidézésekor egy erősen húzott fordulóról számolt be, amit a kormányok hatékonyságának erős csökkenése követett. Ezt ő a kormányok kiengedésével és az orr átnyomásával próbálta ellensúlyozni, ami a fordulósugar értelemszerű növekedésével jár. Ez alapján a vizsgált 180°-os forduló sugara nem tekinthető egyenesnek. Az eleinte szűkebb, később nagyobb sugarú forduló összhangban áll a történetek alapján valószínűsíthető sebességvesztési folyamat alakulásával: a kezdeti, 65 méternél kisebb sugarú húzott forduló során a repülőgép átesési sebessége a légijármű pillanatnyi sebessége fölé nőtt, előidézve a pilóta által tapasztalt és leírt átesést. Ennek megszüntetése két módon lehetséges: kisebb bedöntéssel csökkenthető az átesési sebesség, a magasság süllyedéssel történő sebességre váltásával pedig a pillanatnyi átesési sebesség fölé növelhető a repülőgép sebessége.
