ÉPÍTÉSI ÉS KÖZLEKEDÉSI MINISZTERIUM  
KÖZLEKEDÉSBIZTONSÁGI SZERVEZET

# ZÁRÓJELENTÉS

Wizz Air Hungary Kft., Airbus A320-232, HA-LYD  
Debrecen Nemzetközi Repülőtér (LHDC), 2020. január 4.

repülőesemény  
2020-0008-4

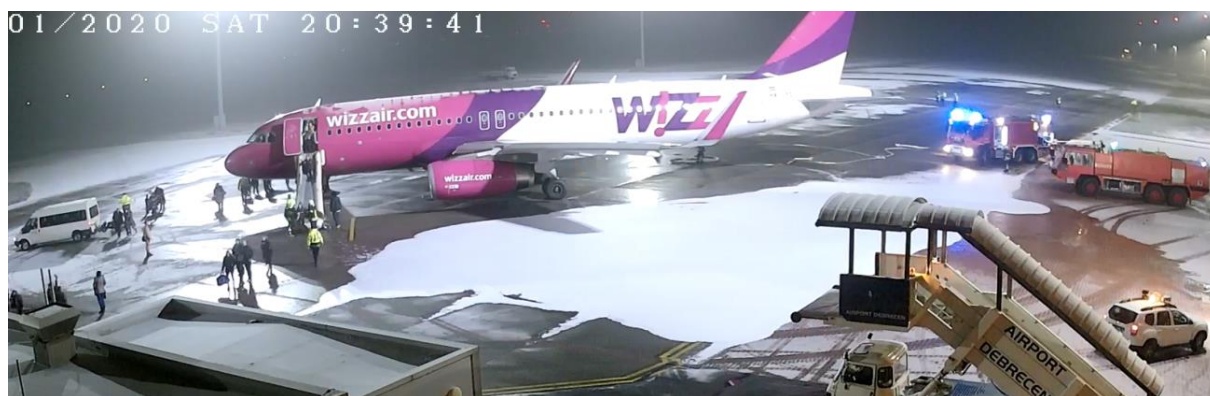
1. ábra: a légijármű vészkiürítés közben (kép: Debrecen repülőtér térfigyelő kamera felvétele)

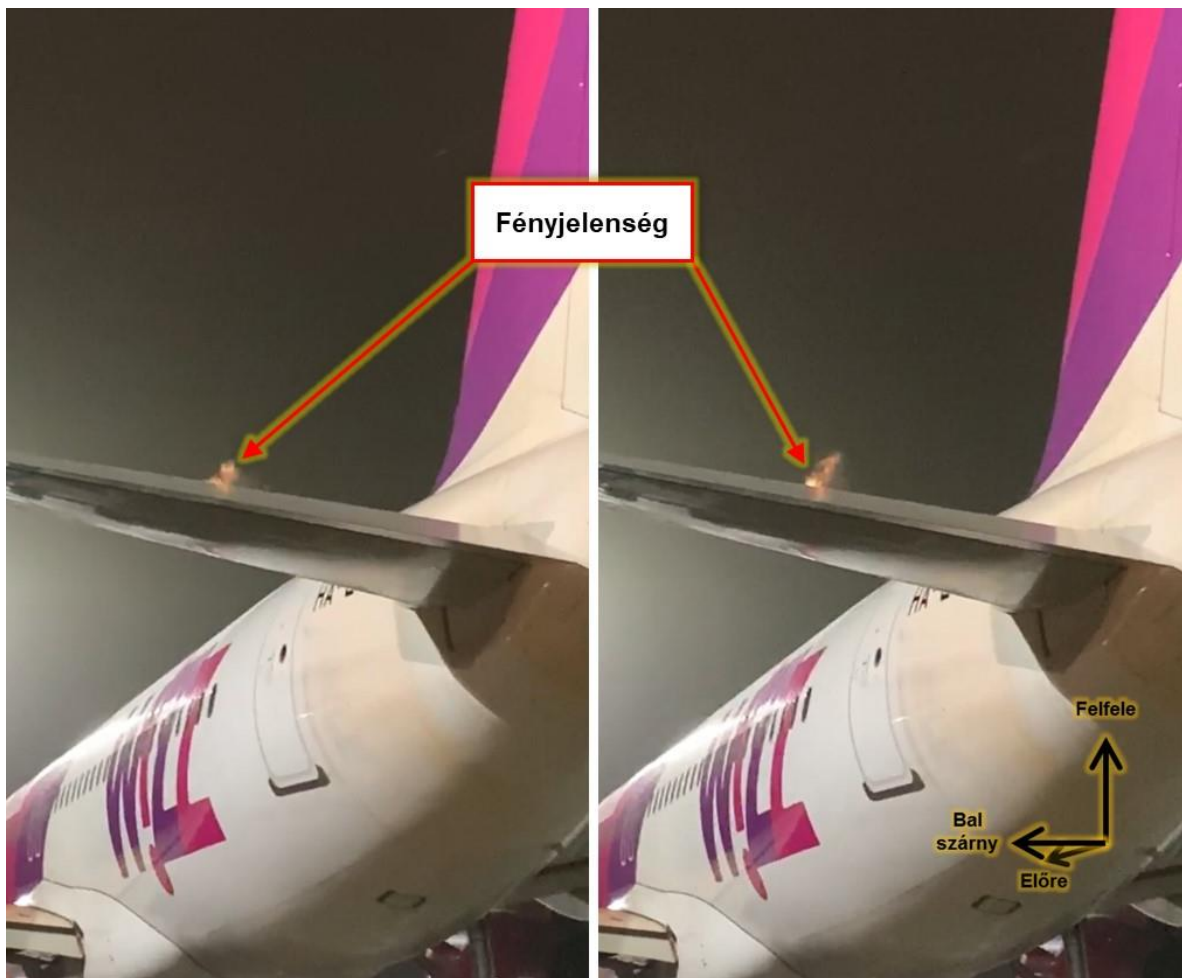
A helyszíni szemle során megállapítást nyert, hogy a légijármű embléma megvilágító lámpájának fénye és a jégtelenítő/jegesedésgátló folyadék párolgásának összhatása okozta a tűznek látszó jelenséget. Az esemény során tűz nem keletkezett, a légijármű nem rongálódott meg.

2. ábra: észlelt fényjelenség (Forrás: Előteres)

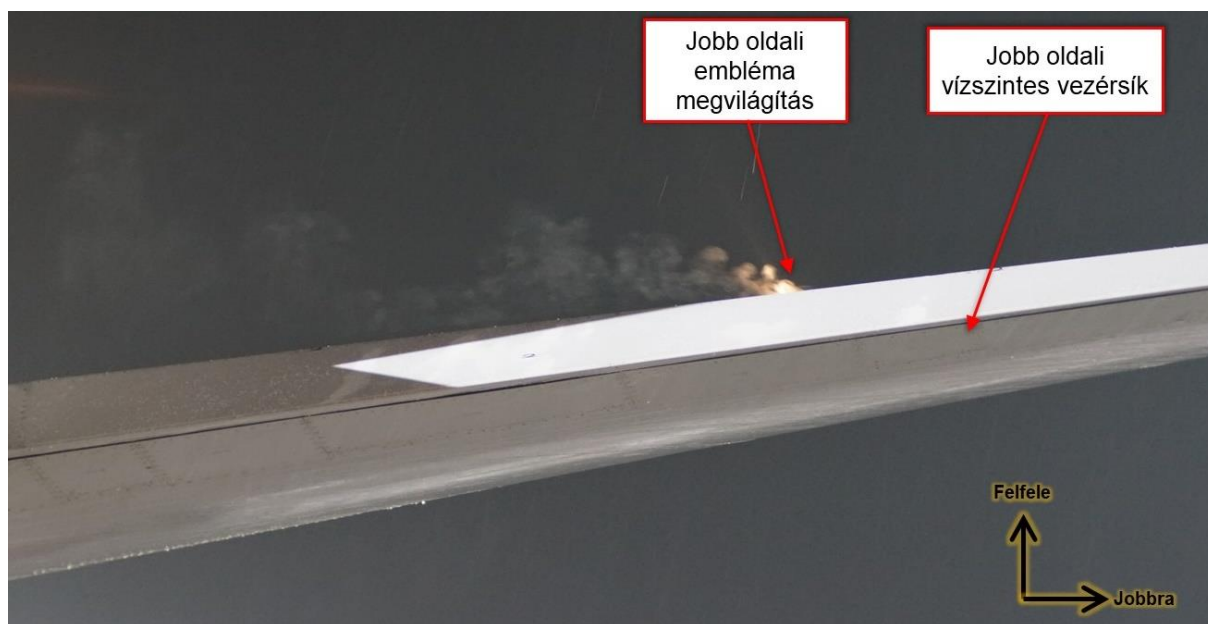
5. ábra: jobb oldali vízszintes vezérsík (KBSZ helyszínelésekor)

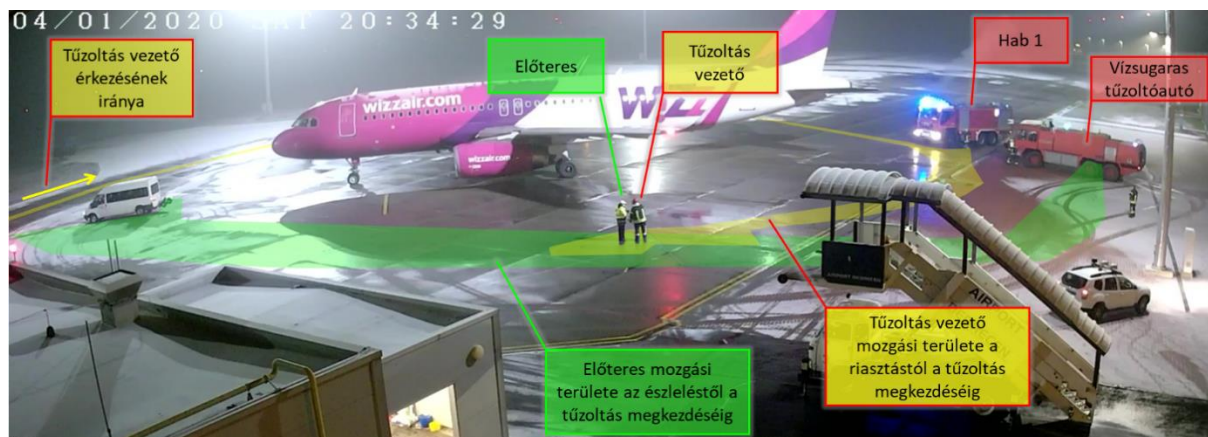
6. ábra: a földi szolgálatok mozgása az oltás megkezdése előtt (kép forrása: LHDC térfigyelő kamera)

A Tűzoltásvezető légijárműhöz érkezése és a beavatkozás megkezdése között 2 perc 9 másodperc telt el, amely során a Tűzoltásvezető a 6. ábra sárga színnel jelölt területen mozgott.

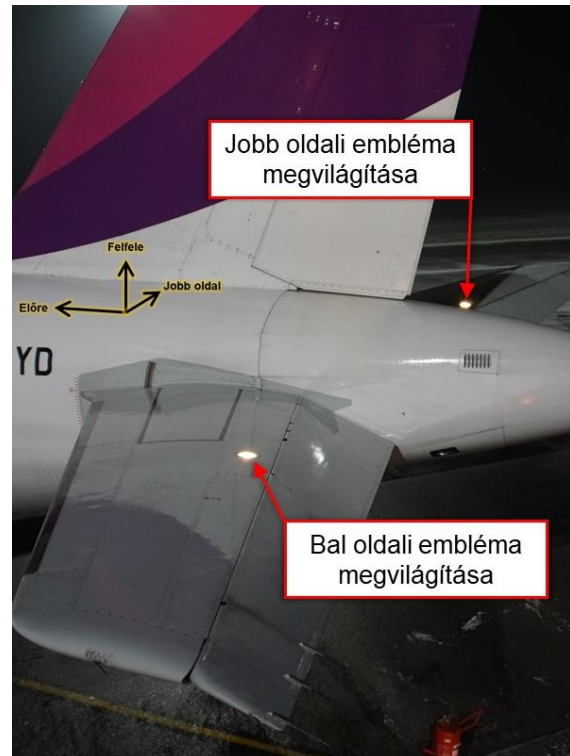
A földön, ha a NAV&LOGO kapcsoló bekapcsolt (1. vagy 2.) pozícióban van, a futómű berugózott helyzete következtében a Logo light világít. Felszállás után a lámpa a futómű kirugózott helyzetében is mindaddig világít, amíg a fékszárnyakat 15 foknál kisebb pozícióba nem állították.

Leszállás során a megközelítés fázisában, amikor a pilóták a fékszárnyakat 15 foknál jobban kibocsátják, a lámpa bekapcsol. Földetérés után a futómű berugózott helyzetében a lámpák a fékszárnyak behúzását követően is mindaddig világítanak, amíg a NAV&LOGO feliratú kapcsoló bekapcsolt (1. vagy 2.) pozícióban van.

7. ábra: Embléma megvilágítás az A320 típuson
