ZÁRÓJELENTÉS

2020-0050-5

Váratlan vasúti esemény

Mende

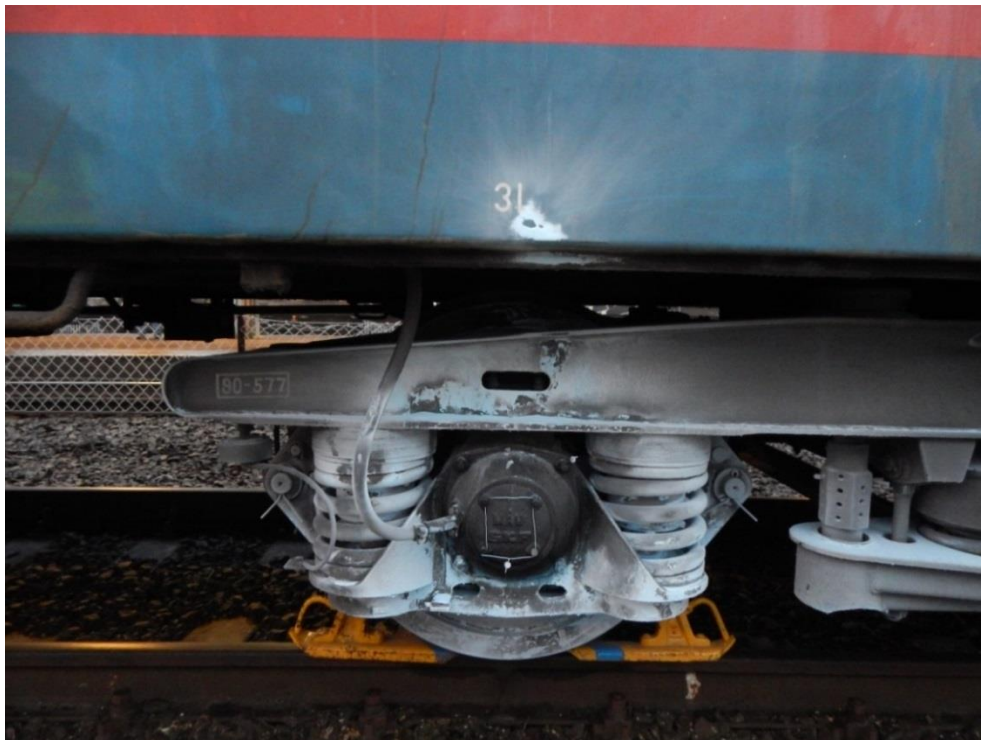
3. ábra: a hőnfutott „3L” kerék és környezete

Az 50 55 20-05 589-6 psz. kocsit "3L" kerekének csapágya hőnfutottá vált és környéke megégett. A kár értéke: 522 011 Ft.

A hőnfutott kocsi menetirány szerinti hátsó forgóvázának bal oldalán található „3L” kerék csapágya kiégett és a csapágy környezete megégett, továbbá ezeken a kézi porral oltó készülékkel való tűzoltás maradványai voltak láthatók. A kerék felett a kocsiszekrény alsó részén az égés füstjéből származó koromlerakódás volt található, de a kocsiszekrény nem sérült. A csapágyház ólomzárja sértetlen volt.

A Vb 7 óra 18 perckor, kb. másfél órával az esemény után érintésmentes digitális hőmérővel megmérte a hőnfutott kocsi csapágyainak hőmérsékletét. A „3L” kerék kivételével az összes keréknél a csapágyak hőmérséklete 9-11°C között volt, míg a „3L” keréknél 146°C volt mérhető. A Katasztrófavédelem ekkorra már levonult a helyszínről, de a Vb által beszerzett információk szerint a tűzoltók (valamikor 6 óra 31 perc és 7 óra 09 perc között) 240°C csapágyhőmérsékletet mértek a „3L” keréknél.

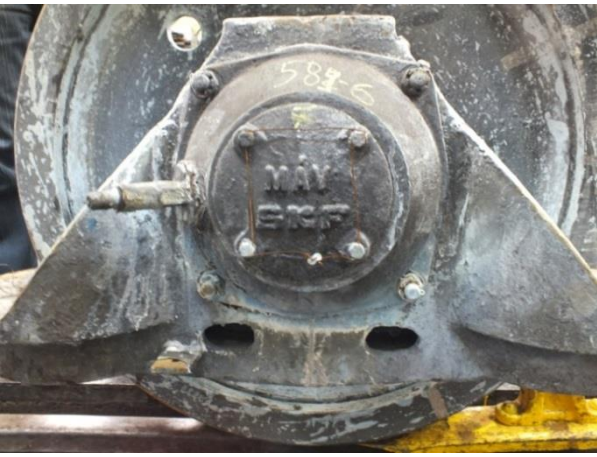
Alkatrész	Megállapítások
Csapágytok

<p>A csapágytok zárófedél és a csapágytok fedél, a rögzítőcsavarok a helyükön voltak. A zárófedél csavarfejek és a jobb oldali csapágytok fedél csavarszárai acélhuzallal átfűzött hívójeles pecsétzárral voltak ellátva.</p>

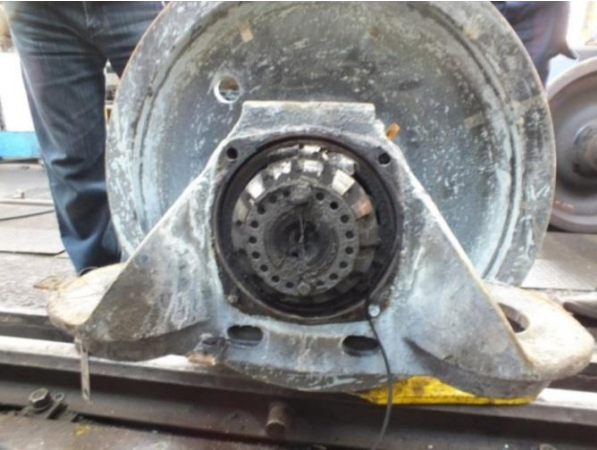
Tengelyvég biztosítás

<p>A csapágytok elülső fedél leszerelésre került, a tengelyvég szerelvények a helyükön voltak (biztosító lemez / csavarok, tengelyvég anyja).</p>
Csapágy és tengelycsap

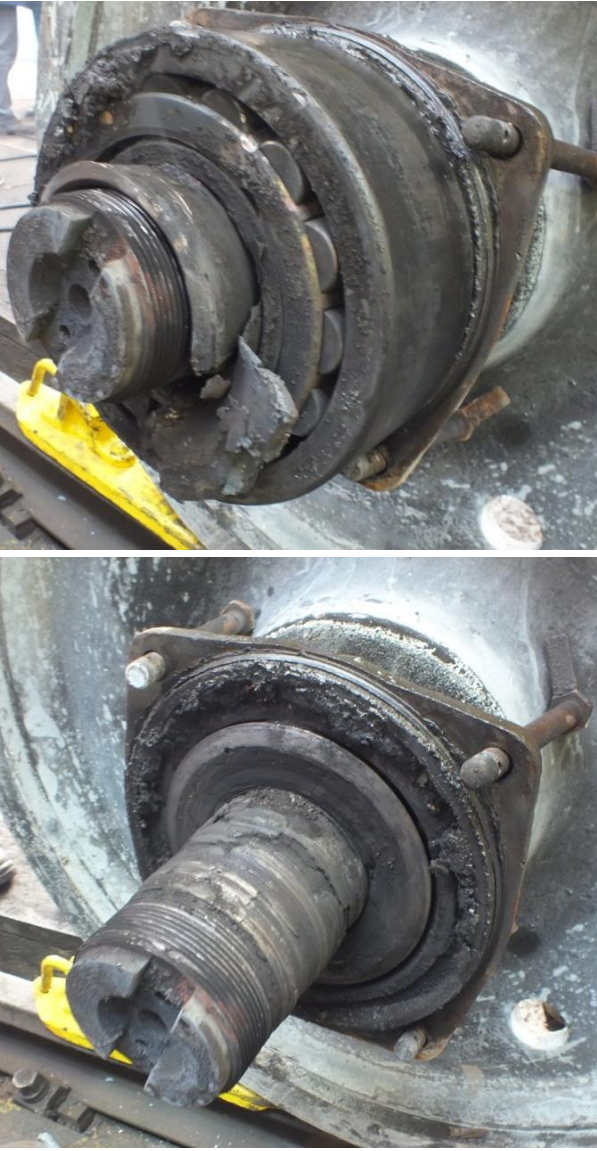
A tüzet hőnfutás okozta, ennek kiváltó okaként az valószínűsíthető, hogy a csapágy elérkezett a kifáradási élettartamának végére, ugyanis a vizsgálat adatai szerint a csapágy közel 53 éve került először beépítésre.

<p>A sérült csapágyon a belső gyűrű és a kosárszerkezet törött állapotban volt. A kenőanyag elégett, a lehúzóhüvely a tengelycsapra ráolvadva volt látható. A csapágygyűrű belső palástfelületén egyirányú csúszó forgásra utaló nyomok voltak láthatóak.</p>

A sérült csapágyon nem voltak olvashatók a vizsgálatra és a beépítésre vonatkozó feliratok.

A csapágy külső futógyűrűjén a legrégebbi feliratozás dátuma 1967. december 8. volt. Sem a csapágy szerelését végző járműjavító hívójele, sem a vizsgálati jel nem volt felfedezhető. A csapágy életkorát ennél pontosabban nem lehetett beazonosítani.

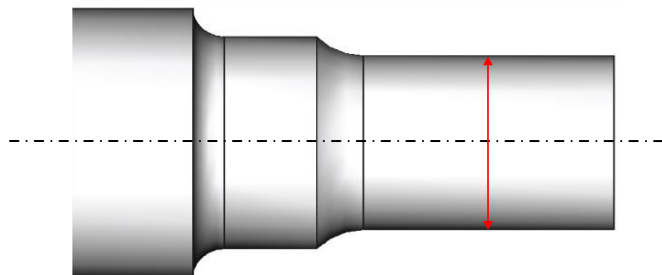
8. ábra: mérési hely a tengelycsapon

Mérési hely	Mérés (mm)				Átlag
	I.	II.	III.	IV.	
	109,95	109,96	109,95	109,94	109,95

1. táblázat: a csapmérés adatai az 1. síkban, 90 fokként mérve

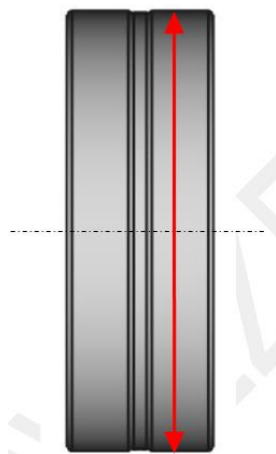
9. ábra: mérési hely a csapágy külsőgyűrűn

Mérési hely	Mérés (mm)				Átlag
	I.	II.	III.	IV.	
	259,94	259,93	259,94	259,95	259,94

2. táblázat: a csapágygyűrű mérési adatai 1 síkban 4 méréssel

Mérési hely	Mérés (mm)				Átlag
	I.	II.	III.	IV.	
	0,18	0,22	0,28	0,26	0,235
