ZÁRÓJELENTÉS

2020-0100-5
(HU-6188)

Váratlan vasúti esemény / Jelzőmeghaladás
Jánosháza elágazás, 2020. január 28.

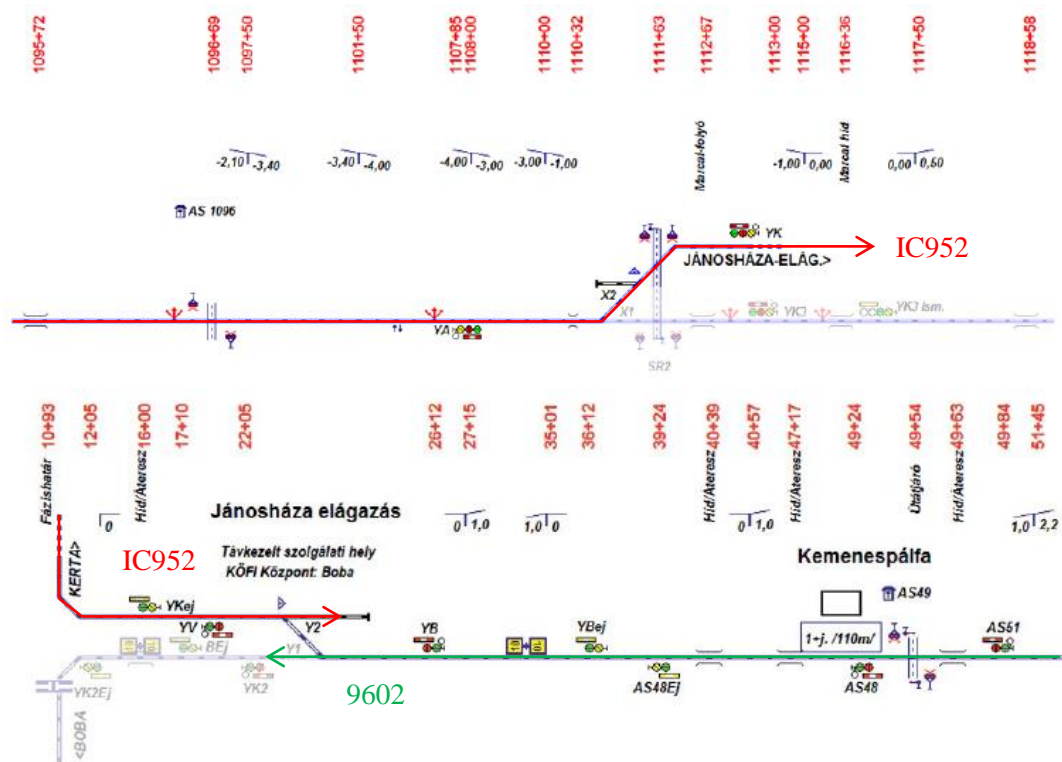
3. ábra: az esemény ábrázolása az IC925 sz. vonat útvonala által nem érintett deltavágány-ágakat elhárányítva a 20-as vonal (fent) és a 25-ös vonal (lent) útvonalkönyve alapján

A 20-as sz. vasútvonalon a vonatbefolyásolás számára a jelfeladás üzemel, a 25-ös sz. vasútvonalon a jelfeladás nincs kiépítve. Kerta felől a deltavágányba való behaladás után szűnik meg a jelfeladás a vonatbefolyásolás számára.

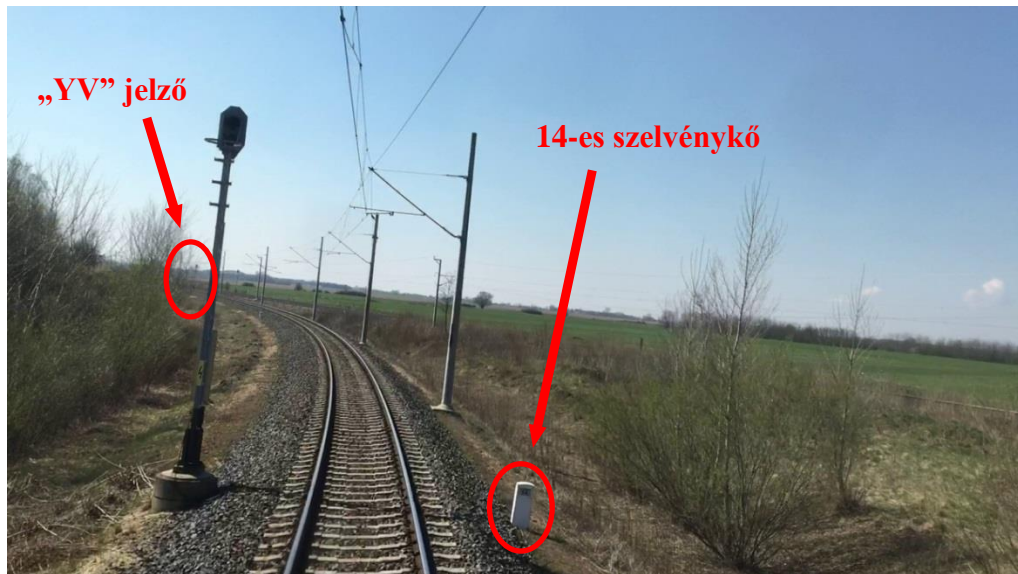
4. ábra: az „YV” jelző láthatósága 250 méter távolságból 2020. április 1-én

A Vb utólagos helyszínbejárása és vonalbeutazása során a jelző kb. 250 méterrel a jelző előtt vált láthatóvá. Az eset idején, január végén, a pálya bal oldalán elterülő növényzet még kisebb és kopár volt, azon az ágak fölött illetve között való átlátás lehetséges volt, az utólagos helyszínbejárás idején, április elején azonban a bozótos már kiszélesedett, a jelző csak akkor vált láthatóvá, amikor azt már az ívviszonyok is megengedték.

Ez alapján megállapítható, hogy a téli időszakot követően az előírt rálátási távolság nem volt biztosított. A vizsgált eseményben a túlélés lehetőségét szerencsésen növelte az a körülmény, hogy a zöld növényzet az évszaknak megfelelően még hiányzott, és a jelző nagyobb távolságról észrevehető volt. Azzal, hogy a jelző 250 méter helyett 350-360 méterről látható volt, a közel 100 km/h-val haladó vonaton 3,5 másodperccel korábban alakulhatott ki a fékhatás, miközben 2 másodperc késlekedésnél már biztosan a földkúpnak ütközött volna a vonat (lásd: 4.3.1.1).

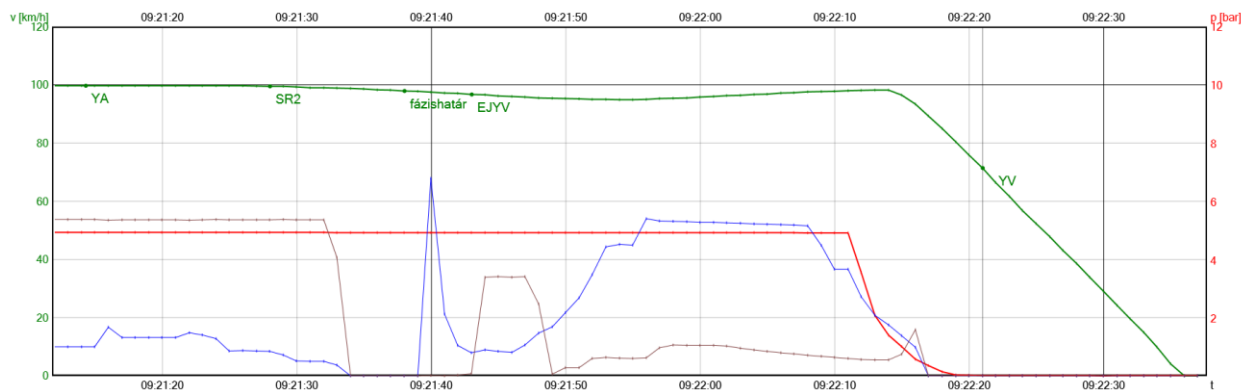
5. ábra: a 952 sz. vonatot továbbító mozdony MFB adatainak kiértékelése

A mozdony MFB adatait a Vb bekérte és kiértékelte. Az 5. ábrán zölddel a vonat sebessége és a fontosabb rögzített helyadatok, pirossal a fővezeték nyomása, kézzel a vontatási primer áramerősség, barnával a fűtési áramerősség látható:

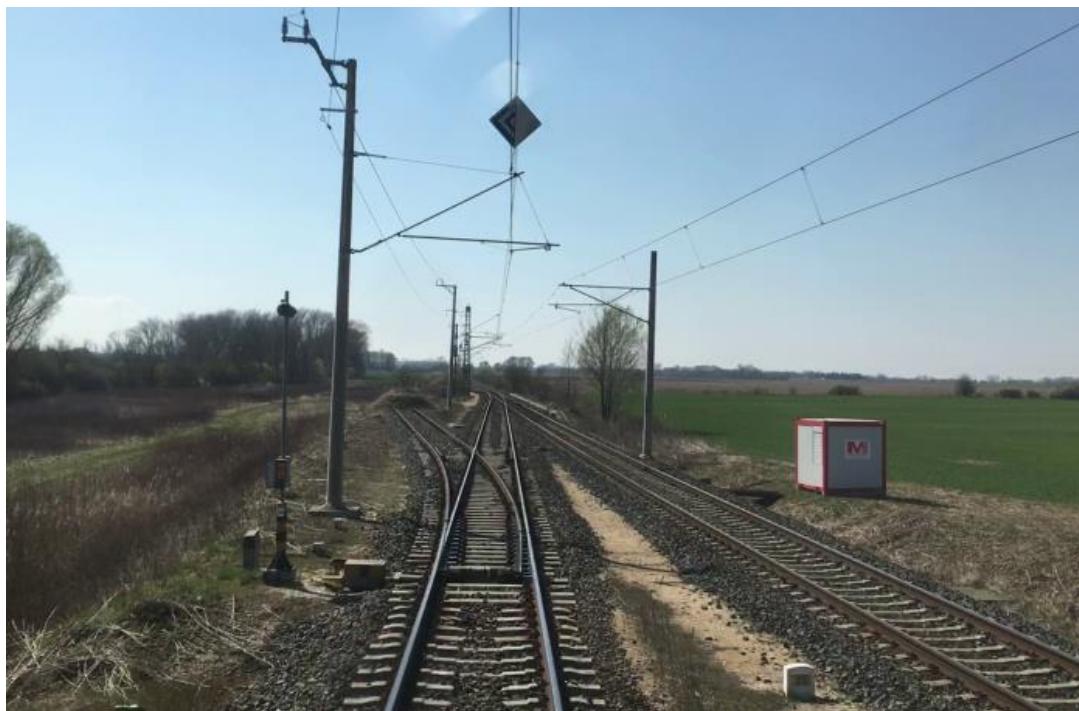
6. ábra: az „YV” jelű jelzőt követő terelő csonkavágány

A megállás helye a 6. ábrán látható. Az MFB adatai alapján a 952 sz. vonat mozdonya a 47.1622, 17.18911 GPS koordinátájú pontban állt meg. A mozdony eleje körülbelül az „Y2” sz. váltó váltószívénél, a hátsó, felengedett áramszedője körülbelül az üzemben lévő villamosmozdonyokkal nem járható pályaszakasz elejét jelző „Villamos mozdony állj!” jelzőnél volt.
