INNOVÁCIÓS ÉS TECHNOLÓGIAI
MINISZTERIUM

ZÁRÓJELENTÉS

2020-0124-5

Vasúti baleset / Ütközés

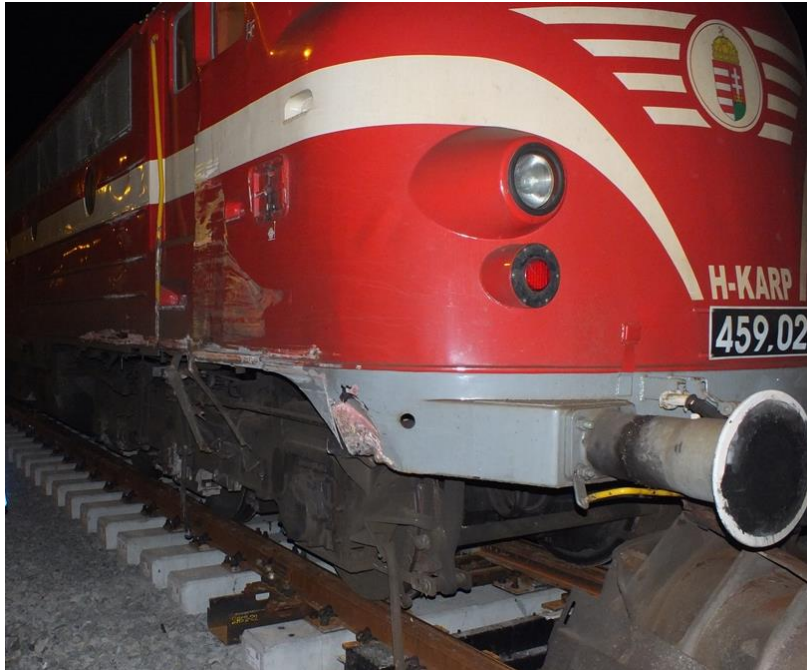
3. ábra A 459,022 psz. mozdony sérülései

A balesetben a két mozdony horzsolódásából eredően azokon felületi sérülések keletkeztek.

A 459,022 psz. mozdony vontatta, 7 db sínszállító kocsiból álló szerelvény az építés alatt álló IV sz. vágányon állt, a mozdony eleje a 18 sz. kiszögelt váltón volt. A mozdony jobb elején horzsolódásból eredő sérülések voltak láthatók. A horzsolódási nyomokból megállapítható volt, hogy az ütközéskor a mozdony hátrafelé mozgott.

A Kárpát Vasút Kft. adatszolgáltatása alapján a 459,022 psz. mozdony helyreállítása

- felhasznált anyagok költsége: 920.075 Ft,
- a szerelés, illetve balesetes javítási tevékenység költsége: 17.200 Ft/óra x 584 óra = 10.044.800 Ft (+20.000 Ft kiszállási díj).
- **Összesen: 10.984.875 Ft + ÁFA**

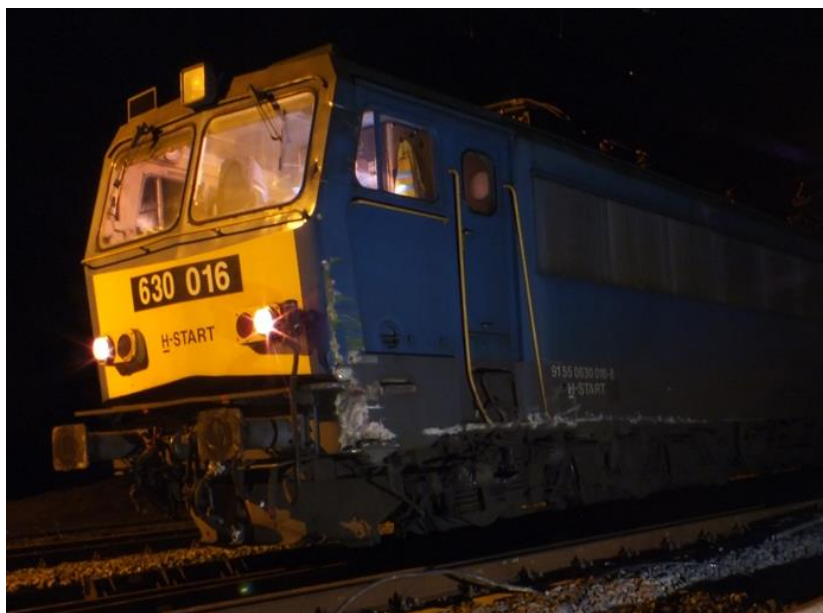
4. ábra A 630 016 psz. mozdony sérülései

A 630 016 psz. mozdony a 14 sz. váltó kitérő irányú ágán állt meg, a váltó keresztezési részén. A mozdony bal elején szintén horzsolódásból eredő nyomok voltak láthatók.

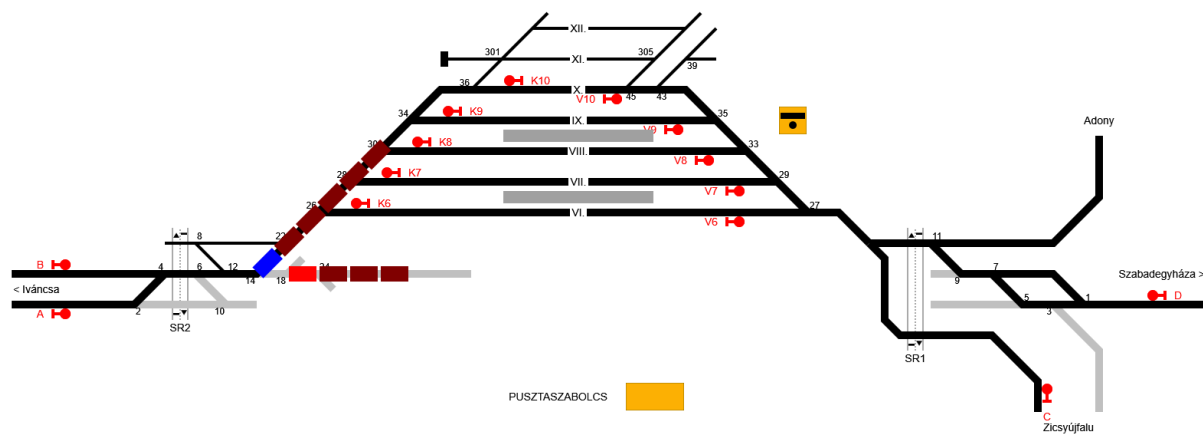
5. ábra: a járművek megállási helye

A két mozdony homlokfala közötti távolság kb. 50 méter volt.

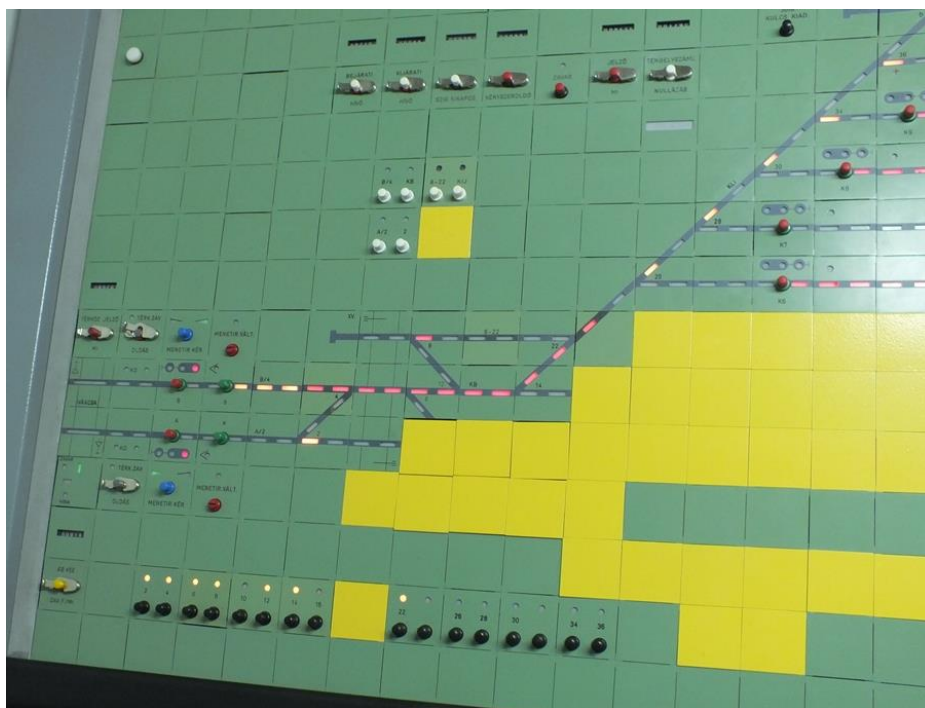
7. ábra A biztosítóberendezés kezelőpultjának részlete a balesetkor

A 14 sz. váltó egyenes ágának tengelyszámlálója a baleset idején a biztosítóberendezésbe be volt kötve, de nem volt a vágányra helyezve, így funkcióját betölteni nem tudta.

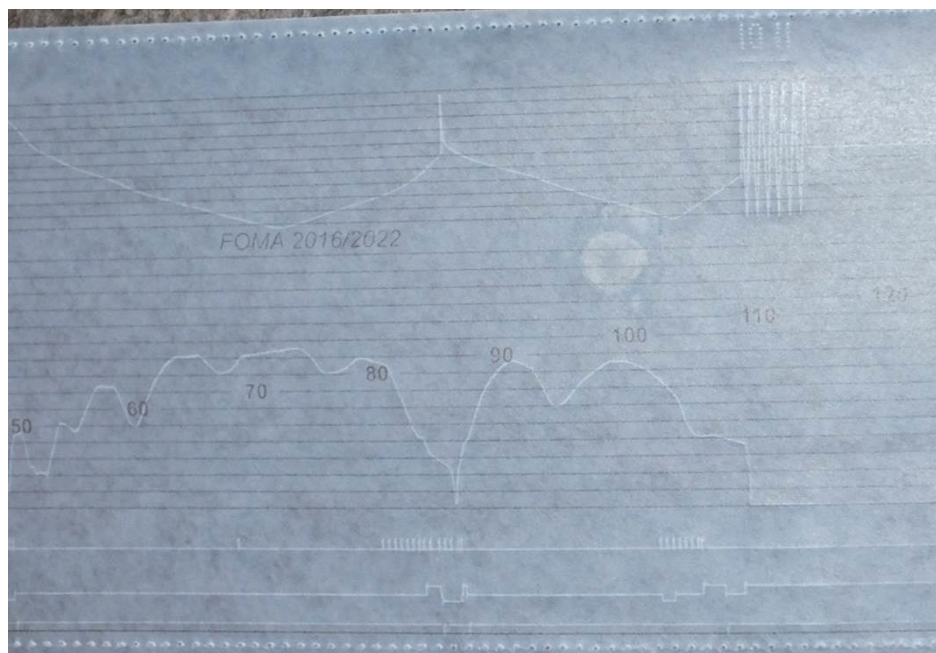
8. ábra: a 82901 sz. vonat mozdonyának menetíró regisztrátuma

A kiértékelés során megállapítható volt, hogy az MFB által rögzített Teloc sebesség kb. 4%-kal kevesebb a GPS sebességnél.

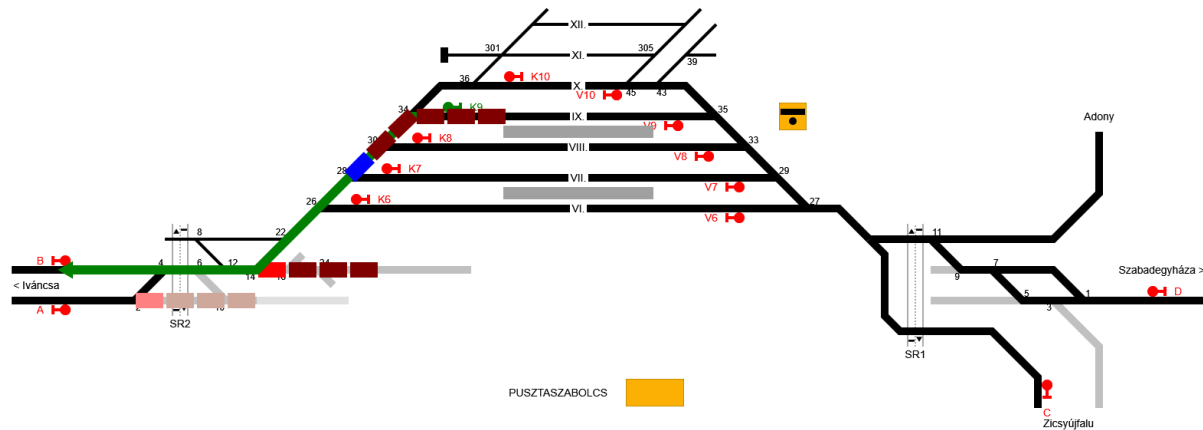
11. ábra A vészhelyzet felismerésekor a járművek helyzete

21:32:14 -95 mA tehervonat mozdonyvezetője észlelte a másik szerelvényt, vészfékezett. (1.12)
