ZÁRÓJELENTÉS

2020-0126-5

Vasúti baleset / Kisiklás

Rákosrendező

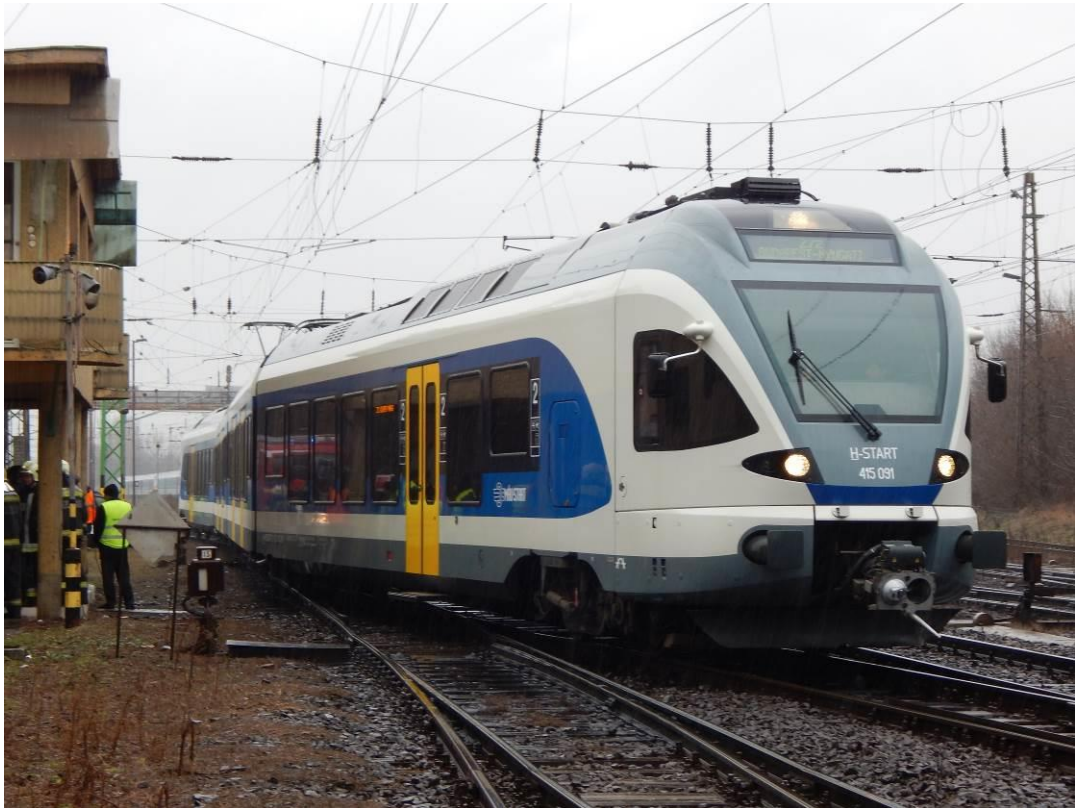
A helyszínre érkezéskor a Vb a kisiklott vonatot változatlanul első forgóvázával a 13 sz. váltó kitérő irányú szárán, a második forgóvázával a beállított vágányútnak megfelelően a váltó egyenes irányú szárán találta. A (3. ábra) a kisiklott vonatot ábrázolja.

3. ábra: a kisiklott vonat

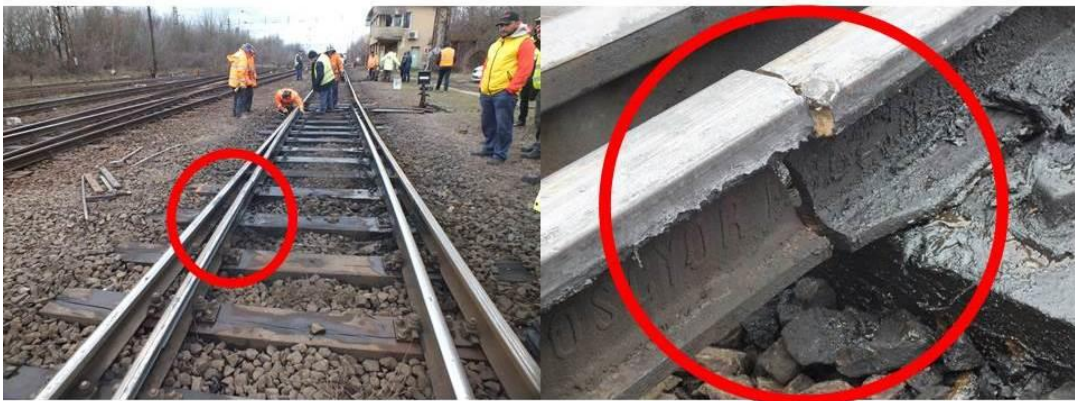
Rákosrendező állomáson 2020. február 04-én az Angyalföld állomás felől, jelzőkezelés mellett, a harmadik vágányra bejáró, 2067 sz. vonat, a kitérő irányú csúcssín eltörése miatt, az első forgóvázával kisiklott a 11 sz. váltón.

A Vb az eseményt a vasúti pályahálózat műszaki állapotával kapcsolatban felmerült tényezőre vezeti vissza. A törés a síngerincben korábban kialakult, de az alkalmazott vizsgálatok során fel nem ismert repedések továbbterjedése miatt történt.

4. ábra: a törés a rugalmas csússínéknél használt csússzín gyengítésnél

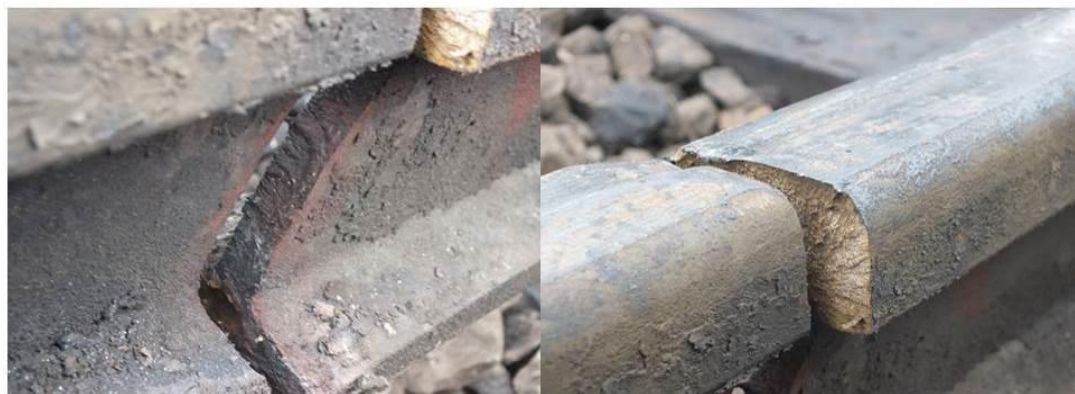
5. ábra: a törés felülete

A törési felületek sajátosságai alapján a törés kiindulási helye és a törést okozó erő iránya megbízhatóan nem jelölhető ki. A törés jellege alapján ridegtörésnek minősíthető.

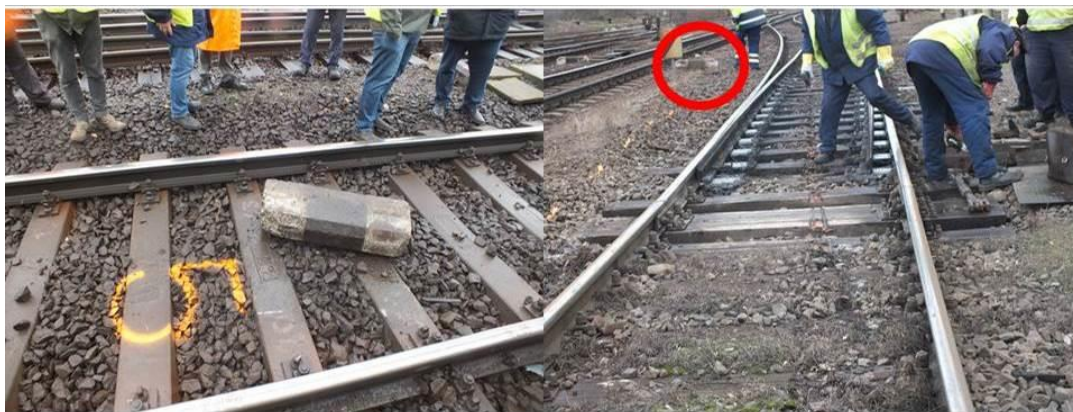
6. ábra: a biztonsági határjelző

A (6. ábra) a biztonsági határjelző helyzetét mutatja, a bal oldali képen a helyszínrre érkezéskor (az AB II. vágány tengelyében) és a jobb oldali képen, amikor pályafenntartási szakasz munkavállalói az eredeti helyére visszatették.

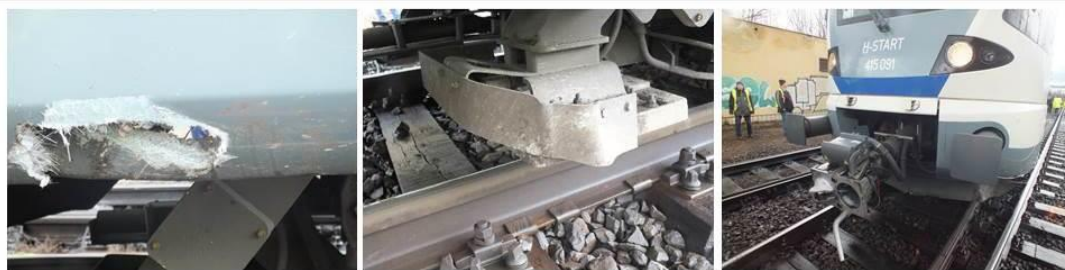
A 94 55 1415 091-7 psz. jármű javítása a zárójelentés készítésekor még folyamatban volt. A jármű előzetes helyreállítási költsége kb. 37 M Ft.

7. ábra: a jármű sérülései

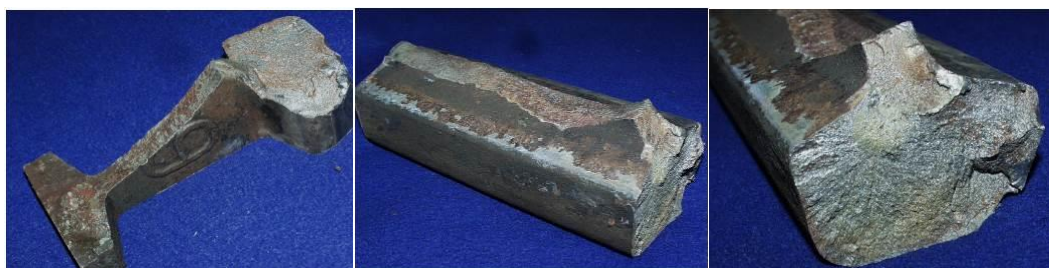
„A törési felületen értékelhető képlékeny alakváltozás nélküli, fáradásra utaló nyom, túlterhelésre utaló deformáció, anyaghiba nem volt kimutatható. A sínfej kopásából jól érzékelhető, hogy egy hosszú ideje üzemelő sínszakaszon következett be törés. A sín anyagának szakítóvizsgálati eredményei alapján anyaga nem ötvözött, nem nemesített, a megjelölhető szilárdsági csoportja R220 a jelenleg hatályos szabványos (MSZ EN 13674-1:2011) anyagválaszték alapján. Futófelületének keménysége a hosszú idejű használat során kismértékben felkeményedett.

Ennek kockázatát a sín anyagának szövetszerkezetében észlelt inhomogén és durvának minősíthető eredeti ausztenit szemcseméret (ezt jól érzékelteti a szakítóvizsgálat során mért, kis szívósságra utaló kontrakció értéke) valamint a környezeti hőmérséklet (a téli időszakban bekövetkezett esemény miatt a szobahőmérsékletnél bizonyára kisebb értéke) növelhette a sín pontosan nem ismert, és vizsgálatainkkal nem ellenőrizhető igénybevétele mellett.”

Az anyagvizsgálathoz szükséges törési felületek makroszkópi vizsgálatához az eltelt idő miatt kialakult vékony oxid réteget az anyagvizsgálat végrehajtása előtt letisztították. (11. ábra)

11. ábra: a megtisztított törési felület a makroszkópi vizsgálatához

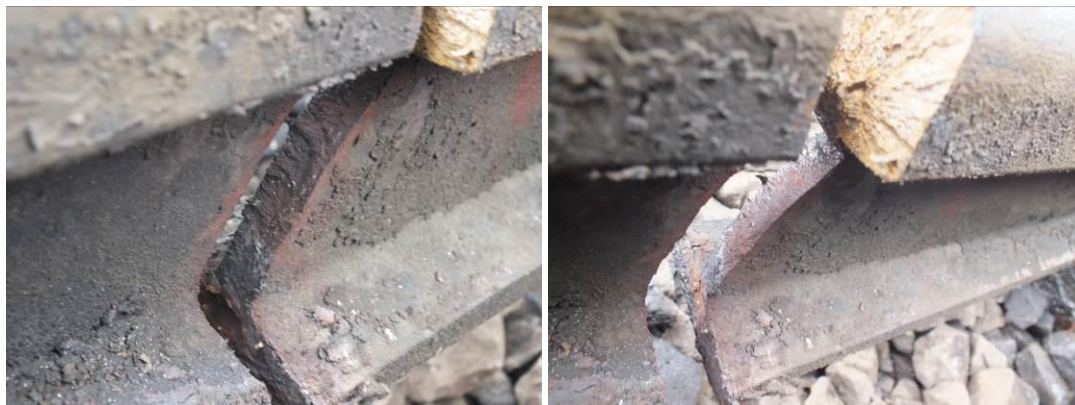
A baleseti helyszínen készített fényképeken azonban kivehető, hogy a törési felületek különböző mértékben vannak oxidálódva. A törési felületet három részre lehet osztani az oxidálódás színezete alapján. A fejnél friss törési felületet láthatunk, bár enyhe oxidálódás látható valószínűleg a szemle idején folyamatosan szitáló esőnek köszönhetően. A sín gerincénél az oxidálódás színe már sötétebb, ami arra mutat, hogy a gerincnél egy korábbi

repedés lehetett már a törést megelőzően is. A sín talpánál szintén friss törési felület látható.

12. ábra: a baleseti helyszínen készített felvételek a törési felületről

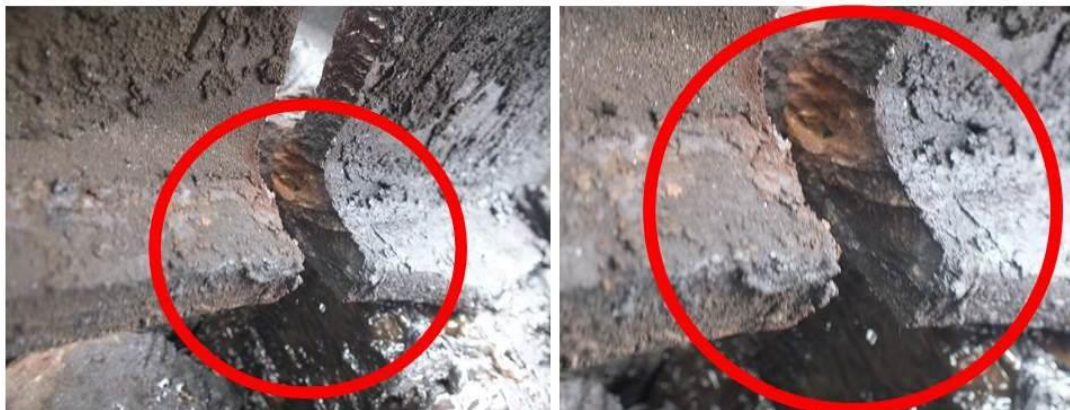
A 13. ábra a törésfelületen található olajos szennyeződést mutatja, ami a Vb véleménye szerint akkor keletkezett, amikor a sínszék kenéséhez használt olaj, a sántörés előtt keletkezett hajszálrepedésbe beszivárgott.

13. ábra: olajos szennyeződés a törési felületen
