## **ZÁRÓJELENTÉS**

**2020-0169-5**

**Vasúti baleset / Baleset vasúti átjáróban**

**Vecsés - Üllő (AS226)**

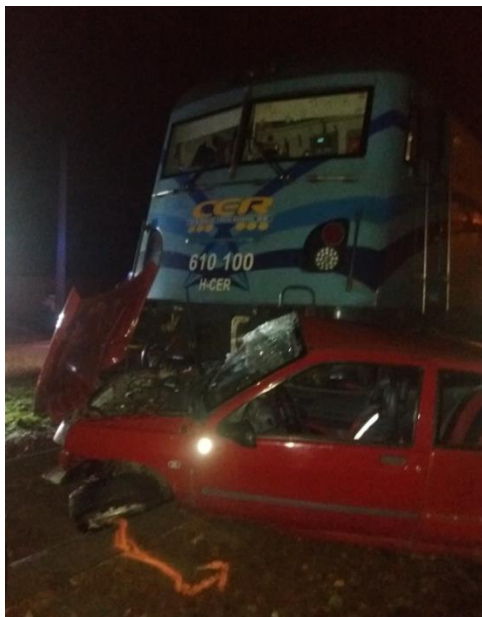
A gépkocsi súlyosan rongálódott.

3. ábra A sérült gépkocsi

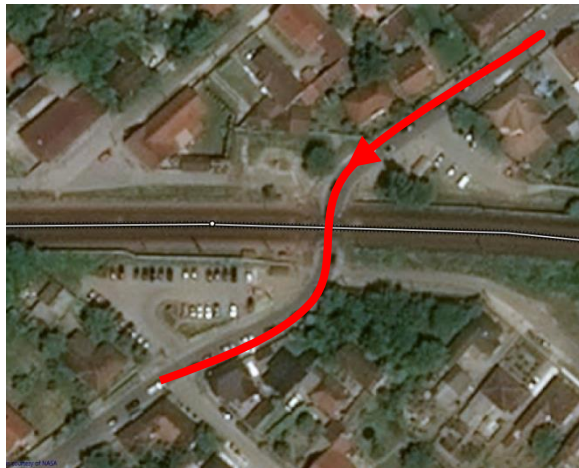
Az útátjáróhoz vezető út 2x1 sávú, jó minőségű, aszfalt burkolatú belterületi, nem főútvonalnak minősített út, szélessége az átjáró előtt 6 méter, az átjárótól távolabb az út szélessége kis mértékben szűkül. A közút-vasút keresztezési szöge az átjáróban  $90^\circ$ , azonban a közút vonalvezetése az átjáró mindkét oldalán íves, és emelkedésben közelíti meg a vasúti pályát (4. ábra).

4. ábra Íves vonalvezetésű közút (a gépkocsi a nyíllal jelzett irányból érkezett)

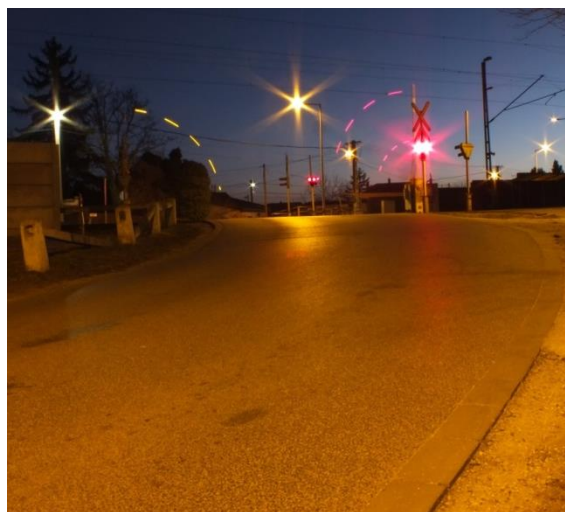
5. ábra Az út emelkedése, és az átjáró láthatósága

A közúton az átjáróhoz közeledve annak észleletősége kiváló, a közúti jelzőtáblák ki vannak tűzve, az átjáró kellően meg van világítva, a fénysorompó LED optikáinak fénye jól látható (5. ábra).

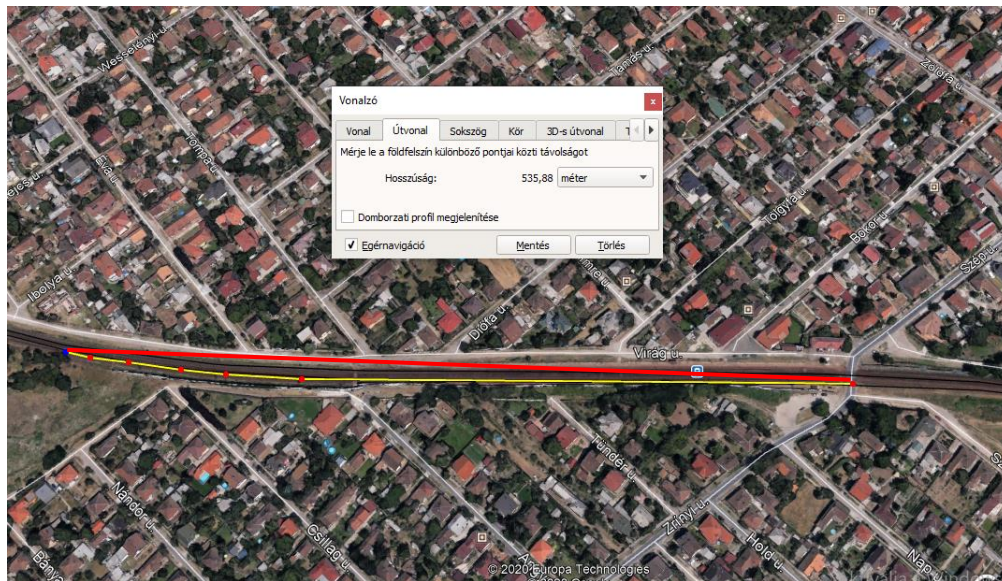
A mozdony elektronikus adatrögzítőjéből kinyert adatok szerint a fékhatás az ütközés előtt kb. 530 méterrel, 53 km/h sebességről kezdett kialakulni. A 6. ábra szemlélteti, hogy a pálya ív-viszonyai miatt a mozdonyvezetőnek körülbelül ezen a ponton volt lehetősége először észlelni az átjáróban lévő járművet. A sárga vonal a pálya ívén mért távolság, a piros pedig egyenes, az ív belső oldalán lévő házak takarásából érkező mozdonyvezető látótere.

6. ábra Fékezés kezdete

Folyamatos gyorsfékezés mellett az ütközés 39 km/h sebességgel történt, a vonat az ütközés után 88 méterrel állt meg.

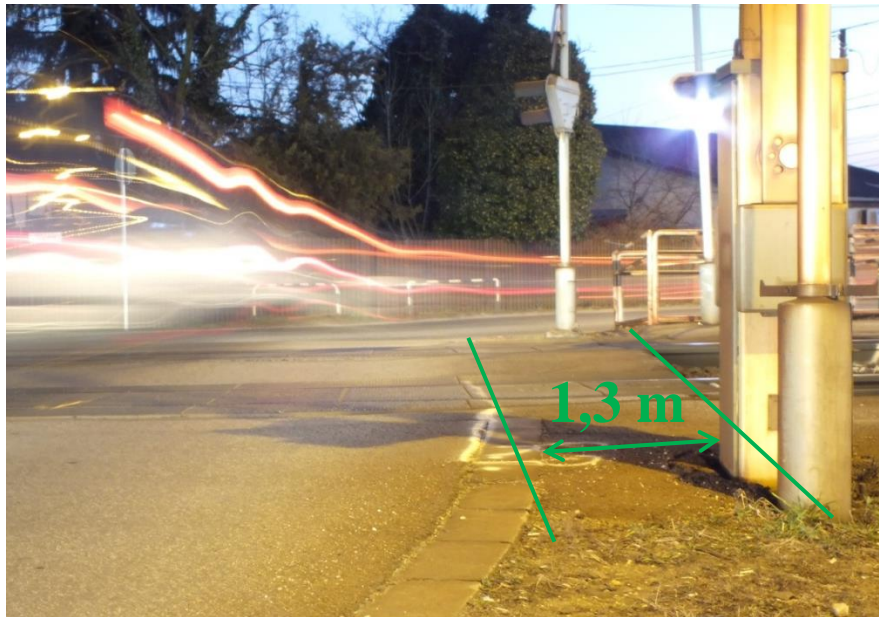
**7. ábra Szélesítés az átjáróban**

A vágánytengelyben lévő STRAIL elemek végén lévő rézsutosan lejtő elemek lehetővé teszik az esetlegesen az átjárót elhagyó kerék visszagurulását az útra. Ezzel szemben a két vágány között aszfalttal borított terület szélén az aszfalt letörése közel függőleges (8. ábra), mely jelentősen megnehezíti az alacsony hasmagasságú járművek visszajutását az átjáróra.

A 7. ábraábrán szemléltetett távolság jól mutatja, hogy az elakadáshoz komoly vezetéstechnikai hiba vezethetett (vagy a gépkocsinak olyan műszaki meghibásodása, melyről a Vb-nek nincs tudomása), ha nem esett volna le az aszfalt szélén a jármű jobb első kereke, akkor az eredeti irány tartása mellett a túlóldali fénysorompó árboznak ütközött volna a gépkocsi.

Vasúti infrastruktúra szempontjából az átjáró kialakítása megfelelő, azonban az útburkolati jelek felfestésének pótlásával, és az út szélének a megjelölésével az átjárón áthaladó járművek vezetői számára a vonalvezetés egyértelműbben követhető lenne.

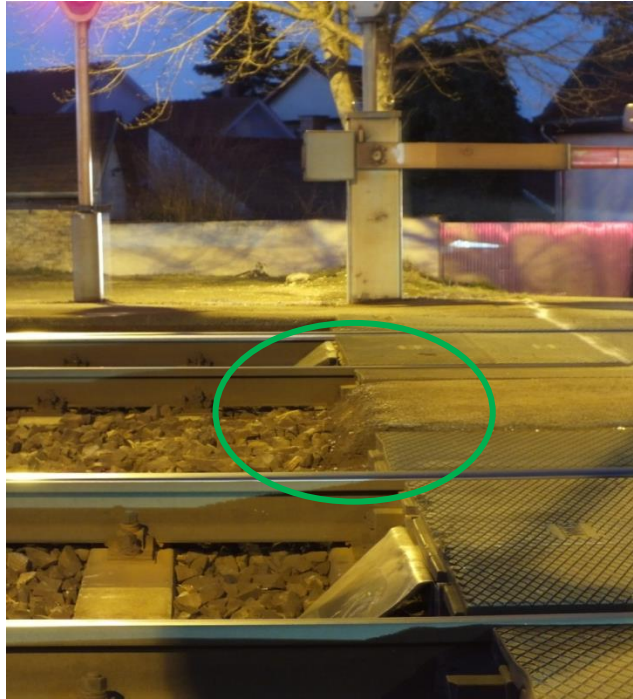
8. ábra Az elakadás helye

- a) Az útátjáróban a gépkocsi egy kerekével lehaladt az útról a két vágány között és mozgásképtelenné vált;
- b) Az útátjáróban elakadt gépkocsi a vonat érkezése előtt az átjárót elhagyni nem tudta;
- c) Az útátjárót kezelő vasúti személyzet értesítésére – és így a vonat megállításának megkísérlésére – nem volt lehetőség.

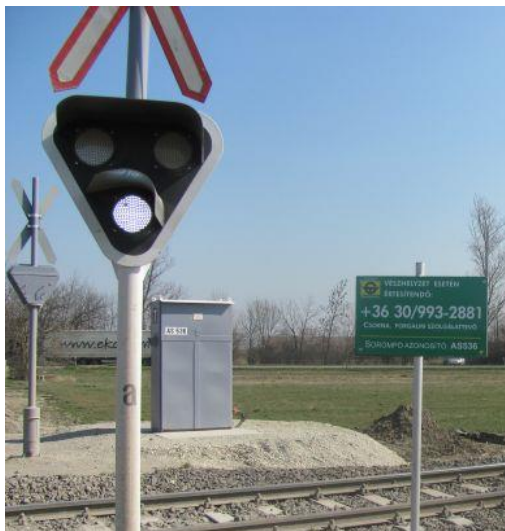
A baleset elkerülésének esélyét rontja, hogy az átjárókban a hatékony értesítéshez elengedhetetlen információk (átjáró azonosítója, értesítendő telefonszám) a MÁV Zrt. hálózatán – a korábban kiadott biztonsági ajánlás ellenére – nincs kihelyezve.

9. ábra Vészhelyzet esetén értesítendő telefonszám kitűzése egy GySEV átjáróban

A KBSZ továbbra is fenntartja a BA2013-1118-5-01 számon kiadott Biztonsági Ajánlását az útátjáróknál elhelyezett tájékoztató táblák kihelyezésének szükségességéről.

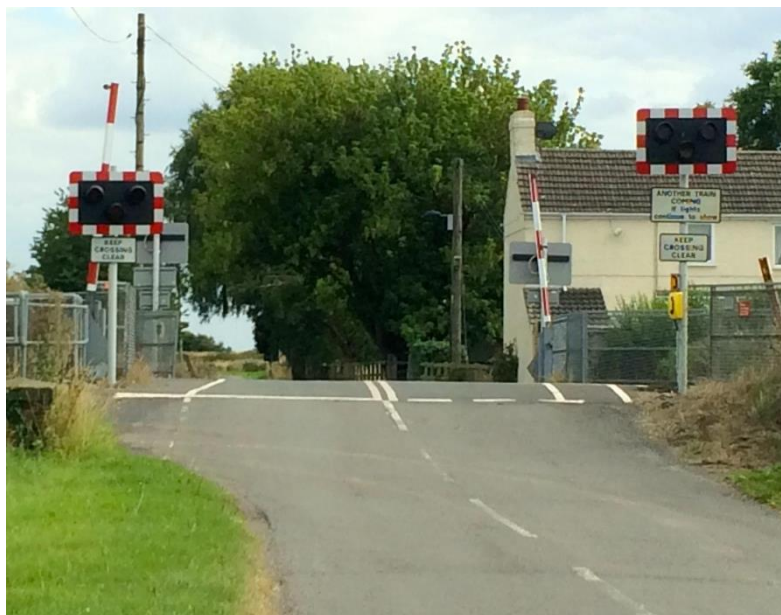
10. ábra High Bridge Road, Thorne Anglia (forrás: twitter.com/britishsigns)

A vezetéstechnikai hiba bekövetkezésének valószínűsége csökkenthető az átjárón átvezető út vonalvezetésének optikai kiemelésével. A magyar jogszabályok (1.10.2) csak az út középvezetést jelző záróvonal alkalmazását teszik kötelezővé a közút-vasút szintbeli keresztezések esetében. Az út szélénél a vasúti átjáróban történő markáns megjelölése tovább fokozza annak észlelhetőségét.

A 10. ábraábrán bemutatott példa a közút vonalvezetésének figyelemfelhívó módon történő megjelölését mutatja be.
