INNOVÁCIÓS ÉS TECHNOLÓGIAI  
MINISZTERIUM

KÖZLEKEDÉSBIZTONSÁGI SZERVEZET

## ZÁRÓJELENTÉS

**Vasúti baleset / Kisiklás**  
Püspökladány, 2020. március 22.

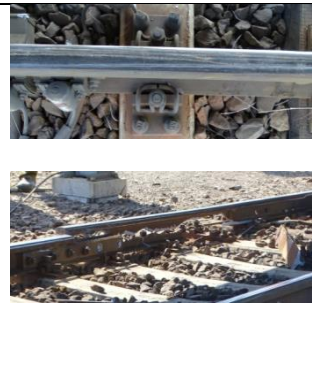
Kép	Látható nyom	Következtetés
 	<p>Az 5-4. aljak között a bal sínszálon legalább 4 nyomkarima okozta kisiklásnyom látható, melyek egyike határozottan erősebb a többinél. Ezen nyomból porkitörések is láthatók, a többi nyom a porkitöréseken felül van.</p>	<p>A porkitöréseken felüli nyomok igazolják, hogy a legnagyobb nyom keletkezett először.</p> <p>A nyomok különbsége a kerékterheléssel magyarázható, azaz a legnagyobb nyom a mozdonyé (kb. 95 kN), a kisebb nyomok az üres kocsiké (kb. 30 kN).</p>
 	<p>Az 5. alj fölött megállt kocsikerékpár jobb kereke közéesve, a bal kereke pedig kiemelkedve állt meg a fenti kisiklásnyomok kezdeténél.</p>	<p>Arra utal, hogy a fenti 4 kisiklásnyomot hagyott kerekek is hasonlóan hagyták el a sínt: a jobb kerék közéesése után a bal kerék kiemelkedett, és a sínkoronára került.</p>
	<p>A 13-14. aljak közti síntörés előtt a síneken kisiklásnyomokat a vizsgálók nem találtak.</p>	<p>A közéesett kerekek a síntörésnél, annak következtében hagyták el a sínt.</p>

<p>A kisiklásnyomok egy része nem egyenes, és a -2 - 0 aljak környezetében a belső oldalon visszaesett.</p> <p>Ez szemben van a jobb sínszál kitörésével, amelynek belső oldalán súrolási nyom is látható.</p>	<p>Néhány kerékpár (a nyomokból ítélve 3 db) bal kereke ugyan kiemelkedett, miközben a jobb kerék a jobb sínnek támaszkodva haladt tovább, az ívben haladás miatt a belső sínszál terhelte. A belső sínszál törése miatt a kibővült nyomtávon a kerék vissza tudott esni a helyes oldalra.</p>

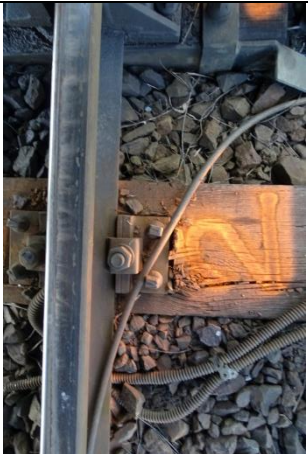
<p>A legerősebb nyom a 2-0 aljak körül indul meg kifelé, és kisebb mértékben még más nyomnál is megfigyelhető ez a jelenség.</p>	<p>Mivel a betonlajlas rész (sorszám <math>\leq 0</math>) nyomtávja szűkebb, a jobb sínszál által vezetett, közéesve futó kerék miatt mozdult kifelé a kisiklásnyom. Ez úgy lehetséges, hogy ekkor a jobb sínszál még ha törött is volt, nem mozdult el kifelé. Ez utóbbi úgy lehet, hogy a kerékterhelés a már tört gerincű sínt a hevederek között tartja.</p>

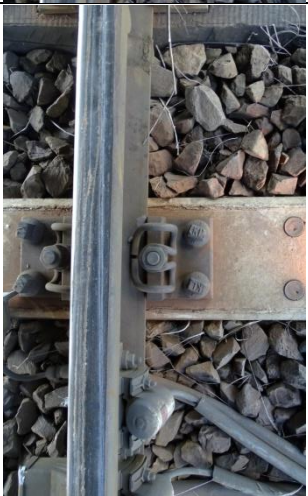
<p>A gyengébb nyomok aztán az 1 - 0 és a -1 - 0 aljak között mennek vissza a sín belső oldalára.</p>	<p>A következő kerék odaérkezésére a sínvég már törött lehetett, így a jobb sínnek a hevederek közül való kimozdulásakor, amikor a kerék a sínvéggel szemben járt, az -1..-2 aljközben futott csak vissza a bal kerék.</p>
		<p>Közben a síngerincen a törés továbbhaladt, így a jobb sín jobban kimozdult, és a következő kerekek már 1-2 aljjal korábban futottak vissza.</p>

<p>A fentiek alapján hamarabb kellett bekövetkeznie a 13-14 aljak közti csúcscsintörésnek, mint az 1..-2 aljak közti gerinctörésnek.</p>

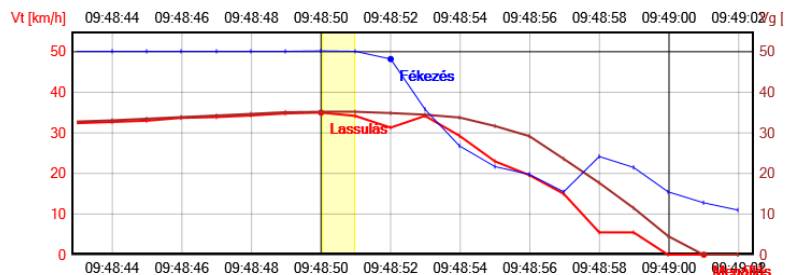
3. ábra: a lassulás kezdete és fékezés

A mozdony lassulásának kezdete két rögzített adatpont közé tehető. E pontok az első síntörés mért helyzete 5 m-es környezetében (előtte és utána) vannak.

A Teloc (tengelyen mért) sebesség inentől elválik a GPS sebességtől, és lefutása ingadozóvá válik.

Ez utóbbi arra utal, hogy a kerék elhagyta a sínt, így kerületi sebessége nem feltétlenül felel meg a haladási sebességnek.

Mivel a sebesség jeladó és a GPS antenna egymáshoz közel vannak, és a lassulás helye megfelel az első síntörésnek, a sínt a mozdony ötödik tengelye (második forgóváza) itt hagyta el.

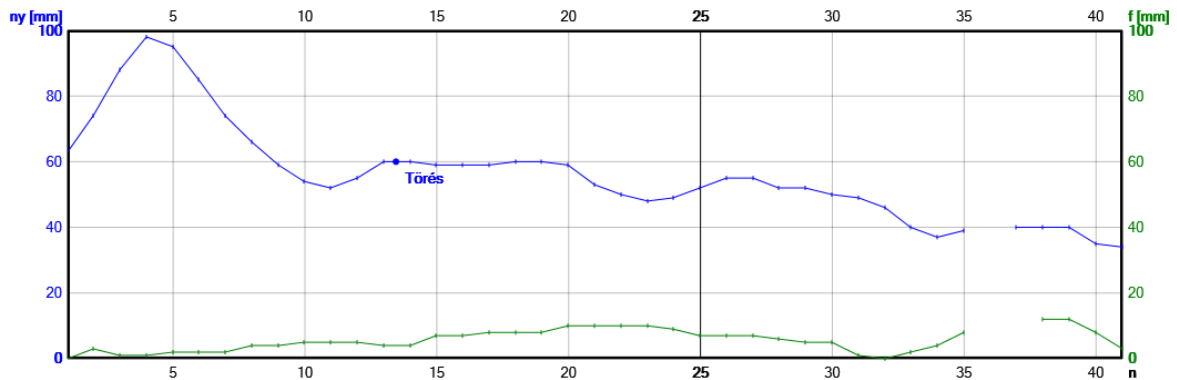
4. ábra: a vágány mért adatai 27. sz. a kitérő aljain  
a vonat haladási iránya: jobbról balra  
(kék: nyomtáv, zöld: fekszint)

A kitérő mérésére a roncsok eltávolítása után, a sántörés felhevedezését követően került sor (4. ábra).

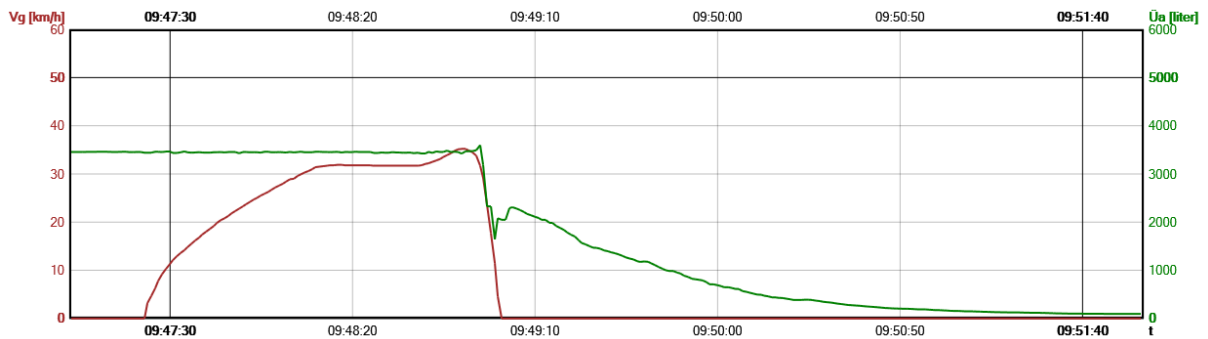
6. ábra: a tüzelőanyag elfolyása (MFB adatok)

A mozdony tüzelőanyag tartalya megsérült, kb. 3500 liter gázolaj a környezetbe folyt (2. melléklet). A környezetvédelmi költség 4,5 MFt volt.
