# ZÁRÓJELENTÉS

2020-0308-4

légiközlekedési baleset

R-26SU (Góbé)

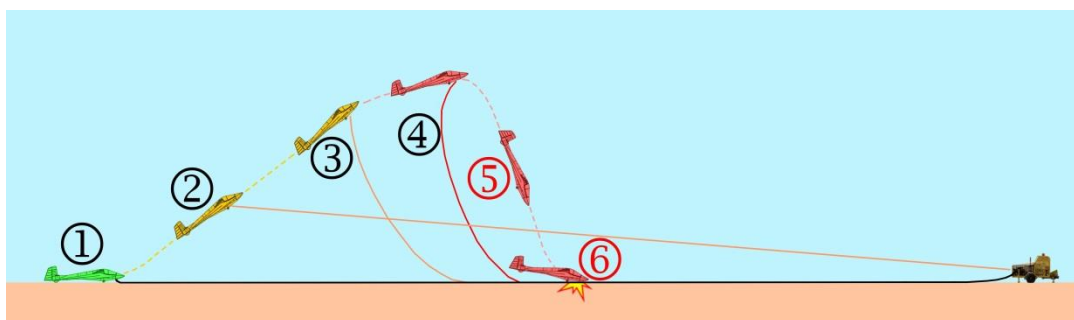
3. ábra: A balesettel végződött csörlés sematikus menete (nem méretarányos)

① A repülőgép felszállásra várakozik. ② A kezdeti elemelkedés után a lapos emelkedés fázisa elmarad és a repülőgép rögtön meredeken emelkedik. ③ A vonóerő megszűnésekor a magassági kormány azonnali előrenyomása nélkül a repülőgép folytatja az emelkedést, miközben vonóerő híján gyorsan csökken a sebessége, ezzel együtt a kormányozhatósága. ④ A légsebesség a biztonságos minimum alá csökken és a repülőgép süllyedni kezd. ⑤ A meredek süllyedés során a repülőgép újra gyorsul, miáltal javul a kormányozhatósága. ⑥ A sebesség növekedésével a pilóta kormányzása következtében emelkedik a repülőgép orra. Így már csökkenő, de még mindig túlzott függőleges sebességgel ütközik a talajnak.

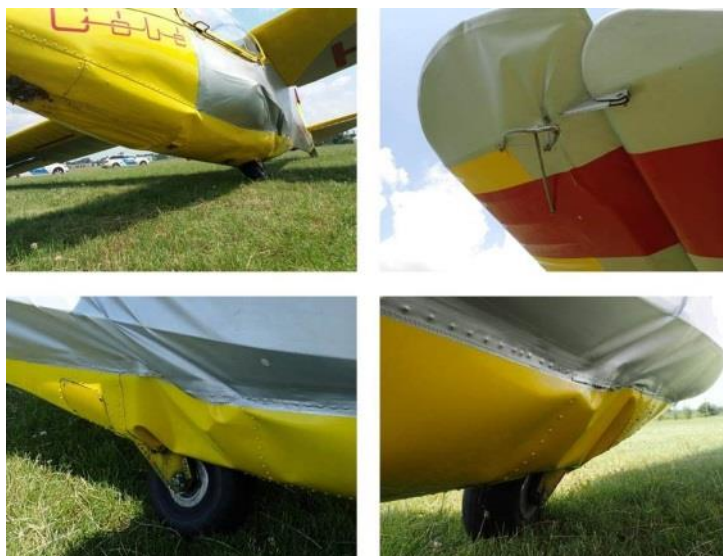
4. ábra: A légijármű sérülései

Az érintett légijármű az eset kapcsán jelentős mértékben megrongálódott.

A talajnak ütközés következtében deformálódott a törzs alsó felületének orrkioldó és súlypontkioldó közötti szakasza, valamint a törzs alsó részébe ágyazódó futóműszekrény. Szintén deformálódott a bal oldali szárnyvég és megrongálódott a szárnyvégcsúszó.

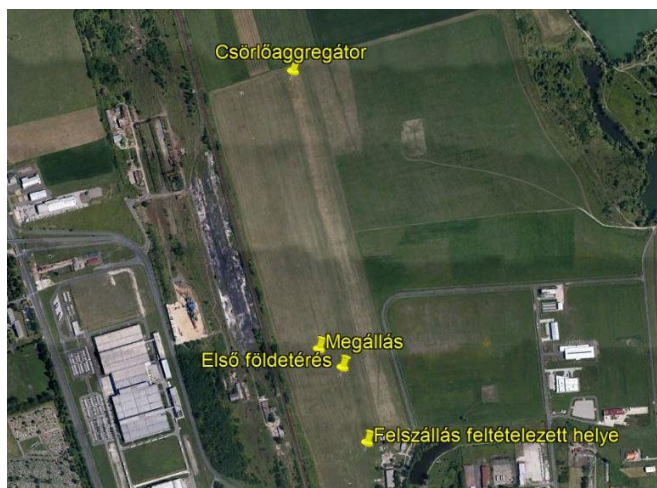
5. ábra: A baleset helyszíne

A repülőgépről a talajnak ütközés következtében nem váltak le alkatrészek. A repülőgép magassági trimmje a helyszíni szemle során semleges helyzetben volt. A kormányok akadálymentesen, megfelelő irányba kitéríthetőek voltak, helyszíni szemlebizottság nem talált arra utaló jelet, hogy a repülőgép bármely részegysége a balesetet megelőzően meghibásodott volna.

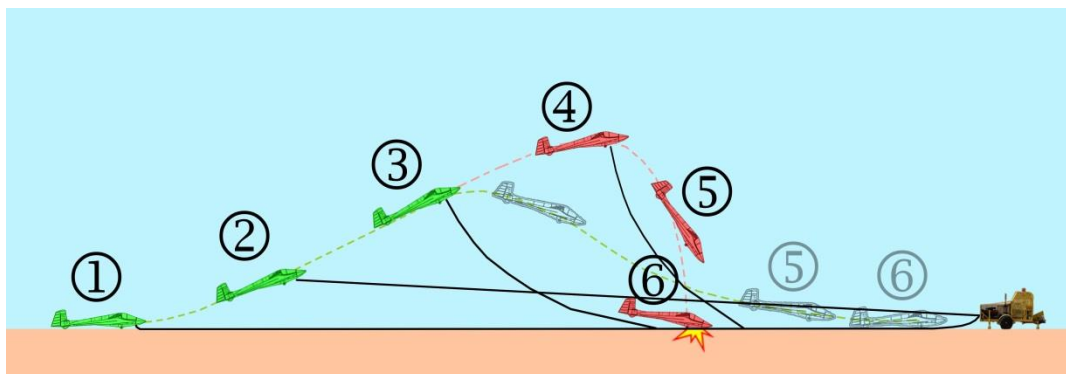
6. ábra: A csörlés valós pályája (vörös) és a vonóerő megszűnésekor követendő eljárás (áttetsző) sematikus, nem méretarányos ábrázolása

A csörlés üzemszerűen indult, de a talajtól való elemelkedést követően a megszokottnál hamarabb kezdett a repülőgép meredeken emelkedni. Elmaradt a lapos emelkedés szakasza ②-③. A vitorlázó repülőgép rögtön meredeken emelkedett, amiből a vonóerő hirtelen megszűnését követően eleve több idő kellett a siklásba való átvezetéshez. Az átvezetés azonban késlekedett, mialatt a repülőgép sebessége gyorsan lecsökkent ④. A biztonságos repülési sebesség visszanyerésére ⑤ a rendelkezésre álló kis magasság már nem volt elegendő, így az üzemszerű leszállásra már nem volt lehetőség ⑥. A halvány sziluettek (⑤-⑥) a vonóerő kis magasságban történő megszűnésekor követendő helyes eljárást (azonnali átnyomás<sup>3</sup> és siklásba való átvezetés, majd egyenes leszállás) ábrázolják.
