KÖZLEKEDÉSBIZTONSÁGI SZERVEZET

ZÁRÓJELENTÉS

2020-0349-5
(HU-6238)

Váratlan vasúti esemény / Jelzőmeghaladás
Nyírbátor, 2020. április 7.

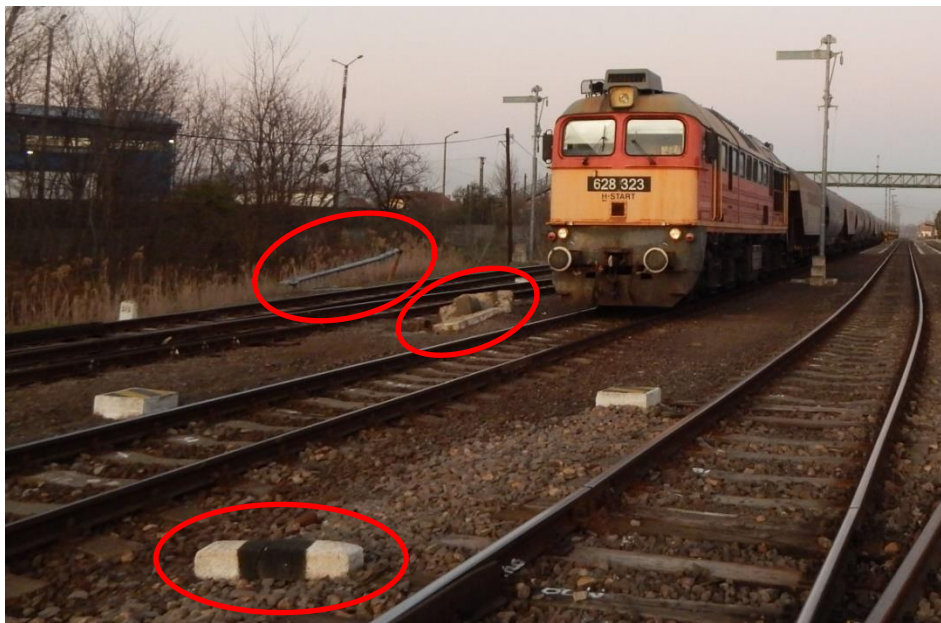
Az esemény idején az állomás kezdőponti oldalán lévő, a 68001 sz. vonat vágányútjában fekvő, III. vágányhoz tartozó „K3” jelű kijáratú jelző a helyéről hiányzott, ott csak különböző törmelékek voltak megtalálhatók, a jelző árboca és jelzést adó szerkezete a vágányok mellett volt elfektetve. A jelző körülbelül fél évvel korábban, 2019. november 11-én, a KBSZ által 2019-1245-5 számon vizsgált vasúti baleset során dőlt ki, ami után azt a jelen esemény bekövetkeztéig nem pótolták. A biztonsági határjelző a helyén volt.

3. ábra: a II. és III. vágány között fekvő biztonsági határjelző, a „K3” jelű kijáratú jelző helye és a korábban kidöntött, vágányok mellé elfektetett alakjelző

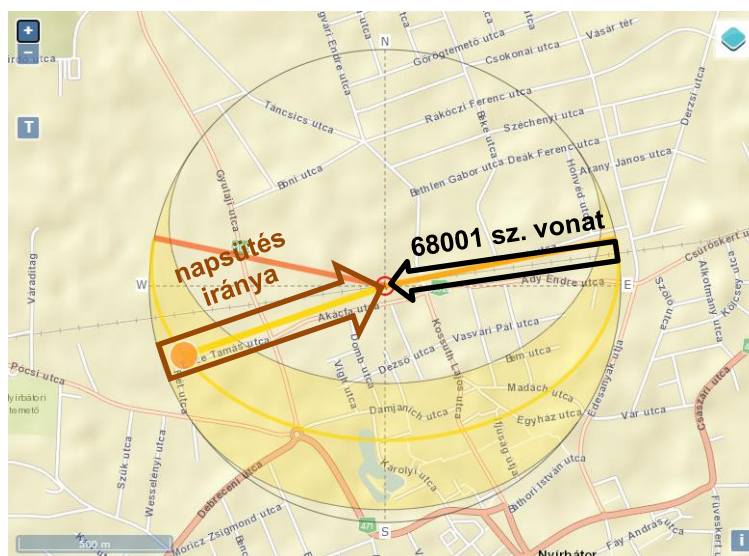
Az eset idején csapadékmentes, napsütéses, derült idő volt. A levegő hőmérséklete 15°C körül volt, a távolbalátás nappali fényviszonyok mellett nem volt korlátozott. A Nap a földfelszínhez képest 25°-os szögben, 250°-os irányszögből, nyugat felől sütött, a 68001 sz. vonat mozdonyvezetője látómezejében ez szemből sütő Napot jelentett.

4. ábra: a napsütés iránya az eset idején (forrás: suncalc.org)

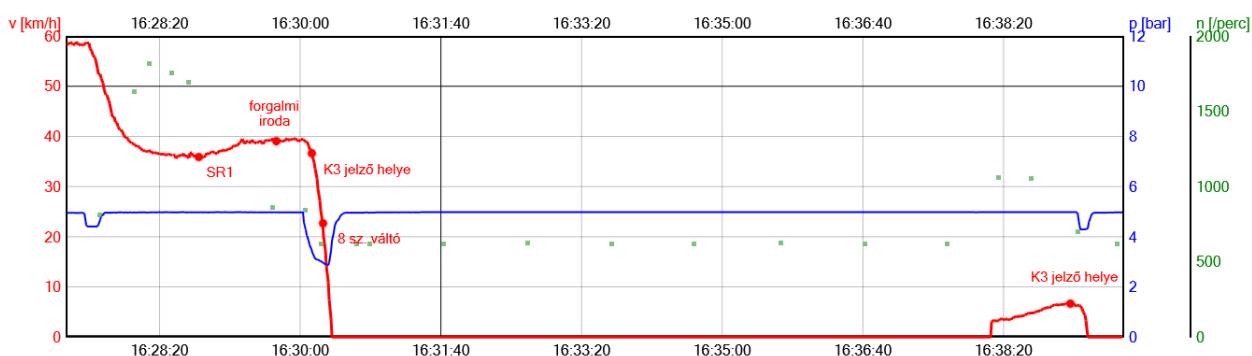
5. ábra: a 68001 sz. vonat menetdiagramja az MFB adatok felhasználásával (piros: sebesség, kék: fővezeték nyomás, zöld: dízelmotor fordulatszám)

- 16:30:23 (+65 m)** A 68001 sz. vonat megállt, a 6 sz. váltóra való ráhaladás előtt.
- A tehervonat a gyorsfékezés hatására 38-39 km/h sebességről 155 méter fékút alatt, $0,5 \text{ m/s}^2$ átlagos lassulással állt meg.

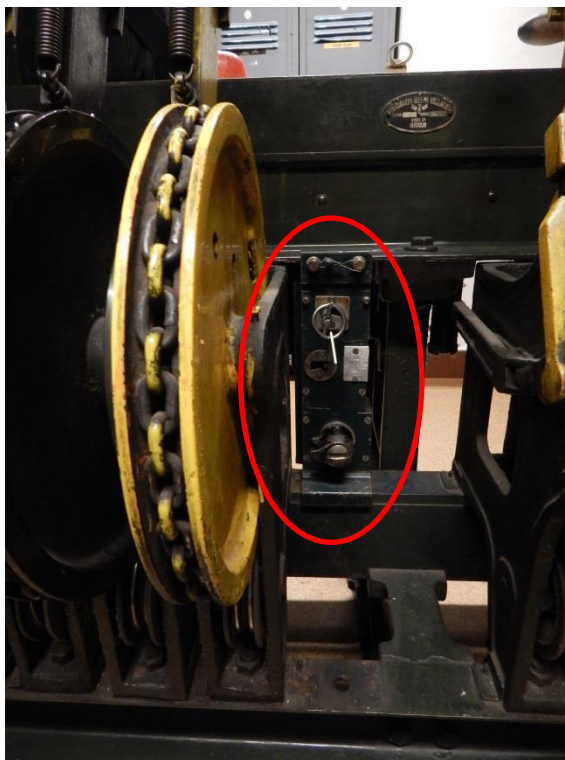
A 8 sz. váltó váltózár-szerkezete összetört, a váltó a váltófelvágás következtében forgalmi szempontból használhatatlanná vált, helyreállításáig egyenes állásban, biztonsági beetéssel ellátva zárták le. A keletkezett anyagi kár mértéke minimális.

6. ábra: a helyszíni állításúra átszerelt 8 sz. váltó emeltyűpótlója

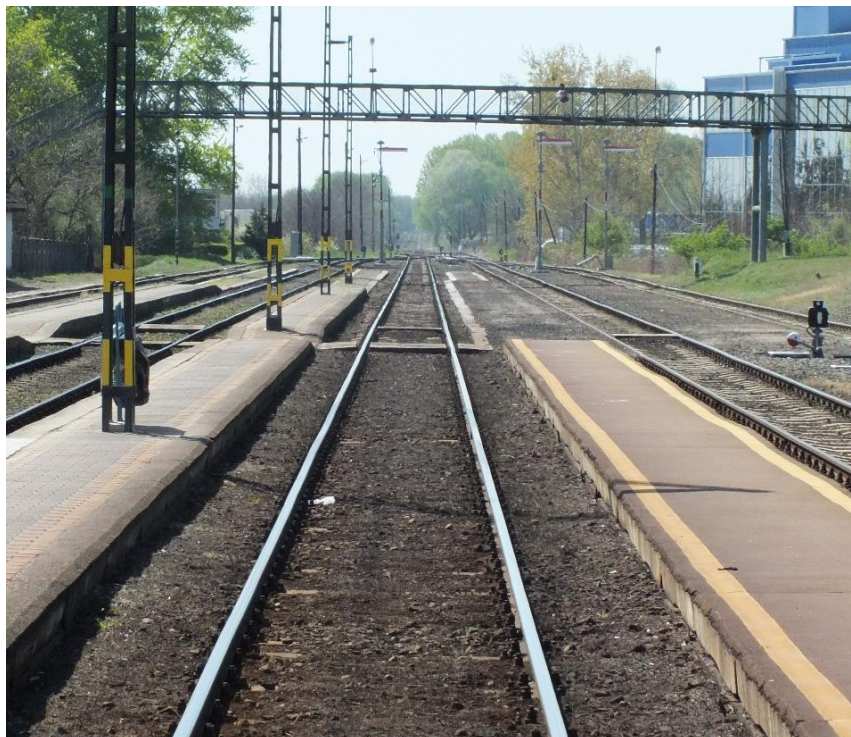
A forgalmi iroda kb. 300 méterre van a kijárat jelzőktől, a 8. ábra a jelzők innen való láthatóságát mutatja. Erről a pontról az elvárható figyelemmel már észlelhetők a kijárat jelzők, ha a „K3” jelző hiánya nem is tudatosult a mozdonyvezetőben, az mindenképpen jól látszott, hogy egyetlen jelző sem adott továbbhaladást engedélyező jelzést.

8. ábra: A kijárat jelzők láthatósága a III. vágány tengelyéből 2020. április 23-án

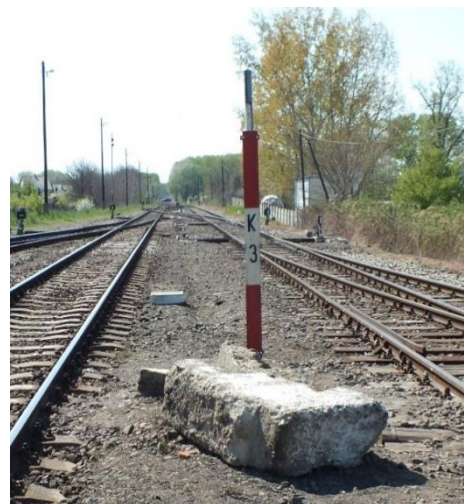
9. ábra: A „K3” jelző helyére kitűzött jelzőárboc 2020. április 23-án

Az eseményt követően azonnali intézkedésként a „K3” jelző helyreállításáig a csomóponti főnök utasítására a jelző helyére ideiglenesen újból Megállj-jelzőt tűztek ki, majd később a „K3” jelző árbocának a csonkja került visszahelyezésre, annak jelzést adó szerkezete nélkül.
