## Az esemény ismertetése

<b>Esemény besorolása:</b>	légiközlekedési baleset			
<b>Esemény időpontja:</b>	2020. július 21., 10:52LT <sup>1</sup>			
<b>Esemény helye:</b>	Tököl (LHTL); Magyarország			
<b>Légijármű típusa, lajstromjele:</b>	Cessna C-152, HA-JON			
<b>Légijármű gyártási éve, sorozatszám:</b>	1978, 152-79589			
<b>Hajtómű száma, típusa:</b>	1 db, Lycoming O-235-L2C			
<b>Repülés célja:</b>	magáncélú helyi és útvonalrepülés			
	<b>személyzet</b>	<b>utas</b>	<b>más érintett</b>	
<b>Személy:</b>	<b>száma:</b>	1	0	0
	<b>sérült:</b>	0	0	0
<b>Rongálódás:</b>	<b>légijármű:</b> jelentősen megrongálódott			
<b>Parancsnok jogosítása, képesítése:</b>	PPL(A) <sup>2</sup>			
<b>Parancsnok kora, állampolgársága:</b>	50 éves, magyar			
<b>Parancsnok repülési tapasztalata</b>	<b>összes</b>	<b>típuson</b>	<b>utolsó 90 nap</b>	<b>utolsó 7 nap</b>
	<b>repült óra:</b>	66.96	66.96	8.16
<b>Információ forrása:</b>	bejelentés, helyszíni szemle, tanúk meghallgatása, szervezeti jelentés

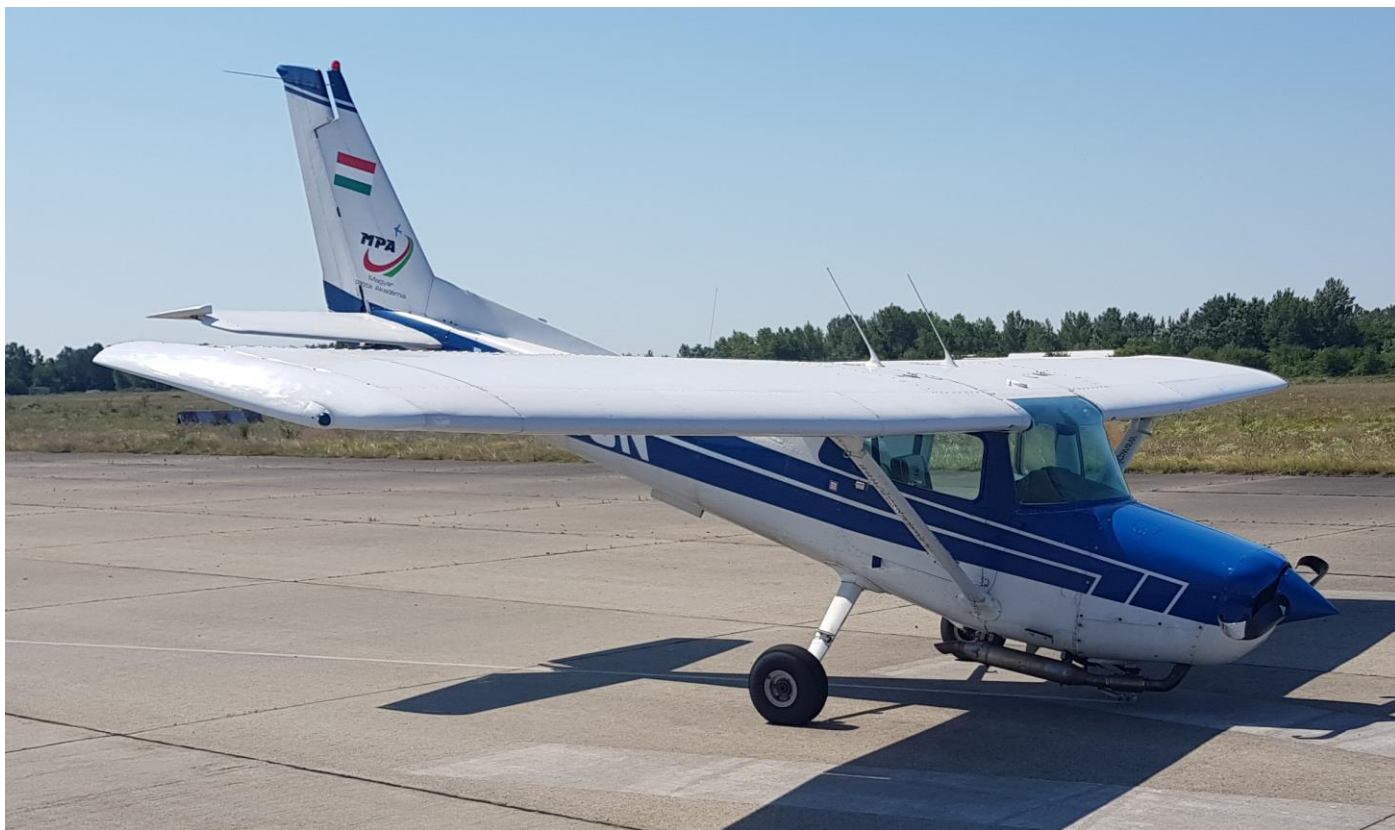
A Pilóta 2020. július 21-én a délelőtti órákban kezdte meg a balesettel zárult repülési napját. Tököl nem nyilvános fel- és leszállóhelyről történő első felszállásából négy forgalmi kör repülése után Dabas, Bugyi, Tököl útirányon repült. Az útvonal megtétele után leszállt Tökölön, majd rövid pihenő után ismét útvonalrepülésre indult a Velencei-tó irányába. Onnan visszaérkezve a Pilóta úgy döntött, hogy újabb két forgalmi körrel zárja az aznapi repülési gyakorlatait. Az első megközelítés során a repülőtér 32-es jelzésű pályáját használta, a Vb információi szerint besiklás közben magasabban volt a megszokottnál. Süllyedés közben 30 fokos fékszárny beállítást használt, a megközelítési sebessége 70 csomó volt. A Pilóta a futópálya érintésekor gépevel elpattant, majd a magassági kormány előre tolásával próbálta korrigálni a leszállást. A következő talajérintéskor a légijármű orrfutója kitört és a beton felületű futópályán csúszva állt meg (1. ábra). Személyi sérülés nem történt.

Az orrfutó lengéscsillapító rúdján csúszó légi jármű 95,5 méter hosszú csúszásnyomot hagyott a beton burkolatú futópályán, a csúszási útvonalon 37 darab légszár-ütési nyom volt felfedezhető.

1. ábra: az eseményben érintett légi jármű megállási pozíciója a futópályán

Az eset kapcsán a repülőgép jelentős mértékben sérült. Eltört az orrfutó villa, sérült a légszár mindkét tolla és a motor burkolata (1. ábra).

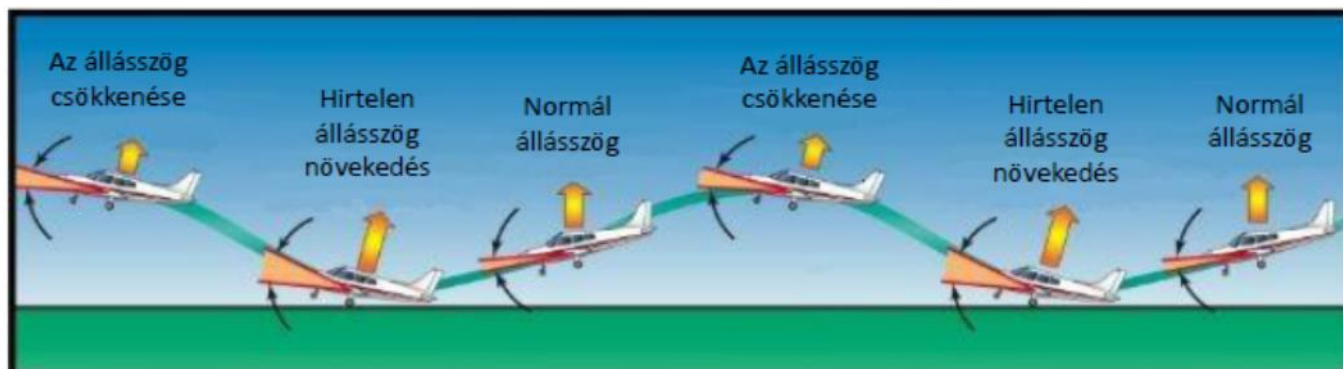
A tapasztalatok szerint egy elpattanás korrigálására irányuló kormánymozdulat nagy valószínűséggel további elpattanásokhoz vezet (2. ábra), ráadásul erősíti azok intenzitását, ami végül az orrfutó töréséhez vezethet. Tekintettel az elpattanások intenzitásának fokozódására, valamint a pálya végéig rendelkezésre álló távolság folyamatos csökkenésére, ilyen esetben érdemes átstartolni.

2. ábra: a légi járművek viselkedése elpattanások következtében
