Az esemény ismertetése

2020. augusztus 2-án a reggeli órákban egy oktató pilóta és növendéke képző repülést terveztek a HA-1227 lajstromjelű, SF-25E Falke típusú légi járművel a farkashegyi repülőtéren. Aznap az első körben öt felszállást hajtottak végre, forgalmi köröket repülve, és vészhelyzeti gyakorlatokat végeztek. A második kör első felszállásakor az oktató pilóta és a növendék is azt tapasztalták, hogy a repülőgép jobbra húz emelkedés közben, ekkor az oktató átvette a légi jármű vezetését és visszazállt az indulási repülőtérré. Leszállás során a repülőgép a futópályán jobbra sodródott, majd elhagyva azt jobb szárnyával egy bokorral ütközve állt meg.

Esemény besorolása:	súlyos repülőesemény			
Esemény időpontja:	2020. augusztus 2., 08:15LT ¹			
Esemény helye:	Farkashegy Repülőtér (LHFH); Magyarország			
Légi jármű típusa, lajstromjele:	SF 25E Falke, HA-1227			
Légi jármű gyártási éve, sorozatszám:	1975, 4312			
Hajtómű(vek) száma, típusa:	1 db, Limbach L2000 EA 1			
Repülés célja:	nem-kereskedelmi (oktatás)			
Személy(ek)		személyzet	utas	más érintett
	száma:	1	1	nincs
	sérült:	nem sérült	nem sérült	nincs
Rongálódás:	légi jármű: jelentősen megrongálódott 3. fél: nincs			
Pa

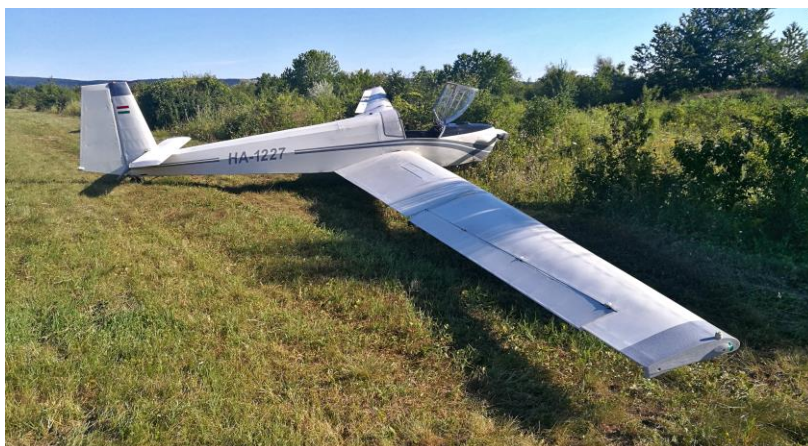
*1. ábra: légi jármű az esemény után
(forrás: az eseményben érintett növendék)*

A Közlekedésbiztonsági Szervezet Vizsgálóbizottsága (továbbiakban: Vb) szerint az esemény oka az volt, hogy az oktató aszimmetrikusan lépett rá az oldalkormány pedálokra.

Leszállás során a munkaterületen kívül a repülőgép jobb szárnyával bokornak ütközött és a talajon egy jobb irányú 90°-os perdülettel került nyugalmába a légi jármű. A Vb helyszínre érkezése előtt a légi járművet elmozdították az esemény helyszínéről és a repülőtér egyik hangárjába szállították. A Vb a szakmai vizsgálat során beszerezte az oktató és a növendék által mobiltelefonnal készített fényképfelvételeket, amelyekből kiolvashatóak voltak azok készítésének földrajzi koordinátái. Ezek alapján a légi jármű az $E47^{\circ}29'20.59''$ $K018^{\circ}54'51.36''$ koordinátájú² helyen került nyugalmába.

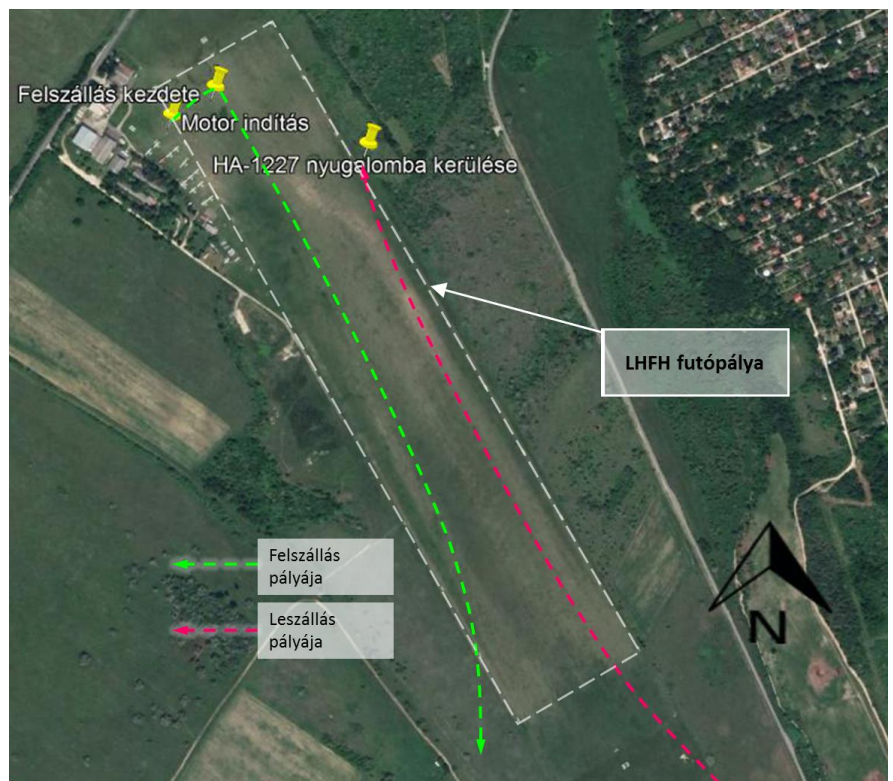
Rövid pihenő után újabb iskolakörök repülését tervezték. A repülőgép motorjának indítása után, az oktató és a növendék 8 óra 12 perckor a repülőtér 15-ös futópályára gurultak, és megkezdék a felszállást (2. ábra). Az oktató elmondása szerint a kigurulást és a felszállást felügyelet alatt a növendék végezte. Felszállás utáni kezdeti emelkedés közben azt tapasztalták, hogy a légi jármű jobbra húz. Ekkor az oktató átvette a repülőgép vezetését és visszafordult az indulási repülőtérre. A 33-as pályára behelyezkedés során az oktató leállította a repülőgép motorját, elmondása szerint a földterést nyitott féklapokkal hajtotta végre. Kigurulás során a repülőgép a futópályán jobbra sodródott, majd azt elhagyva jobb szárnyával egy bozóttal ütközött. Az ütközés következtében a repülőgép megállt, személyi sérülés nem történt.

2. ábra: a HA-1227 repülési pályája
(térkép forrása: Google Earth)

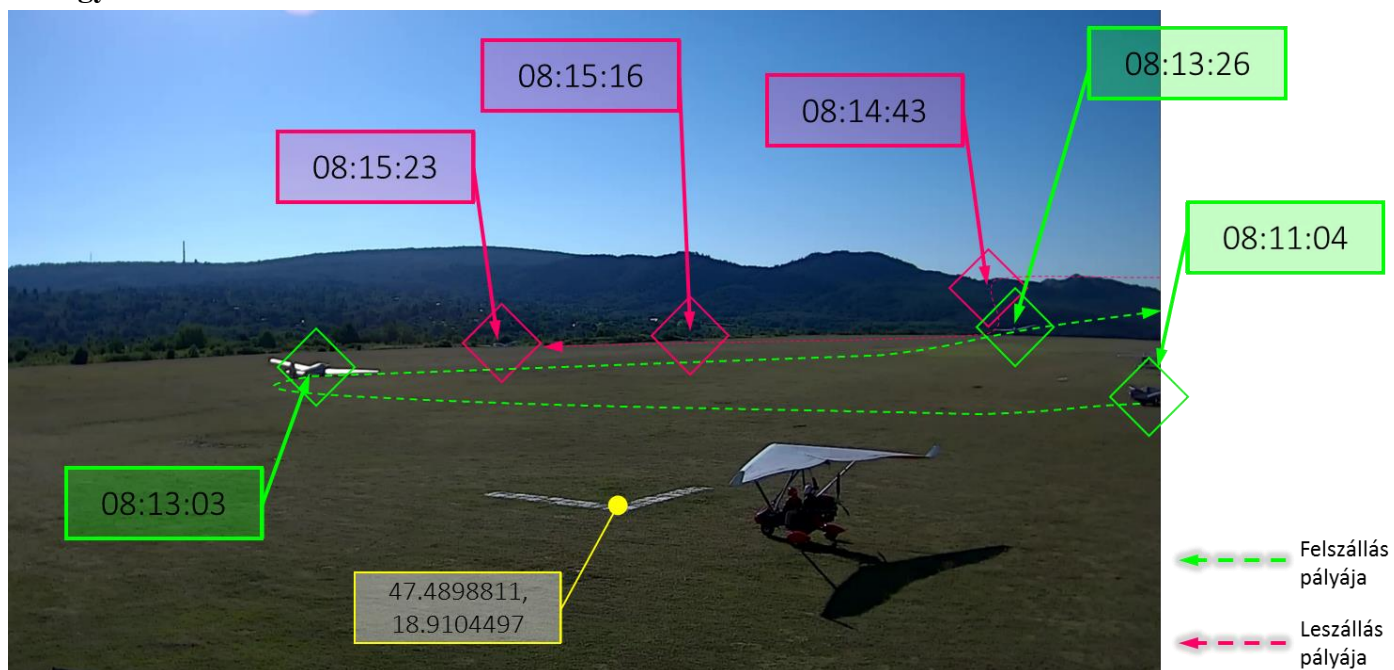
3. ábra: HA-1227 repülési pályája fel- és leszálláskor
(forrás: térfigyelő kamera felvételei; a jelzett időpontok a kamera időbélyegével egyeznek meg)

- a légi jármű motorját 08:11:06-kor indították be;
- a légi járművel az állóhelyről 08:12:14-kor kezdték meg a gurulást a 15-ös futópályára;
- motor indítása után a felszállás megkezdéséig nem láthatóak a kormány szervek ellenőrzésének mozdulatai;
- futópályáig történő gurulás közben a légi jármű egyenes vonalban is gurult;
- felszállás megkezdésétől az elemelkedésig a légi jármű közel egyenes vonalban gurult;
- elemelkedés után a légi jármű (08:13:26-tól) balra bedőlve, kissé keresztirányba kezdett repülni, majd körülbelül 20 másodperc múlva a futópálya jobb oldala felé közeledve eltűnt a kamera felvételéről;

- 08:14:43-kor a légi jármű a 33-as futópályát jobbról hegyes szögben közelítette meg;
- a légi jármű a 33-as pálya jobb oldalán, körülbelül 08 óra 15 perckor, szárnyát balra lógatva, a megszokottnál nagyobb sebességgel ért földet;
- a légi jármű jobb szárnyával 08:15:22-kor a futópálya jobb oldalán lévő bozóttal ütközött, amitől 90 fokot elfordulva nyugalomba került.

A Vb a repülőtéren térfigyelő kamera felvételein nem látott olyan kormányozdulatokat az eseménnyel végződött felszállás előtt, ami igazolta volna, hogy a pilóták ellenőrizték a kormányzervek működését. A súlyos repülőeseménnyel végződött repülés előtti repülések során az oktató nem számolt be semmilyen kormányzási rendellenességről. A Vb a súlyos repülőeseménnyel végződött repülés után a légi jármű tulajdonosának képviselője jelenlétében megvizsgálta a légi jármű kormányzerveit és semmilyen rendellenességet nem talált. A képző szervezet által később elvégzett és dokumentált kísérlet azt valószínűsíti, hogy az oktató, amikor felszállás közben a lábait a pedálokra tette, azt aszimmetrikusan tette és ezzel ő maga állította elő az észlelt kormányzási rendellenességet.

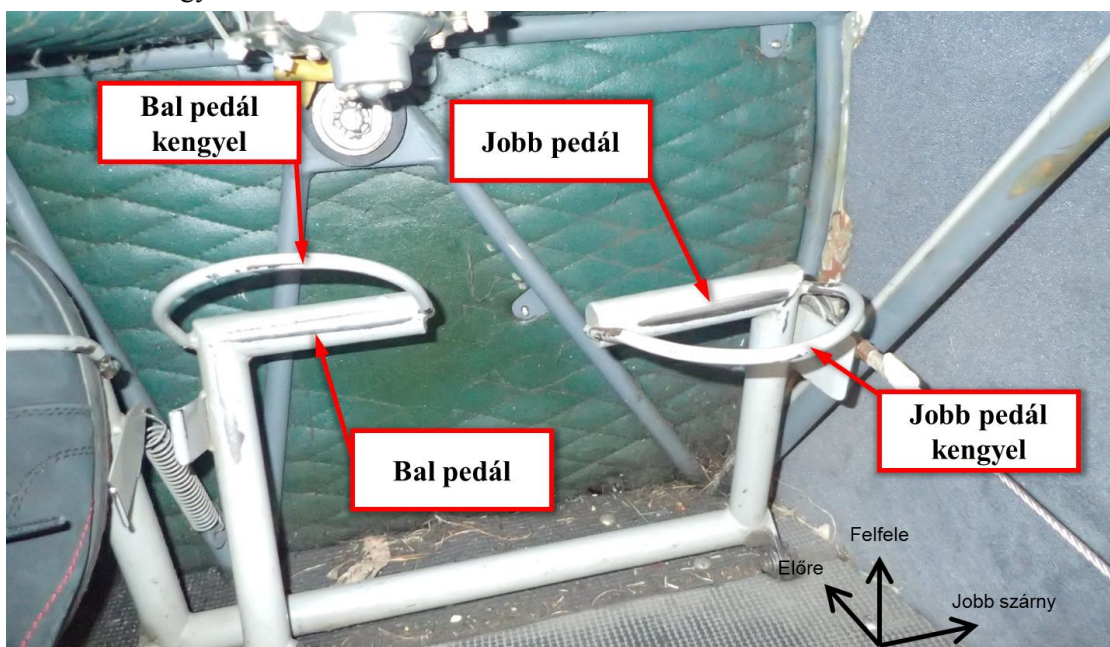
2020. augusztus 10-én az oktató szervezet értekezletet hívott össze, amelynek során több oktató (köztük az eseményben érintett oktató) jelenlétében elemezték az eseményt. Az esemény rekonstrukciója során megkérték az eseményben érintett oktatót, hogy a repülőgépbe beülve állítsa alaphelyzetbe az oldalkormány pedálokat. A jelenlévők azt tapasztalták, hogy az oktató pilóta számára szimmetrikusnak tűnő pedálállás esetén az oldalkormány jelentősen jobbra kitérített helyzetben volt. Ennél az oldalkormány állásnál az oktató bal lába a bal oldalkormány pedálon, a jobb lába a jobb pedál fém kengyelén volt (4. ábra). Erről készített leírást később az oktató és az oktató szervezet is levélben elküldte a Vb részére.

A jelenséget az oktató azzal magyarázta, hogy a testi adottságai miatt nem volt képes vizuálisan meggyőződni a pedálok állásáról és azt tévesen szimmetrikus állapotnak feltételezte.

4. ábra: repülőgép jobb üléséhez tartozó oldalkormány pedálok

Az oktató elmondásából ismert, hogy a földi gurulást és a felszállást a növendék végezte. A Vb álláspontja szerint, amikor az oktató a felszállás közben a lábait a pedálokra tette, megakadályozta, hogy a növendék az iránytartáshoz szükséges mértékben beléphesse a bal pedált. Miután az oktató átvette a légi jármű vezetését, folyamatosan aszimmetrikusan lépte a pedálokra: bal lábával a pedált nyomta, jobb lábával pedig a pedálon lévő kengyelt. Mivel a pedálok kitérését így tévesen egyformának érezte, ezt a helyzetet tekintette az oldalkormány középhelyzetének. A Vb álláspontja szerint a bal oldalkormány lépésével a repülőgép jobbra forduló tendenciája megszüntethető lett volna, így a műszaki hiba kizárásával arra következtet, hogy a baleset elkerüléséhez szükséges mértékű balra lépést az oktató a pedálokra nem megfelelően ráhelyezett lába akadályozta meg.

A Vb álláspontja szerint a környezeti hatások, mint például a szél iránya és erőssége, nem járult hozzá az esemény kimeneteléhez, tehát az eseményt az okozta, hogy az oktató aszimmetrikusan lépett rá az oldalkormány pedálokra.

Az említett oktatói értekezlet után a szervezet az eseményből levonható tanulságokra felhívta minden, velük szerződésben álló oktató figyelmét.
