## ZÁRÓJELENTÉS

2020-0409-5  
(HU-6259)

**Vasúti baleset / Kisiklás**  
Lehel tér, 2020. április 27.

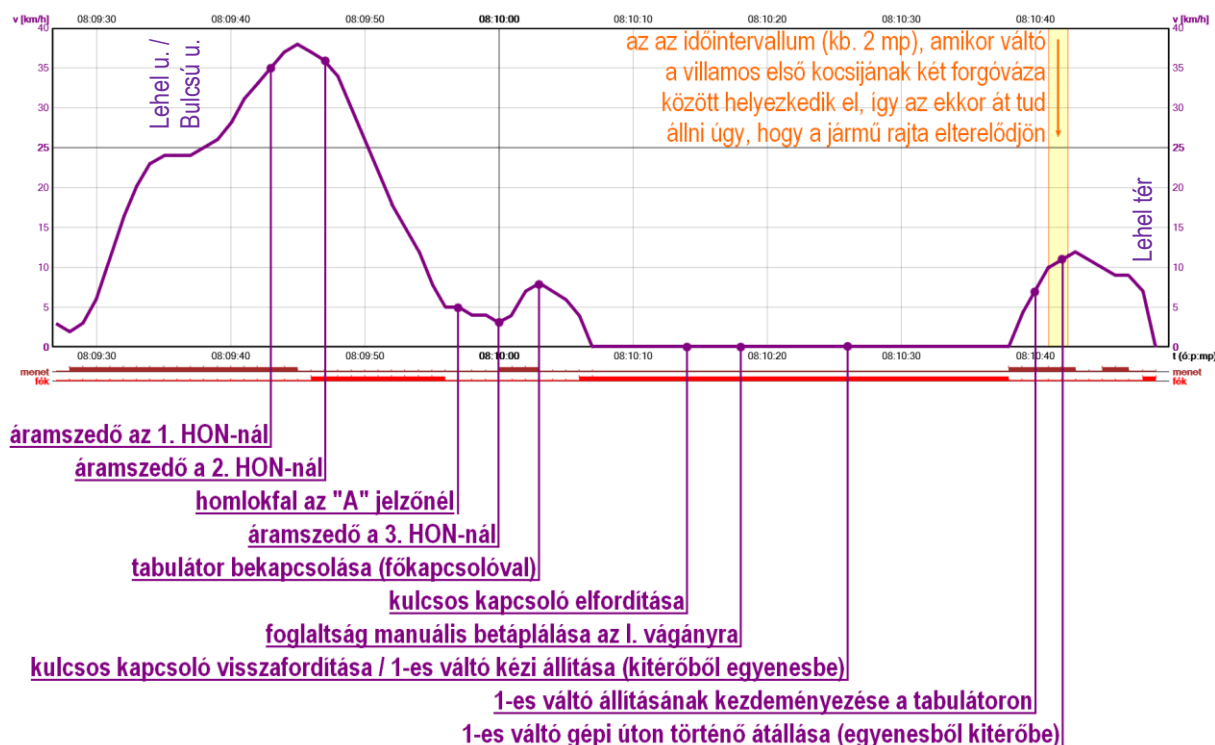
5. ábra: a villamos menetíró regisztrátuma az esemény idővonalával

- 8:10:41/42** a villamos első kocsijának első forgóváza lehaladt az egyenes állásban lévő 1-es váltóról
- 8:10:42/43** az 1-es váltó gépi úton átállt egyenesből kitérő állásba

- 8:10:43/44** a villamos járművezetője 12 km/h sebesség elérésekor megszüntette a vontatást, ezzel egy időben a villamos első kocsijának második forgóváza ráhaladt az ekkor már kitérő állásban lévő 1-es váltóra, a villamos sebessége pedig enyhén csökkenni kezdett

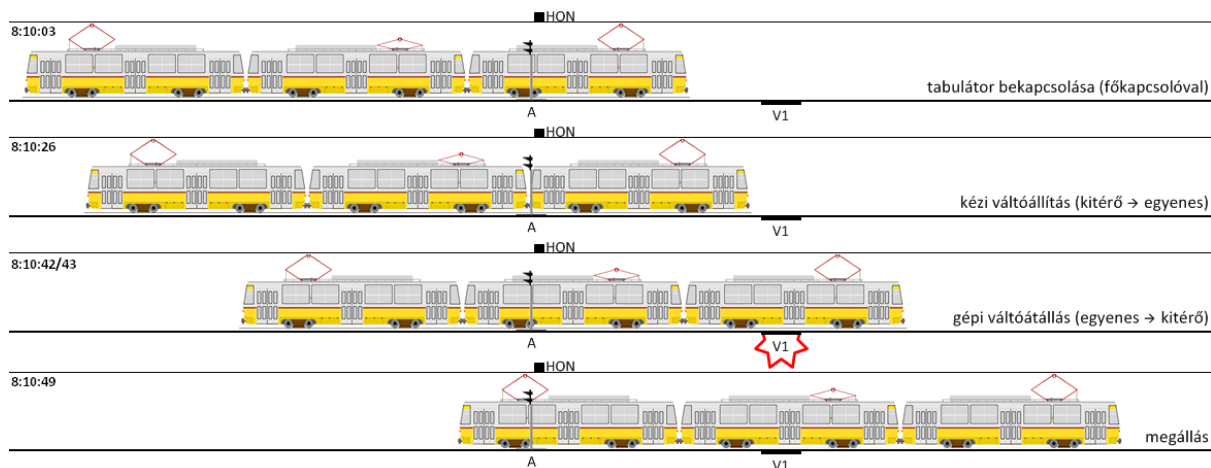
6. ábra: a villamos áramszedőjének és az áramszedő-érzékelő elemeknek a kölcsönös helyzete az esemény lefolyásának különböző időpillanataiban

Az esemény 3.2.2 fejezetben ismertetett feltárt lefolyása szerint jelen esetben a berendezés bekapcsolása (és a járműérzékelő elemek aktiválódása) az után következett be, ami után a villamos első felengedett áramszedője már túlhaladt az „A” jelű főjelzőnél elhelyezett HON-kapcsolón, az 1-es váltó gépi úton történő átállítása (a mozgó jármű alatt) pedig még az előtt következett be, hogy a második felengedett áramszedő elérte volna a HON-kapcsolót.

Mivel a tabulátorkezelő manuálisan nem töltött foglaltságot az 1-es váltót magában foglaló vágányszakaszba (részletesen lásd: 4.4.3 fejezet), a fentiek miatt pedig a berendezés feléledése folyamán aktiválódó, az „A” jelzőnél lévő HON-kapcsolót nem érintette a villamos egyik áramszedője sem, az esemény láncolata során a berendezés nem tudta megakadályozni a villamos elterelődésével végződő gépi váltóállítást, mert a műveletnek az ő szempontjából nem volt akadálya.

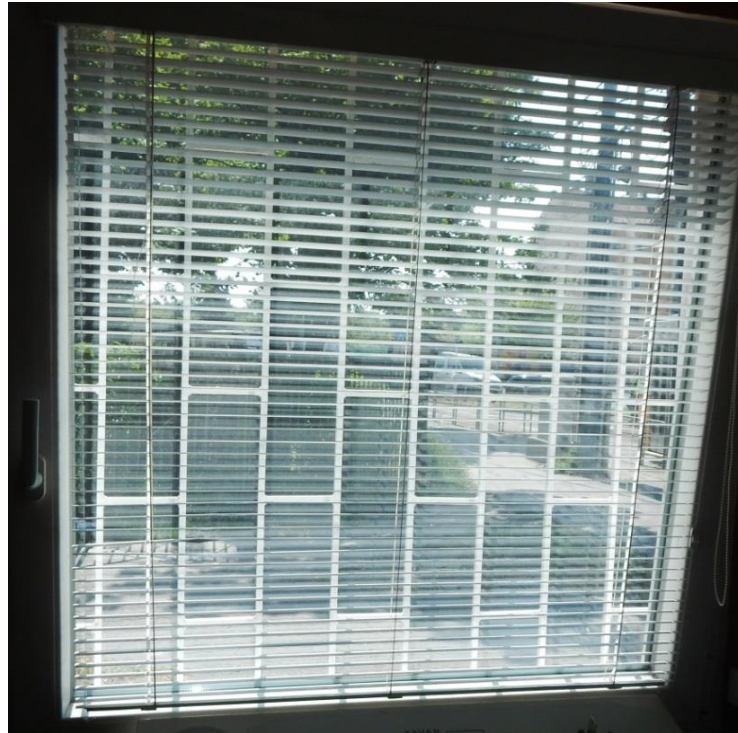
9. ábra: kilátás a tabulátorkezelői helyiségből a kettős vágánykapcsolat irányába (az esemény idején a reggeli napsütés miatt a reluxa azonos állapotban volt)

Előfordulhatott tehát az az eset, hogy a tabulátorkezelő a berendezés bekapcsolásakor ellenőrizve még nem láthatta az érkező villamost, majd 37 másodperccel később – figyelmen kívül hagyva, hogy a köztes időben a váltóhoz jármű érkezhett – emlékezve arra, hogy a legutolsó villamos az I. vágányra járt be – a váltó azóta megváltozott tényleges állásának ellenőrzése nélkül – azt feltételezve, hogy a váltón és közelében villamos nem tartózkodik, gépi váltóállítást kezdeményezett annak érdekében, hogy az átálljon a vélelmezett, foglalt I. vágányra vezető irányából a szabad II. vágány irányába.

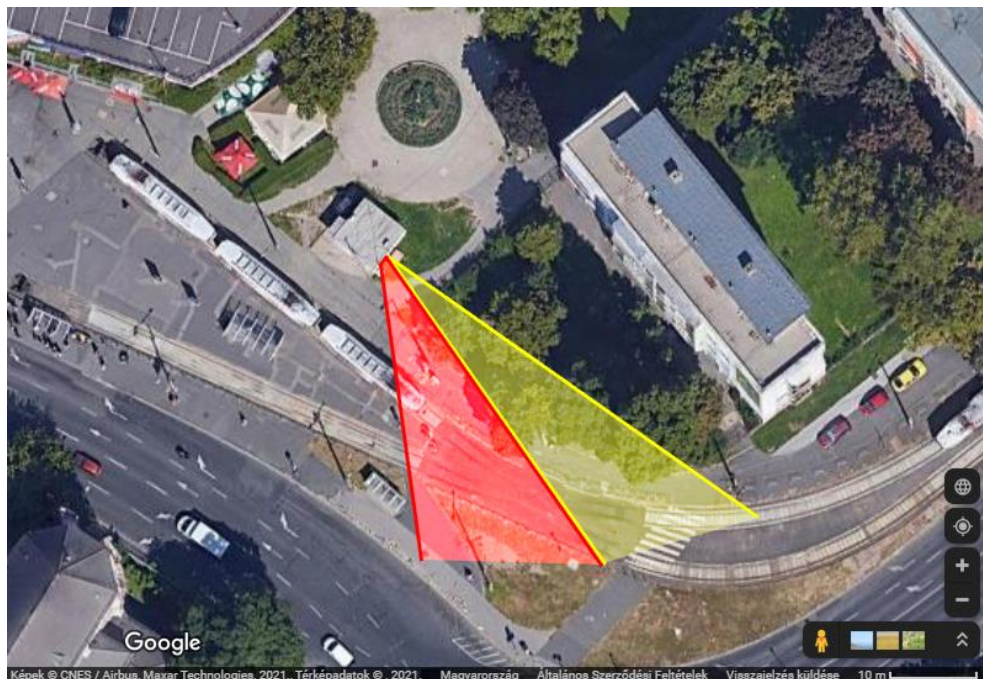
10. ábra: belátható terület a tabulátorkezelői helyiség délkeleti ablakából (piros: tisztán belátható terület, sárga: részlegesen belátható terület)

A tabulátorkezelői helyiségben tartózkodva a nyílászárók elhelyezkedéséből fakadóan (egy dél-nyugatra és egy dél-keletre nyíló ablakból) a végállomás csonkavágányai korlátozottan láthatók be, a kettős vágánykapcsolat nagyrészt belátható, az „A” jelű főjelző azonban a szabadlátás korlátozottsága miatt (a villamospálya íves kialakítása és egy ingatlan belógó kerítése, valamint a növényzet miatt) nem látható. A tabulátorkezelő tevékenységét segítő külsőtéri kamera a végállomáson nincs telepítve.
