# ZÁRÓJELENTÉS

TOMI AX-8, HA-864

Vál, Aligvári dűlő, 2020. szeptember 5.

2020-0441-4

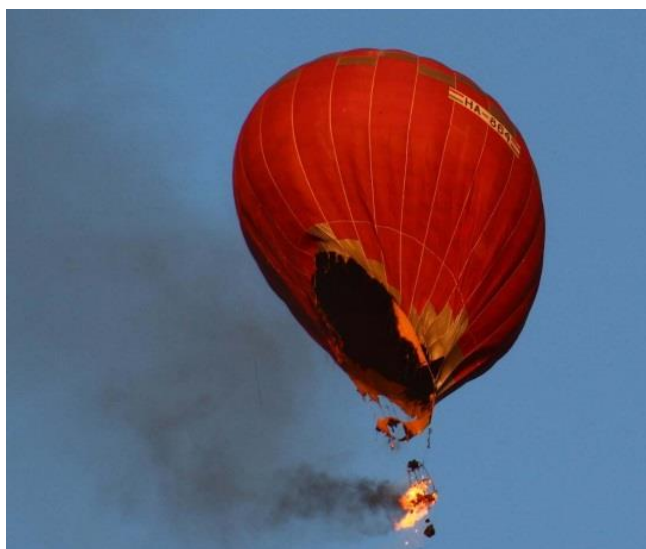
1. ábra: a levegőbe visszaemelkedett égő ballon  
(kép forrása: Országos Katasztrófavédelmi Főigazgatóság)

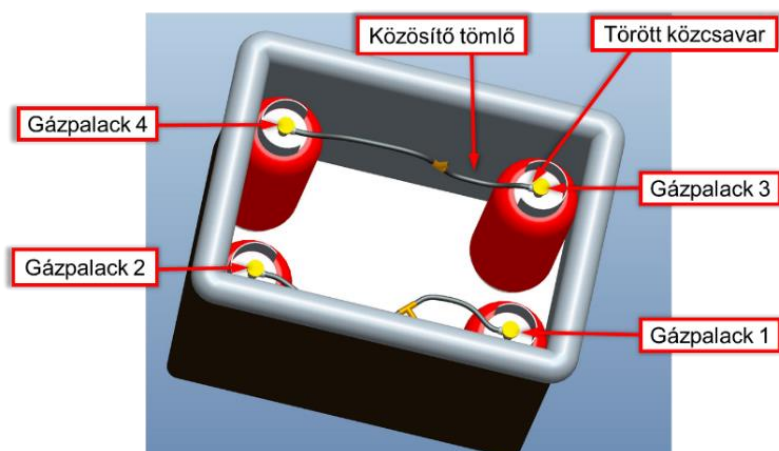
A hőléggallon kettős gázégővel ellátott tüzelőanyag rendszerrel volt felszerelve. A kosár négy sarkában elhelyezett tüzelőanyag tartályok kettesével – a hosszú oldal mentén – egy-egy közösítő tömlővel összekötve csatlakoztak a gázégőkhöz (2. ábra). A helyszíni szemle alkalmával és a pótszemlék során megállapítást nyert, hogy a gázégőhöz felhasznált tömlők indokolatlanul hosszúak voltak, és a tüzelőanyag tartályokat összekötő közösítő tömlő ismeretlen eredetű volt. A tömlők kialakítása során felhasznált – a vizsgáztatott konfiguráció részét nem képező – menet átalakító közbetétek egyike sem volt egyedi jelöléssel, azonosító számmal ellátva. Kialakításuk nem felelt meg az általános szakmai és Európai Unió normáknak. A 3. sz. tüzelőanyag tartályra (Gázpalack 3) (2. ábra) csatlakoztatott törött közbetét egyik részét a közösítő tömlő hollandierében, a másik felét a gázpalack csatlakozóban sikerült fellelni. A törött alkatrész tüzelőanyag rendszerben való elhelyezkedése és a kialakult törési felület miatt a Vb további anyagvizsgálatokat rendelt meg (1.16). A tüzelőanyag rendszerben fellelhető volt még egy szintén törött T-csatlakozó, melyet a rendőrség által megrendelt anyagvizsgálat során elemeztek a szakemberek.

2. ábra: tüzelőanyag tartályok elrendezése a kosárban

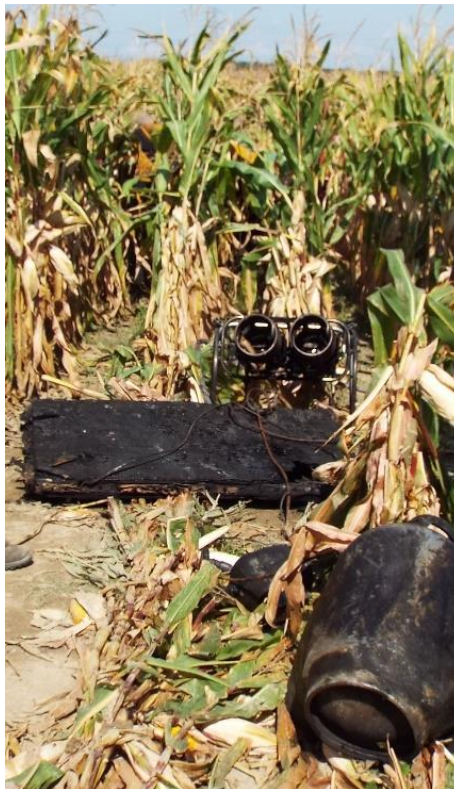
A leszállás során a tüzelőanyag ellátó rendszerből nagy intenzitású cseppfolyós gáz-ömlés lépett fel, mely az őrlángot elérve belobbant, lángba borítva a kosár belsejét és nádfonatát. Az újra levegőbe emelkedő égő hőlégballon kosarában kialakult magas hőmérséklet több gázzal töltött tüzelőanyag tartály felrobbanását eredményezte.

A ballon a teljesen kiégett kosárral egy kukoricásban ért földet, ahol a tűz továbbterjedését sikerült megakadályozni.

5. ábra: a ballon kiégett maradványai a fellelésük helyén

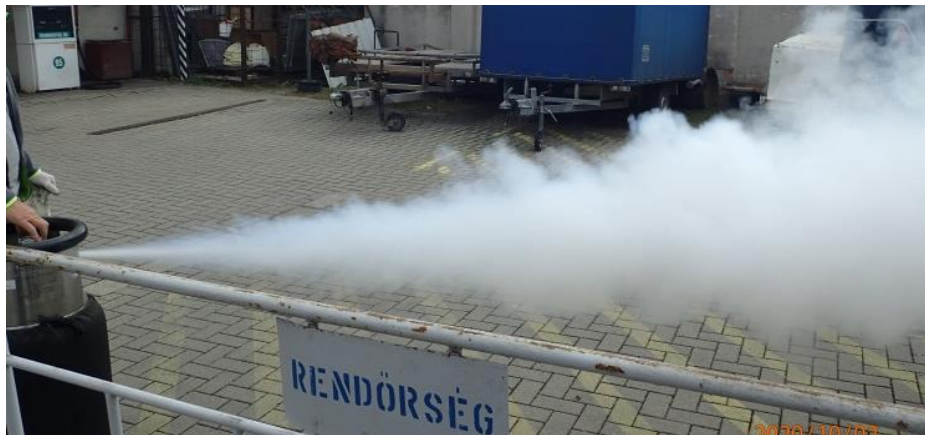
2020. október 02-án a székesfehérvári rendőrkapitányság udvarán az egyik magyarországi hőléggallon üzemeltetője egy teli tüzelőanyag tartály nyitását mutatta be. A vizsgálat célja az volt, hogy egy nyomás alatt levő, a kiáramlás szempontjából akadálymentes szűkítő keresztmetszet nélkül kiáramló gáz milyen formában távozik a tartályból, vagy egy nyitott rendszerből. A nagynyomású folyadékfázisú gáz teljes keresztmetszetben szabadon áramolhatott a tartály csapján keresztül. A hirtelen nyomáscsökkenés következtében a kiáramló folyadék azonnal gázzá alakult át és sűrű, tömör, fehér színű ködöt alkotott, amelyen átlátni nem lehetett (6. ábra).

6. ábra: a gáz kiáramlása a tartályból nyitott csap esetén

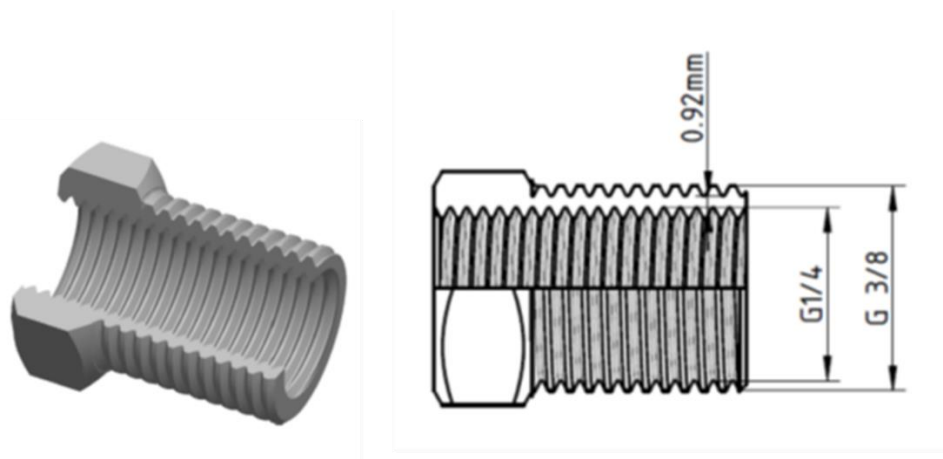
A Vb számítógépes alkatrész modellezés segítségével vizsgálta a tüzelőanyag tartályokat összekötő tömlők csőcsatlakozója és az alkalmazott gyorscsatlakozó jellemző (elméleti) szerkezeti méreteit. A gyorscsatlakozó és a rászertelt tömlő közé egy olyan menet átalakító (szűkítő) elem került beépítésre, melynek külső menet mérete G3/8, a csatlakozó belső átmérőjéhez tartozó menet pedig G1/4. A rajzprogram segítségével egy metszeti ábrán szemléltethető a külső és belső menetárhok között a legkisebb távolság (7. ábra). A szerkesztés alapján megállapítható, hogy az elméleti legkisebb falvastagság kevesebb, mint 1 mm.

A Vb számításai alapján egy ilyen falvastagságú rézötvezet közbetét esetén, ha a jellemző terhelés (pl. külső erőhatás) koncentráltan terheli 100mm erőkaron az alkatrész törése 105N (~10,5kg) terhelés hatására bekövetkezhet. A használt gyorscsatlakozóra rögzített flexibilis tömlő egy merev ún. fegyverzetbe ágyazott menetes tömlővéggel köthető össze a közbetétén keresztül a gyorscsatlakozóval. A törött felület és a merev tömlővég távolsága közel 100 mm hosszú volt.

7. ábra: a közbetét metszeti ábrázolása

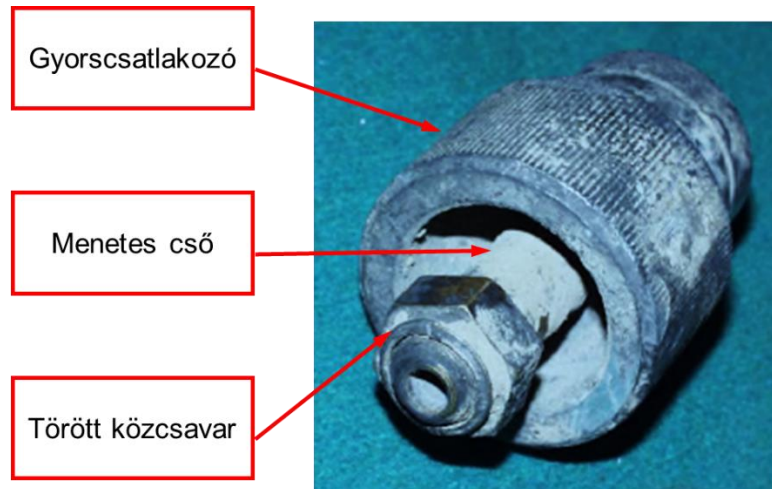
8. ábra: gyorscsatlakozó a törött közbetéttel

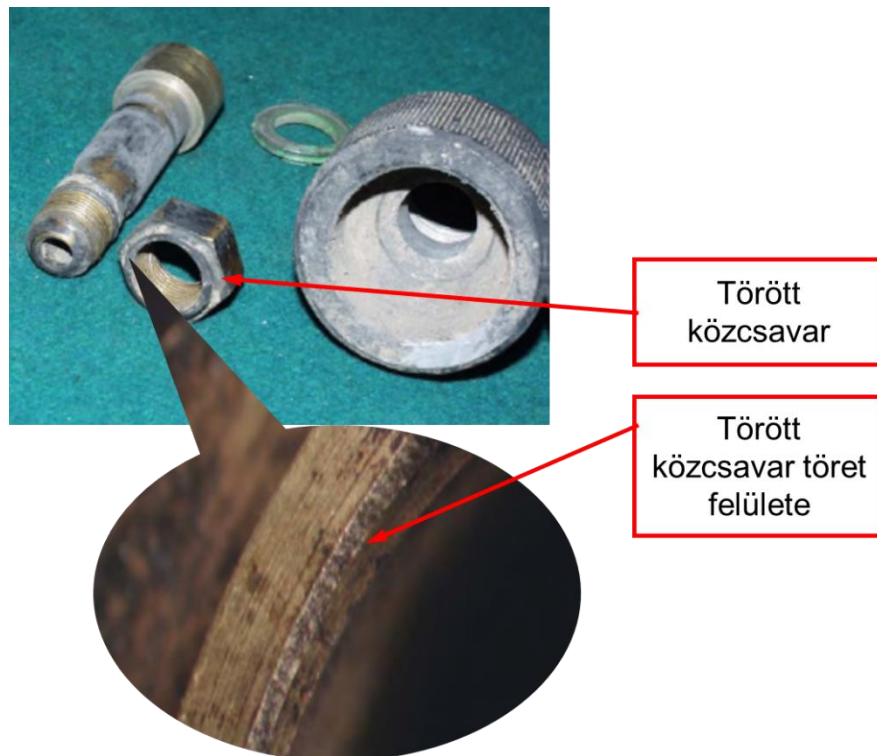
A Vb a tüzelőanyag tartályokat összekötő tömlőhöz felhasznált törött közbetét metallurgiai vizsgálatát rendelte meg (9. ábra). Míg az iparban a gépelemek gyártásához jellemzően a „gépbronzokat” használják – ezek 6-10% óntartalmú, nagy szilárdságú rézötvözetek –, addig az anyagvizsgálat szerint megállapítható, hogy a közbetét alapanyaga ólmos sárgaréz volt. Ez az ötvözet – főleg a jó siklási tulajdonságai miatt – jellemzően a csapágybronzok alapanyaga.

A vizsgálat során a közbetét törött felületén és környezetében sem makroszkópikus, sem mikroszkópikus anyaghiba nem volt kimutatható. A töretfelület vastagsága a kerület mentén azonban jelentős mértékben, 0,3 mm és 0,8 mm között változott. Az aszimmetrikus törött felület kialakulásának lehetséges oka, hogy a külső és a belső menet nem azonos szimmetria tengelyű, ez visszavezethető egy esetleges gyártási hibára is. A vizsgálat alapján a közbetét törését nem előzte meg jelentős képlékeny anyagváltozás, a töretképe szerint ridegtörés jött létre (9. ábra). A keménység mérés a törés kiindulási helyén jól érzékelhető felkeményedést mutatott.

9. ábra: a törött felületű közbetét

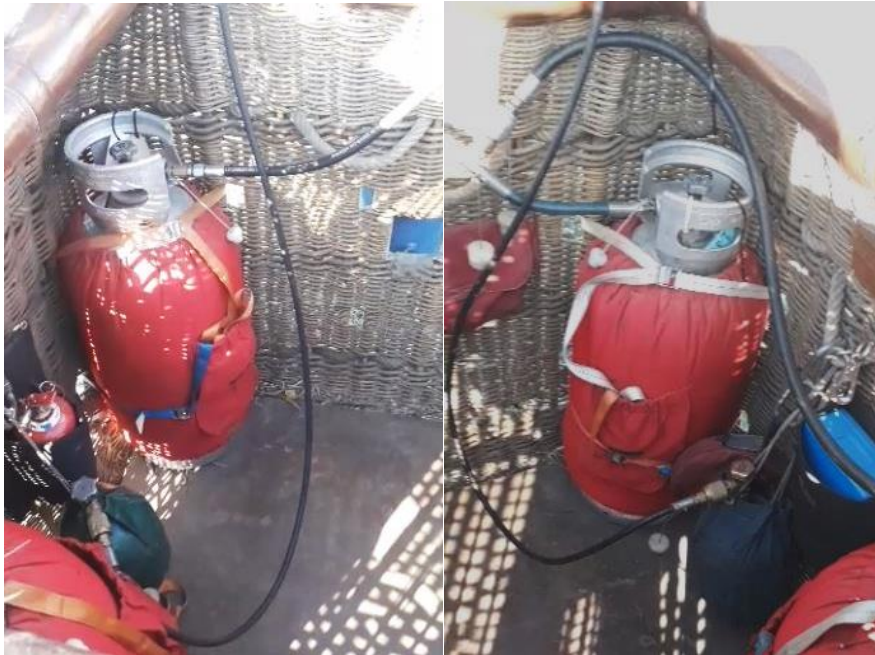
16. ábra: az eseményben érintett kosár elrendezése közvetlenül a felszállás előtt

Közvetlenül felszállás előtt – az utasok által készített – videofelvétel képei alapján a repülésre használt kosár gáztömlői mélyen belógtak az utasok közé (16. ábra). A gázpalackok csomjait nem voltak a kosár felé befordítva és a gáztömlők is csak helyenként, eseti jelleggel, műanyag gyorskötővel voltak rögzítve a kosár oldalfalához. Az egyik őrláng palack gáztömlője a kosárban rögzítetlen állapotú, a tömlő legalsó pontja lépésmagasságban helyezkedett el a kosár aljától. Ezáltal fennállt a lehetősége annak, hogy az utasok belekapaszkodjanak, illetve rálépjenek.

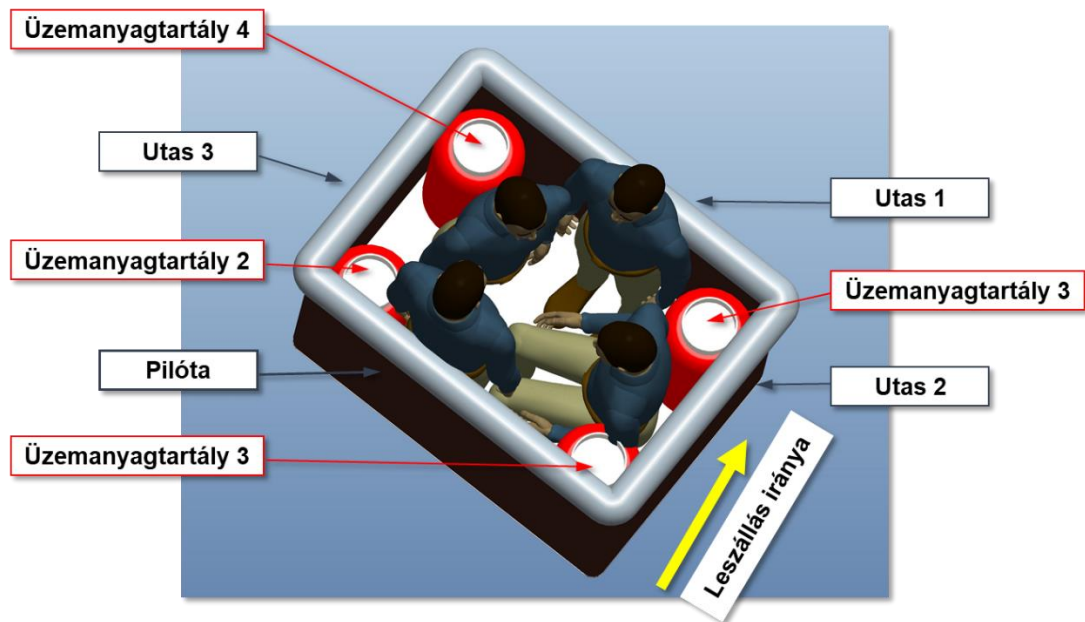
A 19. ábra a leszállás során a kosárban lévő utasok és a pilóta elhelyezkedését szemlélteti. A Vb rendelkezésére álló információk szerint az utasok a kosár belseje felé fordultak, így a földetérés során Utas1 a menetiránynak háttal, a másik két utas a leszállási menetirányhoz képest oldalt, oldalt-háthelyzetben helyezkedtek el. A pilóta jobb oldalán elhelyezkedő Utas2 guggolva, a többiek behajlított térdekkel várták a földetérést. A kosár belsejében elvezetett tüzelőanyag tömlők az utasok közvetlen közelében, rögzítetlen vagy részben rögzített állapotban helyezkedtek el, a tüzelőanyag tartályokon levő csatlakozók iránya pedig nem a kosár oldalfal irányába mutattak, hanem jellemzően a kosár belseje felé. Az utasok közelében levő szerelvények és tömlők nem voltak elkülönítve, így fennállt annak a lehetősége, hogy akár véletlenül is kézközelben legyenek. A pilóta jobb keze felől guggoló Utas2 háta mögött helyezkedett el a 3. számú tüzelőanyag tartály, melynek közbetétje eltört.

17. ábra: a leszállás során az utasok és a Kapitány elhelyezkedése a kosárban
