KÖZLEKEDÉSBIZTONSÁGI SZERVEZET

ZÁRÓJELENTÉS

2020-0515-5
(HU-6275)

Vasúti baleset / Kisiklás
Hatvan (33. váltó), 2020. június 2.

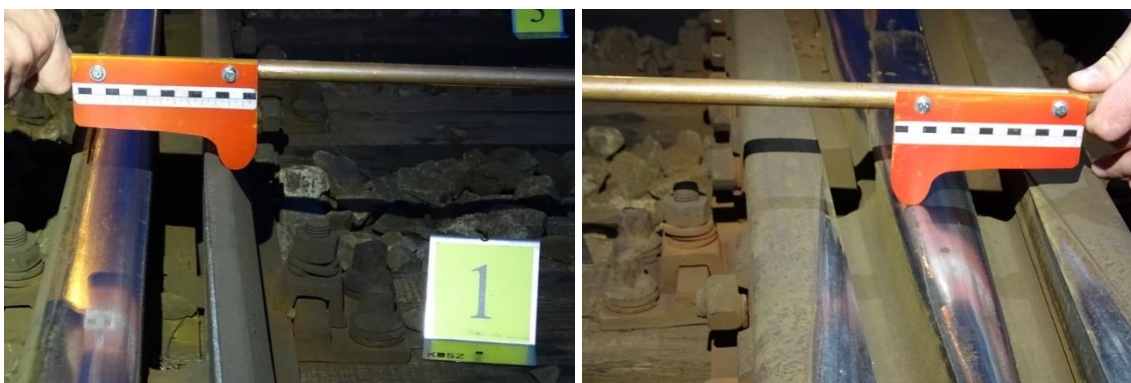
0 m A védőkocsi jobb első kereke kiemelkedett, a kisiklást már a keresztezési rész vezetősinje sem tudta megakadályozni.

A kisiklási nyomok és a rendelkezésre álló mozgókép-felvétel is megerősítik, hogy előbb a kocsi első tengelye siklott ki.

3. ábra: a kisiklott kerekek helyzete a keresztezési részen, a látható nyomok alapján

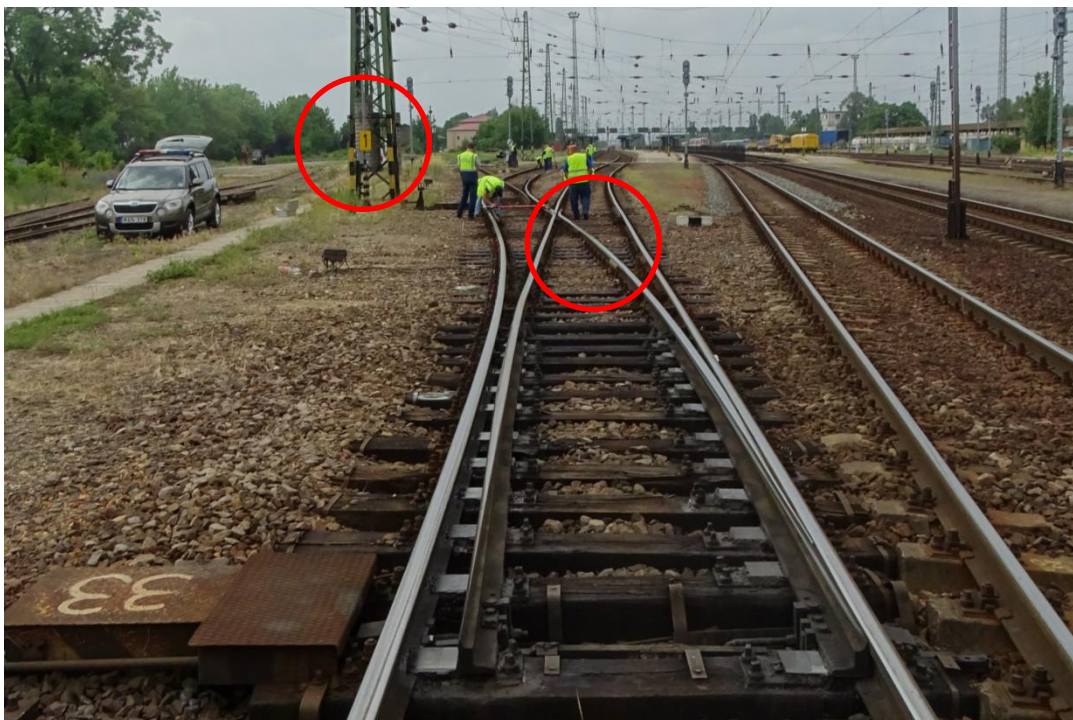
A baleset után a kisiklás helyén ennek ellenére nem vezettek be sebességkorlátozást. Az esettel összefüggő 10 km/h korlátozás a kitérőt követő, súlyosan megrongálódott pályarészre lett elrendelve, és egy másik vágány mellé lett kitérve.

4. ábra: a sebességkorlátozás kezdete a hibás kitérő után

A későbbiekben a kitérő helyreállítása átszegeléssel megtörtént, ez a kitérővizsgálati könyvbe azonban nem lett bejegyezve.

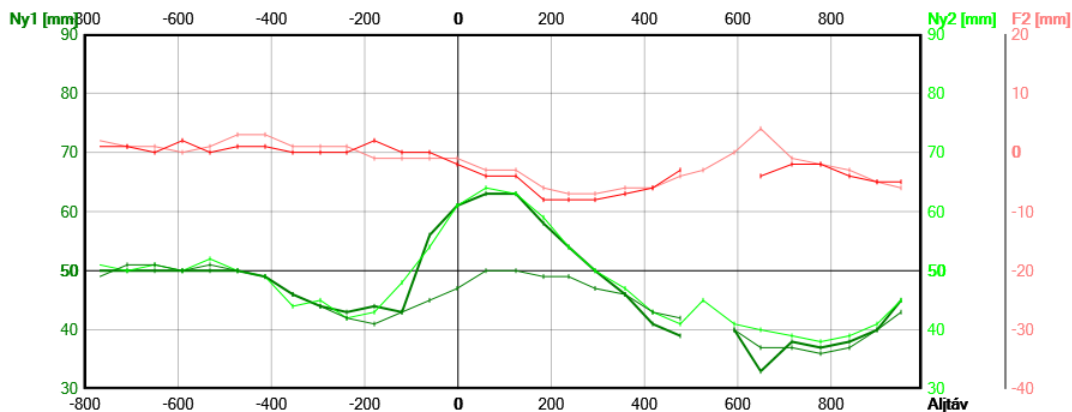
A részletes nyomtáv mérés (1. melléklet) azonban rámutatott, hogy közvetlenül a kisiklás helye előtt, a 27-38. aljakon 20 mm nagyságrendű helyi nyombővülés van, amelyben a 32-38 aljak között a nyomtáv 3,5 méteren 22-24 mm-t csökken.

5. ábra: a nyomtáv alakulása a kisiklás helye előtt

Ez 6-7 mm/m nyomtávolság változás, ami a legkisebb, 40 km/h-ig terjedő sebességsávban is meghaladja a C3 (azonnali beavatkozás) határértékét (3. melléklet).

A pályafenntartási szervezet ezt a hibát nem ismerte fel (lásd még 4.1.2) a pályafelügyeleti módszerek és szabályok hiányosságaira is visszavezethetően (lásd 4.4.1).

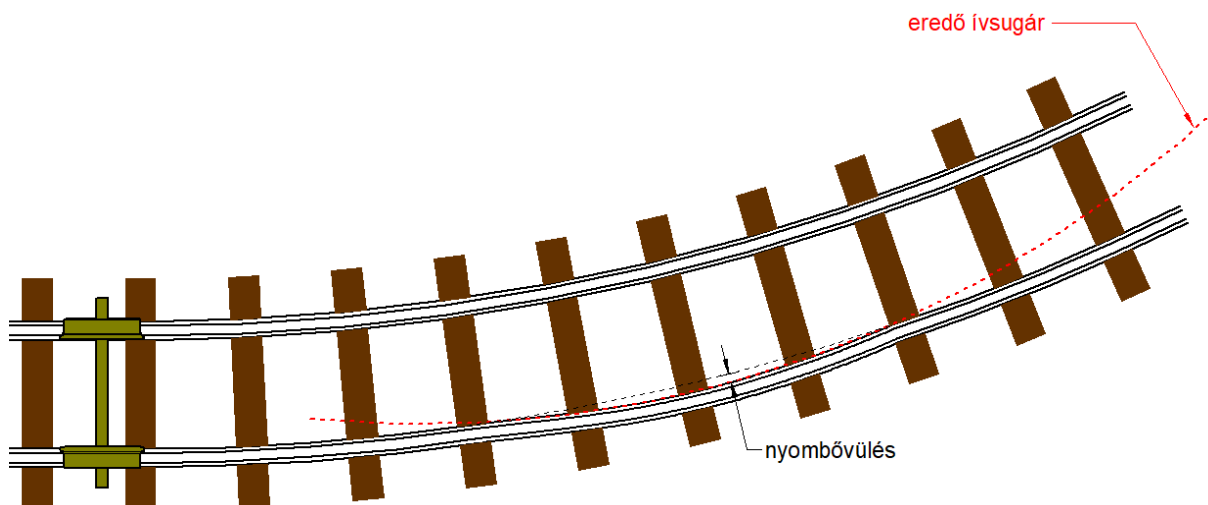
Ez a hiba nem csak adminisztratív meg-nem-felelést jelent. Az ívben lévő helyi nyombővülés miatt ugyanis a járművek futását meghatározó ívsugár eltérő, kisebb lesz.

6. ábra: a helyi nyombővülés következtében előálló ívsugár

A Vb számításai szerint a konkrét esetben a kitérő 192 m sugarú ívén fennálló nyombővülésből az adott szakaszon 68-77 m eredő ívsugár becsülhető. A számítás során a megengedett 5 mm/m változásnak megfelelő mértékűre korrigálva a nyomtávot kb. 100 m ívsugár adódik.

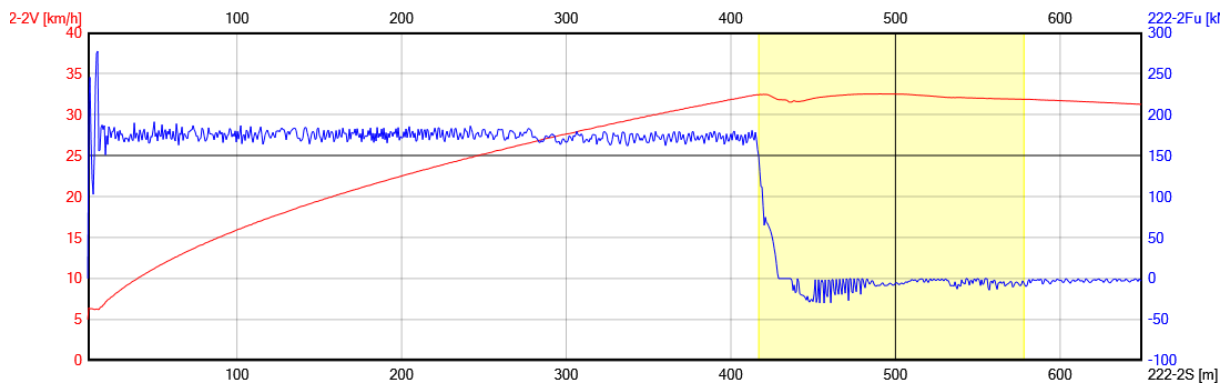
Kisebb mértékben, de szintén okoz összetorlódást a vonóerő megszüntetése, amit a Vb által végzett szimuláció igazolt is, azonban a vonóerő megszüntetésére még a kisiklás előtt 142 m-rel került sor, ezért ez a hatás a kisiklás helyére már nem terjedt ki.

7. ábra: a vonat szimulált menetdinamikája
 (vörös: sebesség, kék: ütköző-vonó erő,
 sárga mező: a vonóerő megszüntetése és a kisiklás közti szakasz)

A szimuláció megmutatta, hogy a váltókörczet ívellenállásai is hatással vannak a hosszirányú erőkre, de mértéke csekély, nem jelenthető ki, hogy az eset oka lenne.

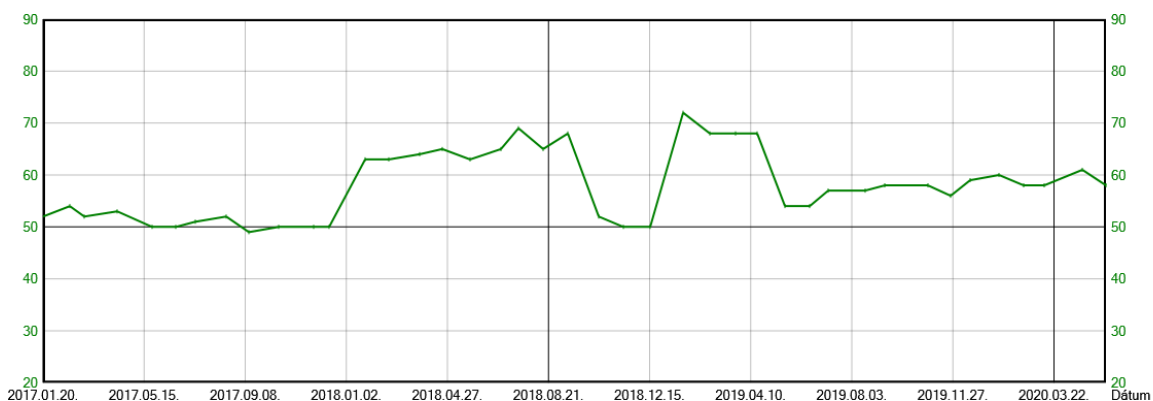
2. melléklet A kitérő mért adatai

Ezek során a kitérő ívében mért, feljegyzett nyomtávolság időszakosan változóan

- 1449-54 mm,
- 1463-69 mm, majd
- 1454-61 mm

Ezek közül a középső, 2018. január – 2019. április közti adatok nagyrészt a C2 (beavatkozási), a harmadik, 2019. május után adatok C1 (figyelmeztetési) mérethatárba esnek.

A kitérővizsgálati könyvek alapján a kitérő ívében a következő nyomtávokat jegyezték fel:
