ÉPÍTÉSI ÉS KÖZLEKEDÉSI MINISZTERIUM  
KÖZLEKEDÉSBIZTONSÁGI SZERVEZET

# ZÁRÓJELENTÉS

Piper Seneca I. PA-34-200, HA-SOA  
Atkár-Gyöngyöshalász repülőtér (LHAK), 2020. november 07.

légiközlekedési baleset  
2020-0523-4

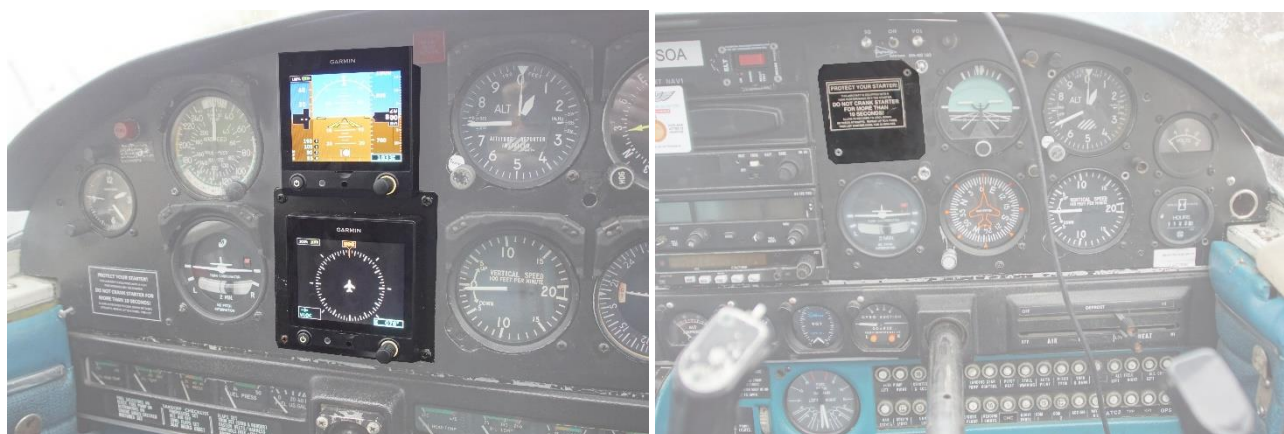
A légijármű Magyarország Állami Légijármű Lajstromába 2015. április 01-én került bevezetésre, mely során érvényes EU tagállami légialkalmassági felülvizsgálati bizonyítvánnyal rendelkezett. A légijárműből a magyarországi lajstromba vételkor már hiányzott a jobb oldali barometrikus sebességmérő műszer, amelynek kiszerezéséről a Vb semmilyen dokumentációt vagy munkacsomagot nem talált. A bal oldali műszerfalba 2018-ban került beépítésre a Garmin G5-ös többfunkciós kijelző. A kijelzők nem a műszerfal síkjában, hanem abból 17 mm-re kiemelkedve kerültek beépítésre.

2. ábra - bal oldali G5-beépítés és a jobb oldali kiszertelt ASI (fotó: KBSZ)

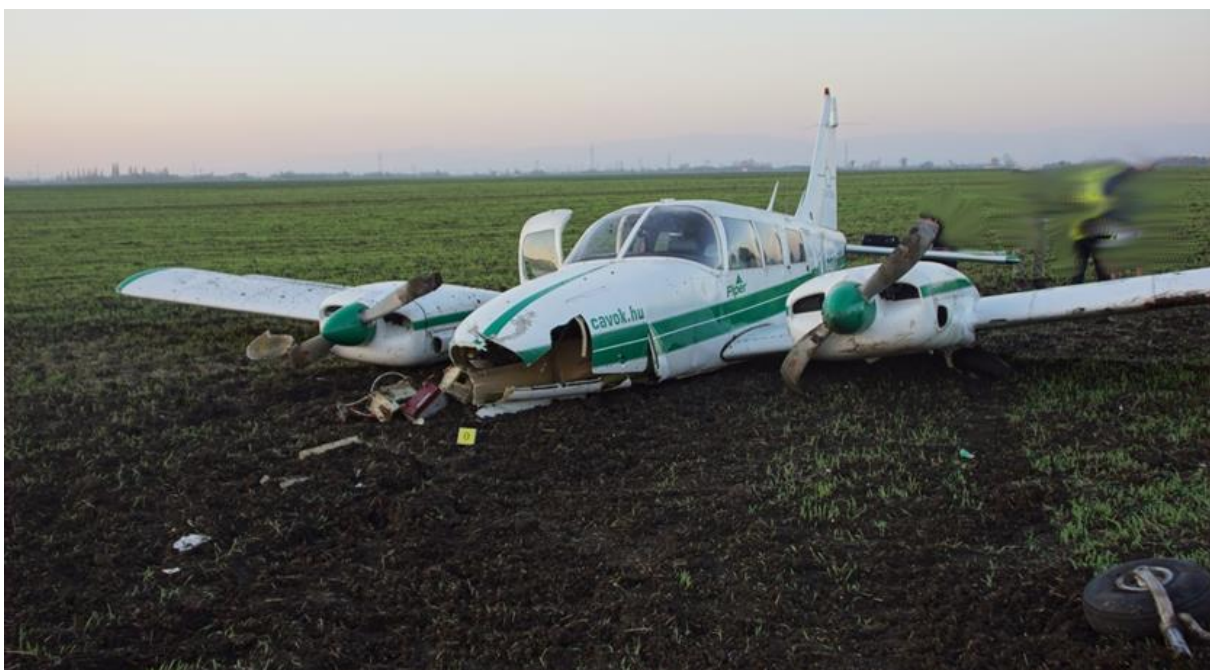
A baleset helyszíne (N47°42'58.98", E019°54'58.86") az atkári repülőtér 20/02 pályájától nyugatra fekvő felázott, puha talajú szántás. A repülőgépről levált roncsdarabok szóródása a csúszás vonalában kis területre korlátozódott. A baleset során a légi jármű orr-része a pilótafülke vonaláig sérült. A törzsszerkezet alsó harmada a vízszintes vezérsík közép vonaláig megrogyott. Az ütközés következtében a bal oldali szárny külső harmada megtört, a további része nagymértékben deformálódott. A jobb oldali szárny külső szekciójában törés és repedés nyomai találhatóak, a törzs csatlakozásáig kismértékű deformáció fedezhető fel. A földet érést követően a kiengedett futóművek kitortek. Mindkét motor fém légcsavarja sérült. A vízszintes vezérsík bekötése deformálódott, jobb oldala a magassági kormányval együtt sérülést szenvedett.

3. ábra – a repülőgép roncsa (fotó: KBSZ)

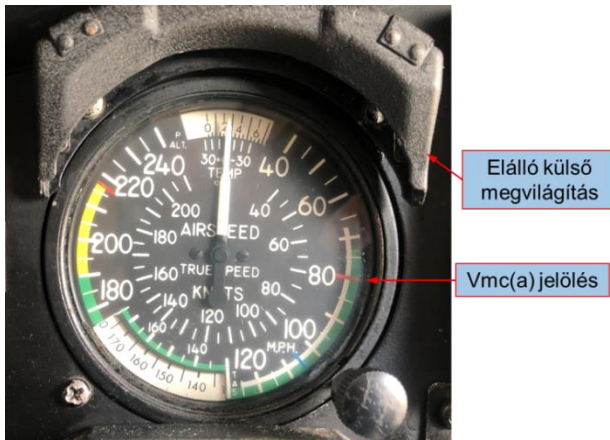
5. ábra - a bal oldali sebességjelző számlapja a Vmc(a) jelöléssel (vörös vonal, 80 mph) és az elálló műszervilágítás

A vizsgálat során megállapítható volt, hogy a bal oldali barometrikus sebességmérő műszeren az azonos oldali pilóta számára a Vmc(a) jelölés jól látható, és a rögzítőcsavar hiánya miatt elálló műszervilágítás számára a leolvasást nem zavarja (5. ábra).

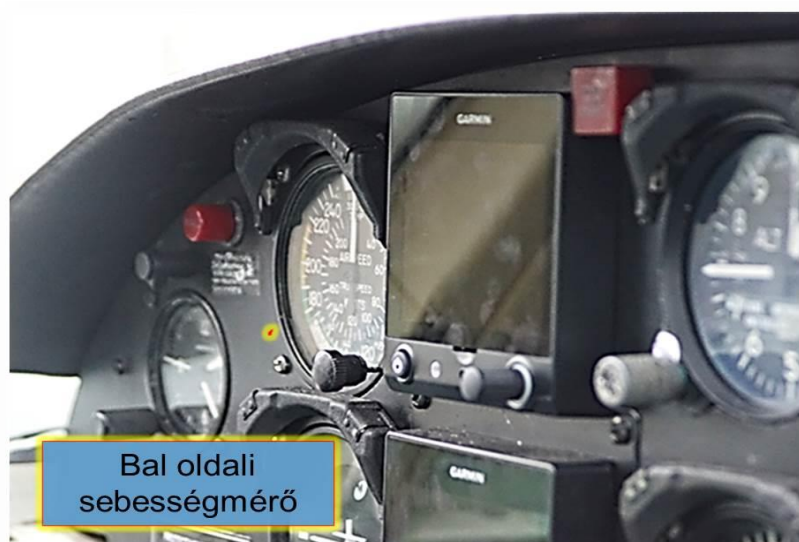
Ezzel szemben az utólag beépített, a műszerfal síkjából kiemelkedő G5-ös műszerek, valamint az elálló műszermegvilágítás a másik oldalon ülő oktató számára az alsó sebességtartomány kritikus sebességjelöléseit tartalmazó szegmensét minden üléspozíció esetén kitarja (6. ábra).

6. ábra - rálátás a bal oldali sebességjelzőre kissé előretolt jobb oldali üléspozícióból

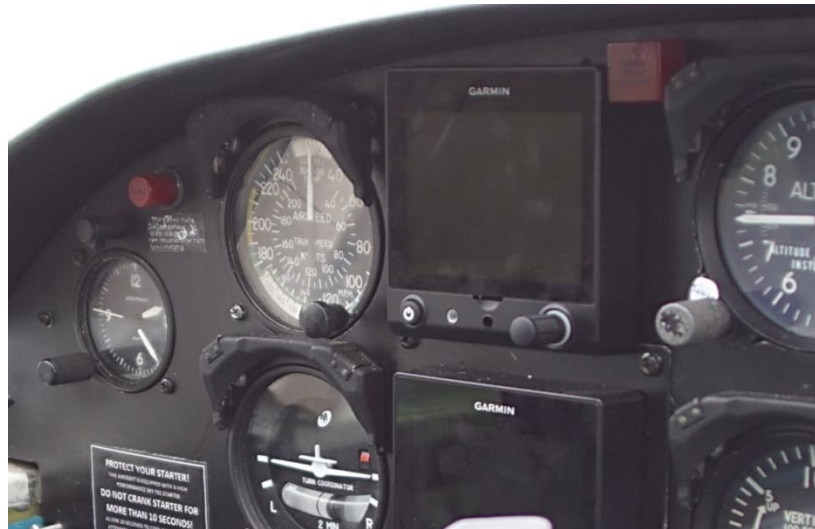
A bal oldali sebességmérő műszer skálájának 60 mph fölötti szegmense a jobb ülésből csak teljesen hátrétt üléspozícióban és a bal oldali műszerfal felé hajolva volt csak látható, azonban a 80 mph-nál elhelyezett vörös jelölés így is takarásban maradt. Ezen túlmenően a fénytörésből adódó parallaxis, és az osztások közötti érték leolvasási interpolációs hibái jelentősnek tűntek (7. ábra).

7. ábra – rálátás a bal oldali sebességkijelzőre teljesen hátrátolt jobb oldali üléspozícióból – a vörös vonal így sem látható
