### Az esemény ismertetése

Az érintett ultrakönnyű repülőgép 83 éves tulajdonosa az esztergomi repülőtéren helyi gyakorlórepülésre készülve 2020. november 30-án 14:41 perckor megkezdte a felszállást a 20-as füves pályán. Mintegy 520 méter megtétele után a gép orrfutója kitört és a légi jármű a keresztengelye körül az orrán átfordulva, rövid csúszás után a hátán került nyugalomba. A baleset során a pilóta könnyebb, a légi jármű jelentős sérülést szenvedett.

<b>Esemény besorolása:</b>	légiközlekedési baleset			
<b>Esemény időpontja:</b>	2020. november 30., 14:42 LT <sup>1</sup>			
<b>Esemény helye:</b>	Esztergom repülőtér (LHEM) (47°45',48 N; 18°43',80 E)			
<b>Légi jármű típusa, azonosító jele:</b>	Pipistrel Virus 912, 35-12 (nincs érvényes magyar lajstromban)			
<b>Légi jármű gyárt. éve, sorozatszám:</b>	2011, S/N 408V912			
<b>Hajtómű(vek) száma, típusa:</b>	1 db, Rotax 912, S/N 912 67770185			
<b>Kötelező felelősségbiztosítás érvényessége:</b>	nem volt érvényes felelősségbiztosítása			
<b>Repülés célja:</b>	magáncélú helyi repülés			
<b>A balesetben érintett személy(ek)</b>	<b>személyzet</b>	<b>utás</b>	<b>más érintett</b>	
<b>száma:</b>	1	0	0	
<b>sérült:</b>	1 könnyebben sérül

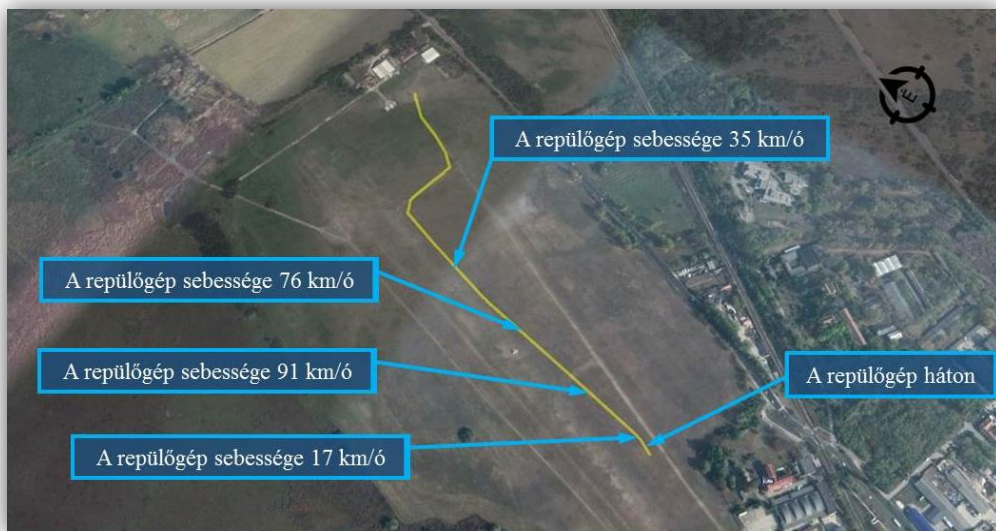
1. ábra: A repülőgép útvonala és sebessége a fedélzeti GPS alapján

A légitársaság által rögzített GPS adatok utólagos elemzése során a Vb megállapította, hogy a repülőgép a gyártó légitársaság üzemeltetési kézikönyvében közzétett 60 km/órás VR<sup>3</sup> sebességet az összesen 530 méteres nekifutás során legkésőbb<sup>4</sup> 190 méter megtétele után elérte. Az emelkedéshez szükséges felhajtóerőt biztosító 64 km/órás sebesség elérése után

a repülőgép a földön még tovább gyorsult. Legkésőbb 270 méter megtétele után a nekifutás sebessége már 91 km/óra<sup>5</sup> volt, ami jelentősen az említett 64 km/órás átesési sebesség fölött van (*ld. 1. táblázat*), így biztosítva volt a megfelelő felhajtóerő kialakulásához szükséges sebesség. Tekintetbe véve a maximális megengedethez viszonyított, mintegy 10%-kal alacsonyabb aktuális felszállótömeget és a nyomvonal rögzítésének mintavételi sűrűségét, megállapítható, hogy a levegőbe emelkedéshez szükséges felhajtóerő a nekifutás első harmadában már rendelkezésre állt.

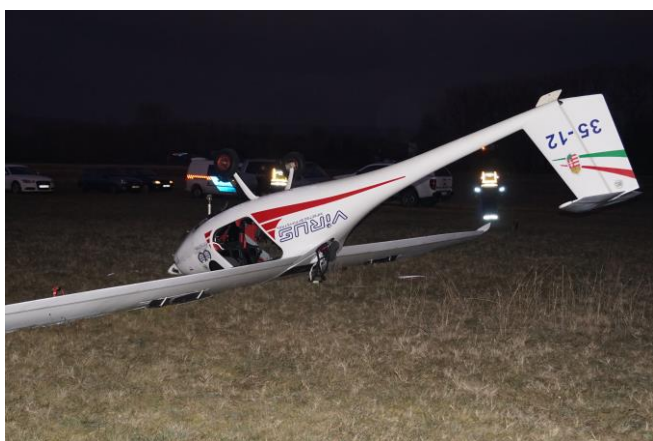
2. ábra: A repülőgép helyzete és az elhajlott féklapok

Az átfordulás során az orrfutó kitérésén túl a légi jármű légcsavarjának mindkét tolla tövig roncsolódott, a motorburkolat és az orrkúp összetört, valamint a törzs és farok héjszerkezetén is repedések keletkeztek. A szárnyak felső felületéből nyíló áramlásrontó féklapok az átfordulás utáni talajfogáskor nyitott helyzetben voltak, így a füves talajon elakadva fékeztek a csúszást, miközben a mozgás irányával ellentétesen, a repülőgép orra felé elhajlottak (2. ábra).
