## ZÁRÓJELENTÉS

2020-0564-5  
(HU-10158)

**Váratlan vasúti esemény / Jelzőmeghaladás**  
Püspökladány, 2020. június 14.

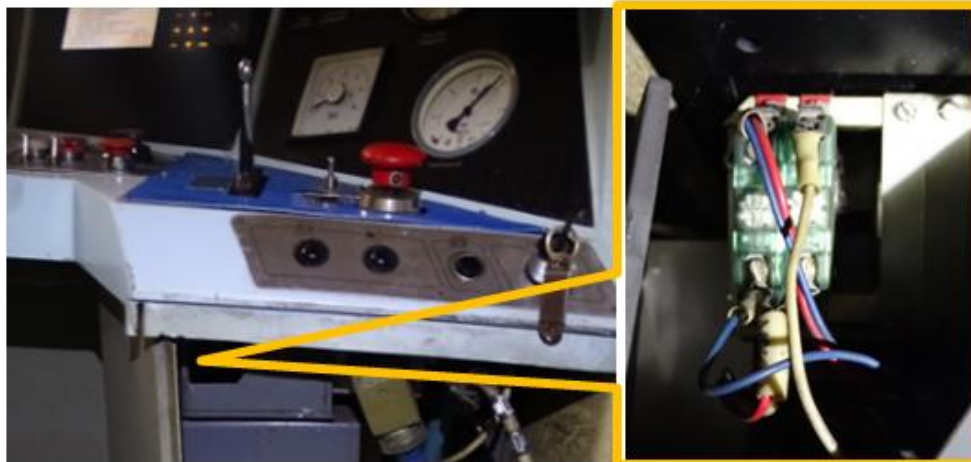
4. ábra: a fékezőszelep elektromos csatlakozásai

Az esemény bekövetkezésekor az „A” oldali fékezőszelep elektromos csatlakozójáról egy csúszósarus kivitelű vezeték lecsúszott, ez okozta a vonat kényszerfékezését. (4. ábra)

A motorkocsin nincs beépítve olyan fővezeték nyomáskapcsoló, ami a vontatástiltást működésbe hozná akkor, ha a fővezeték nyomás nem megfelelő, ezért a mozdonyvezetőt a helytelen tevékenységében semmi nem akadályozta meg, a vonatával 0 bar nyomású, leürített fővezetékkel, hatástalan önműködő fékberendezéssel el tudott indulni a nyíltvonalról Püspökladány állomás irányába.

Az esemény után a karbantartási területen a 416 sorozatú motorkocsikon valamennyi fékezőszelephez csatlakozó elektromos vezeték csúszósaruit biztosítófüles kivitelre cserélték.
