KÖZLEKEDÉSBIZTONSÁGI SZERVEZET

ZÁRÓJELENTÉS

2020-0613-5
(HU-6288)

Váratlan vasúti esemény / Jelzőmeghaladás
Uzsa, 2020. június 27.

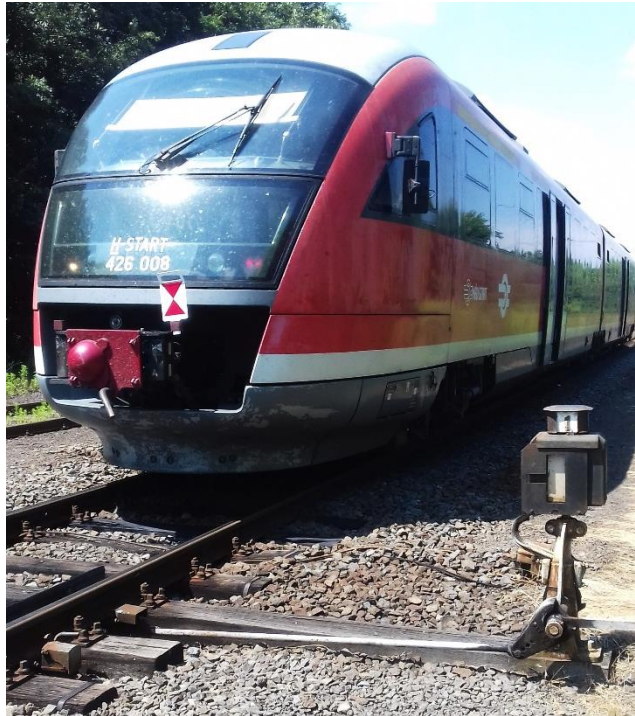
- 13 óra 00 perc 34 mp** a váltókörzetben tartózkodó vk1 észlelte a közeledő vonatot, és kézijelzéssel „Megállj!” jelzést adott.
- 13 óra 00 perc 35 mp** a mozdonyvezető észlelte a kézijelzést, gyorsfékezést alkalmazott.
- 13 óra 00 perc 37 mp** a vonat elhaladt a „Megállj!” állású fedezőjelző mellett, majd a 3. sz. váltót felvágva áthaladt a fehér fénySOROMPÓVAL jelzett útátjárón és végül az 1 sz. váltó után megállt.

3. ábra: a vonat az 1. sz. váltón áthaladva állt meg (forrás: TVB)

- 15 óra 00 perc** A letört kampózár cseréjével a váltót helyreállították.

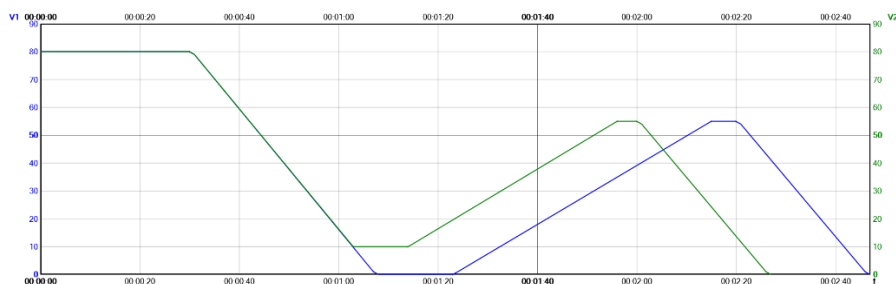
A Vb számításai szerint egy 80 km/h sebességgel közlekedő személyszállító vonat a jelző előtti megállással, hangjelzés adásával, majd a kezelt bejáratú jelzőtől való elindulással kb. 30 másodperc idővesztést szenved. Jellemző eset, hogy a vállalati kultúrában olyan hibás hiedelmek élnek és adódnak át generációról generációra, amelyek alapját már nem ismeri, de nem is kérdőjelezi meg senki. A Vb véleménye szerint ez a hiedelem még a gőzvontatású időkből maradhatott fenn, amikor valóban komoly idővesztést jelentett egy tehervonat megállítása, majd újra mozgásba hozása.

4. ábra: A számított idővesztés grafikonja
(zöld vonal: „meglassítás”; kék vonal: teljes megállás)

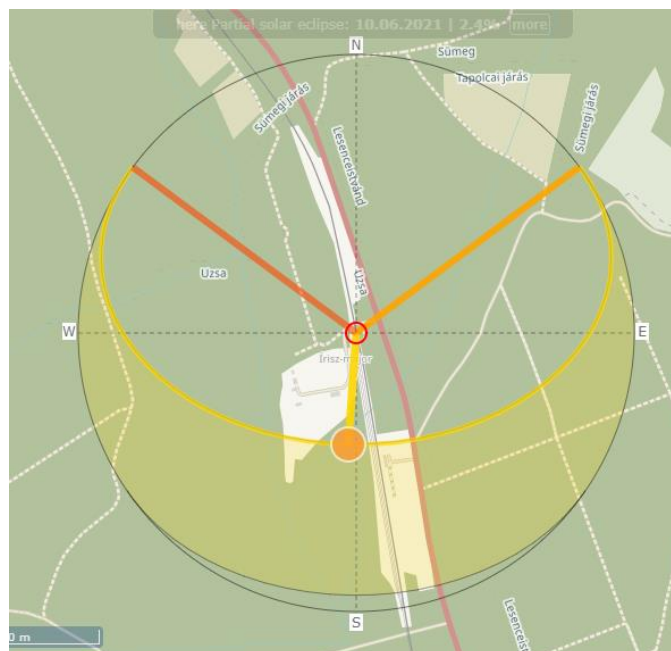
Az esemény időpontjában a Nap a mozdonyvezetőtől balra, szemből, 66 fokos szögben, viszonylag magasan sütött. A Nap vakító hatásának kiküszöbölésére az árnyékoló roló le volt húzva, körülbelül a mozdonyvezető homlokának magasságáig.

5. ábra: A Nap állásszöge (forrás: suncalc.net)

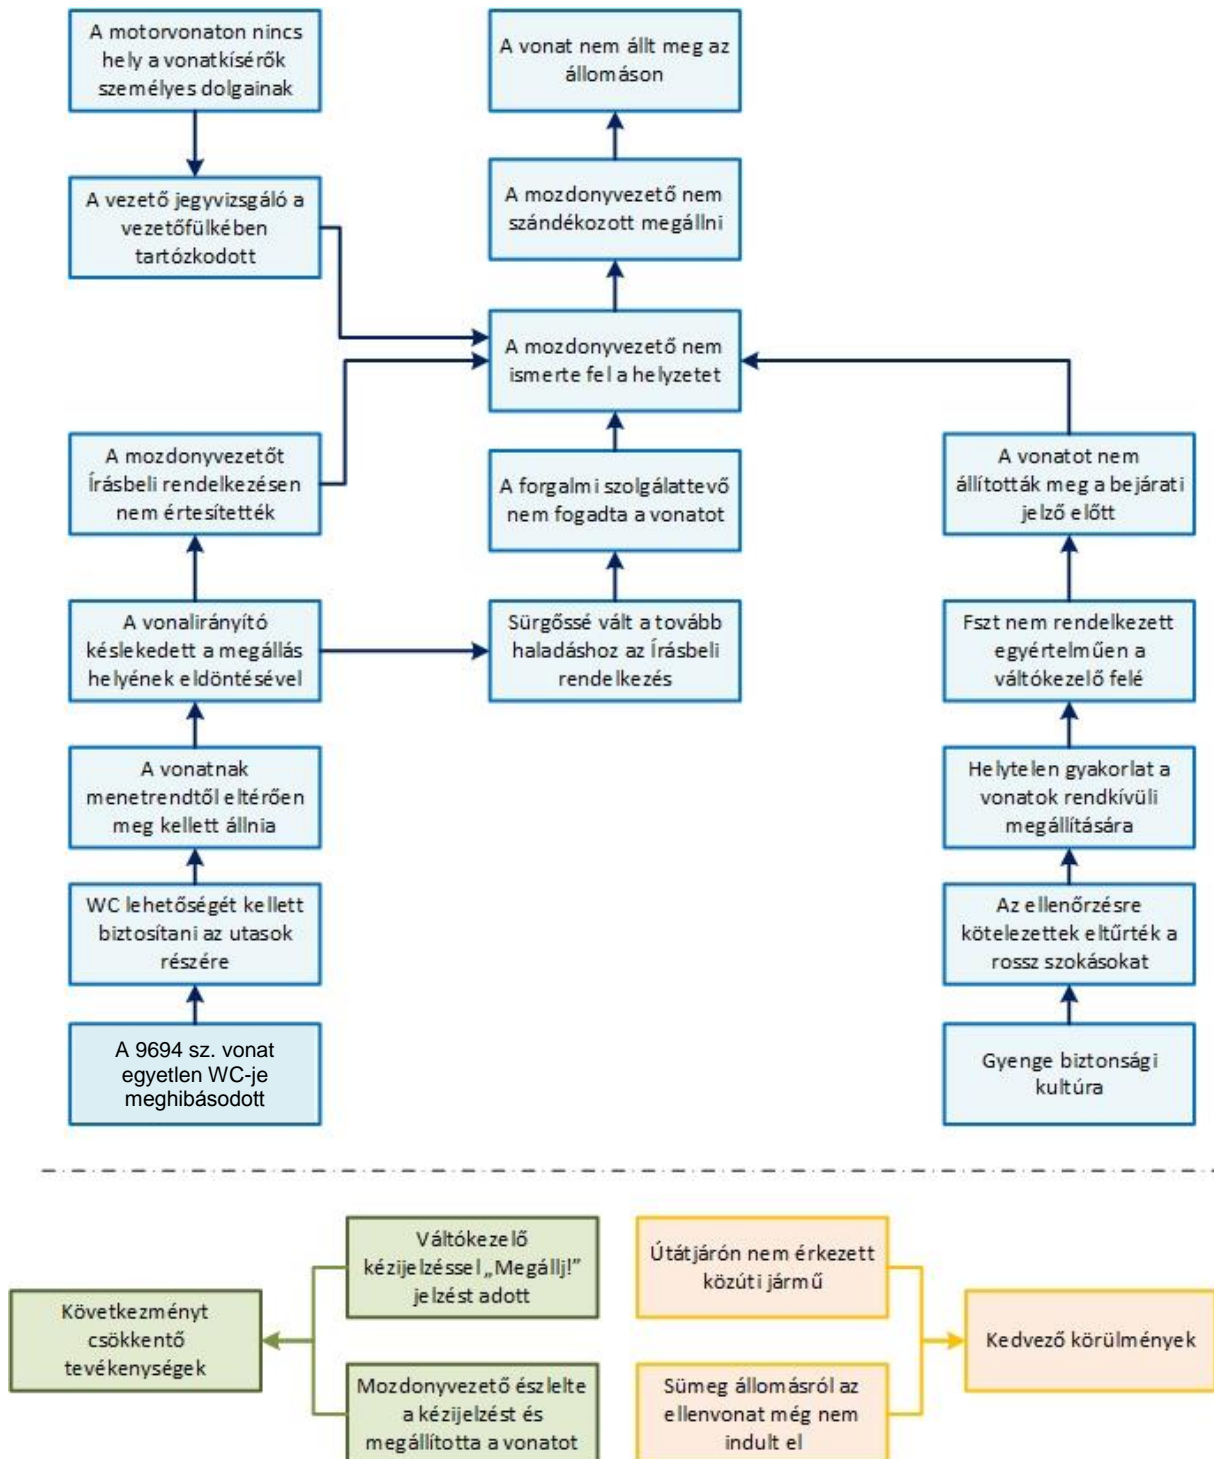
A Vb az esemény ok-okozati összefüggéseit vizsgálva közvetlen okként emberi tényezőket, további közvetlen okokként és hozzájáruló tényezőként pedig szervezeti, valamint műszaki tényezőket határozott meg. Ezek összefüggését az 6. sz. ábrán mutatja be.

6. ábra: Az eseményben szerepet játszó tényezők összefüggései

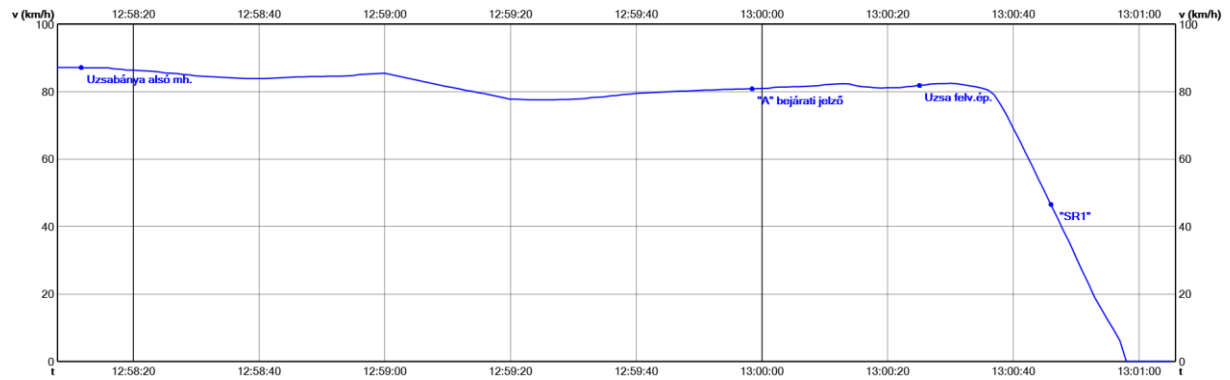
A vonat sebesség-grafikonja az MFB adatok alapján
