KÖZLEKEDÉSBIZTONSÁGI SZERVEZET

## ZÁRÓJELENTÉS

Lillafüredi ÁEV, 2020. június 24.

**Vasúti baleset / Kisiklás**  
július 10. július 14.

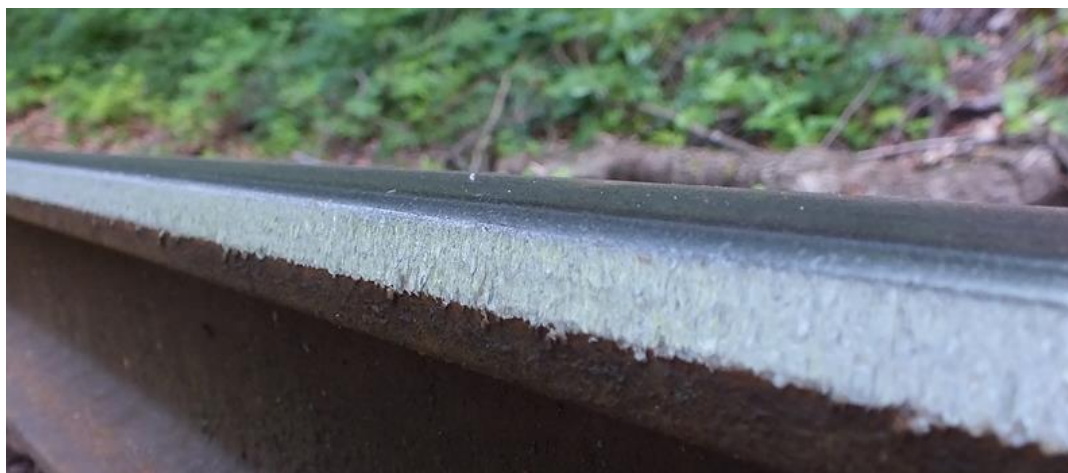
**4. ábra: érdesre kopott sín a 77. szelvényben**

A nyomkarima-sín közti súrlódás pontos számértékként nem határozható meg, azonban szembeötlő volt a kisiklások helyét jelentő kis sugarú ívekben a sínek érdesre kopott oldala, és vele együtt a nyomkarimák hasonló felülete (4. ábra).

Ezzel összhangban voltak a vasútüzem-vezető tapasztalatai, szerinte a közelmúltban az oldalkopott sínek felülete érdesebb lett. (Ehhez kapcsolódóan volt olyan jármű, amelyet kifejezetten alacsony futásteljesítmény után ki kellett vonni a forgalomból a nyomkarima túlzott kopottsága miatt.)

A szakirodalom<sup>6</sup> is megerősíti azt a tapasztalatot, hogy az új (frissen esztergált) kerékprofilok eleinte gyorsabban kopnak, vagyis a kerék-sín közti koptató hatás erősebb.

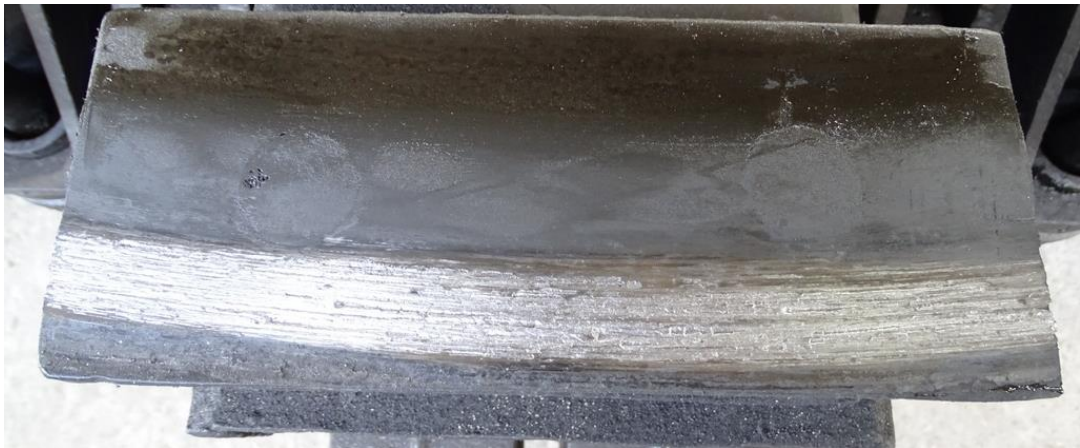
**5. ábra: a berágódott csúszótám**

A kocsi műhelyi vizsgálata pedig feltárta, hogy a kisiklott forgóvázon az 1-2 kerekek közti csúszótámon erős berágódás volt (5. ábra).

A berágódott csúszótám problémáját súlyosbítja, hogy a terhelődött főátlóban van, tehát a pálya fekszint-viszonyai nem csak a kerékterhelést csökkentették, hanem össze is szorították ezt a hibás csúszótámat. Következésképpen a 8-as kerék nyomkarimáját nagy terelőerő érte.

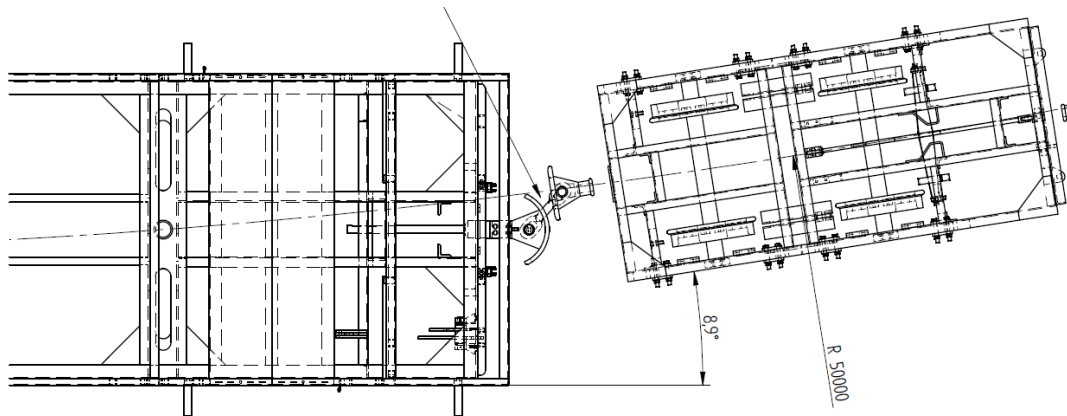
**6. ábra: eltérő járműkonstrukciók kapcsolása ívben (rajz: projektvezető)**

A 301 psz. kocsi kapcsolókészüléke ezzel szemben – a keskenynyomközű vasutak ma is nagy számban futó régebbi kocsijain elterjedt megoldás szerint – a forgóvázon van rögzítve. Ez viszont azzal jár, hogy ívben a kapcsolókészülék a vágánytengelyhez képest kevésbé nyúlik oldalra (lásd 6. ábra, jobb oldali kocsi).

Bármely megoldású kocsi a hozzá hasonlóval összekapcsolva jól működik, hiszen hasonló oldalhelyzetű kapcsolókészülékek találkoznak. Jelen esetben azonban a 301 psz. forgóvázon kapcsolt kocsi a 305 illetve 308 psz. főkereten kapcsolt kocsikkal volt összekapcsolva. Az oldalra nyúlások ekkor jelentősen eltérnek, a kialakuló távolságot pedig rendes körülmények között a kapcsolótag hidalja át, átlós helyzetével (lásd 6. ábra, kapcsolótag helyzete).

Itt most súlyosbította a helyzetet, hogy a 301 psz. kocsi a fékállás nélküli, rövidebb, kisebb kinyúlású forgóvázával, a 305 illetve 308 psz. pedig a fékállásos, nagyobb kinyúlású végével volt a másik felé.

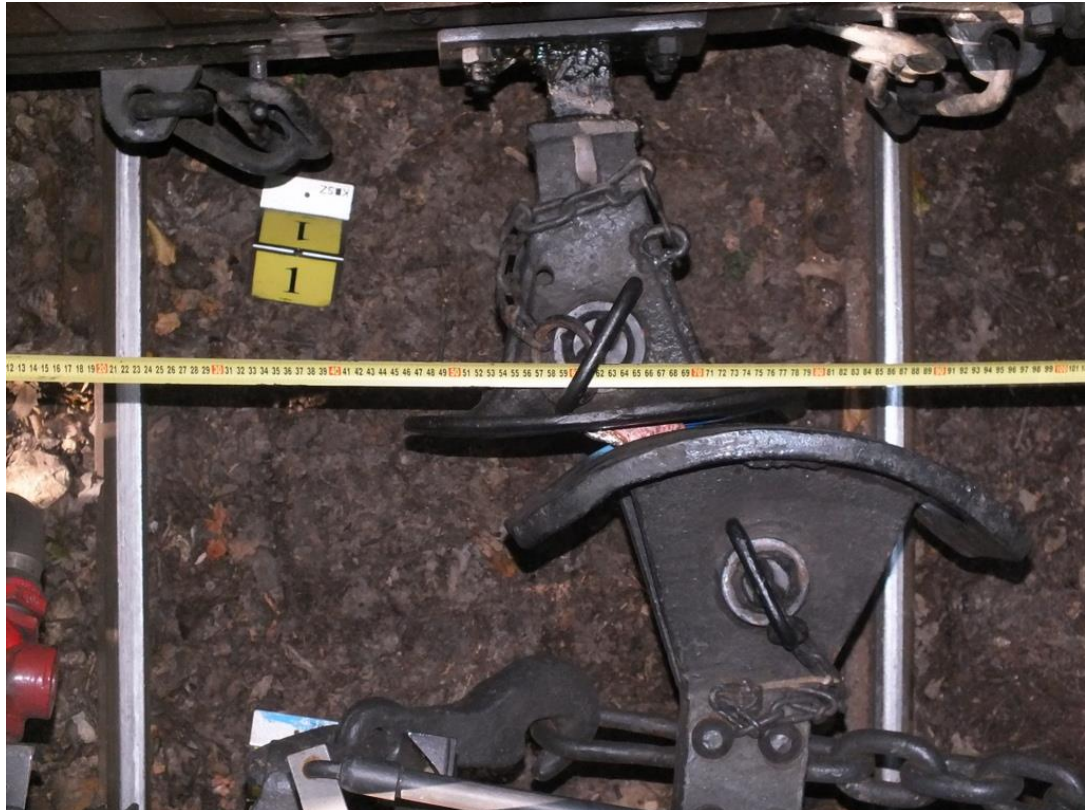
- Túl rövid kapcsolótag esetén – mivel az oldalra távolodásnak mellékhatása a kapcsolókészülékek közeledése – egy korlátozott szöghelyzetnél a kapcsolókészülékek ütközőfelületei egymáshoz érnek, ezzel megint csak meggátolva a további elmozdulás. A folyamat innentől azonos az előzővel. A Vb a július 14-i kisiklásnál ezt a lefolyást azonosította, ugyanis igazolható volt az kapcsolókészülékek összeérése (7. ábra).

**7. ábra: az kapcsolókészülékek helyzete a helyreállítást követő próba során, 240 mm csapszegtávolság mellett: az ütközőfelületek alsó része összeért**

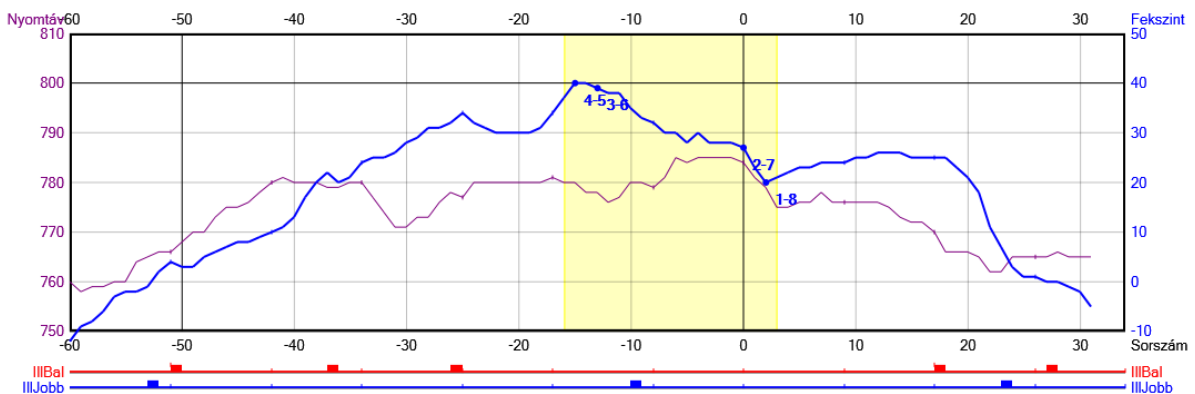
**9. ábra: a vágány mért adatai**  
(lila: nyomtáv, kék: fekszint, jelölések: a kocsi tengelyei a kisikláskor)

A vágány nyomtáv és fekszint adatai a 43. szelvényben:

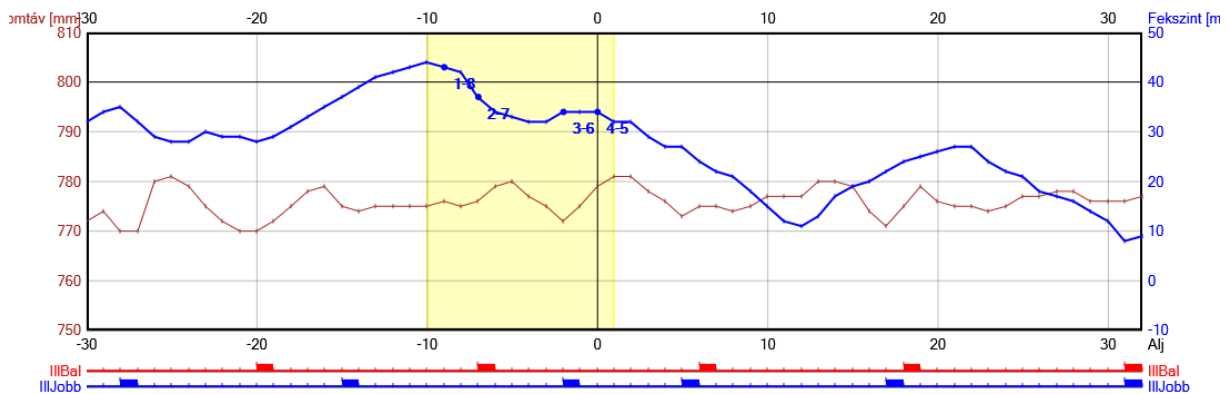
**10. ábra: a vágány mért adatai**  
(lila: nyomtáv, kék: fekszint, jelölések: a kocsí tengelyei a kisiklászor)

A vágány nyomtáv és fekszint adatai a 77. szelvényben:

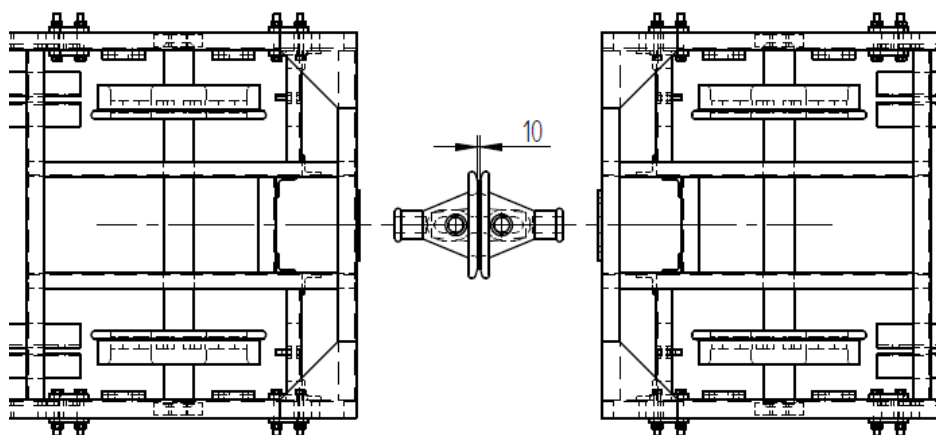
16. ábra: tolás 301+301 kapcsolásnál (rajz: projektvezető)

(1) tolás esetén 10 mm hézag marad a kapcsolókészőlékek ütközősíkjai között, melyről a projektvezető megjegyzése: „Ez egy általunk lemért ütköző és az általunk lemért nyolcas [a nyolcas a kapcsolótag megnevezése – szerk. a Vb] alapján készült, ez a 10 mm a valóságban lehet kisebb is.”
