ZÁRÓJELENTÉS

2020-0722-5
(HU-6310)

Váratlan vasúti esemény / Jelzőmeghaladás
Piliscsaba, 2020. július 27.

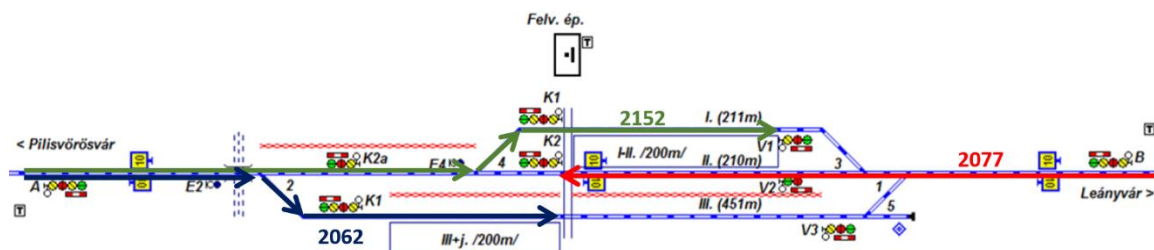
3. ábra A tervezett vágányutak

Az esemény időpontjában a késések miatt a vonatok találkozását úgy kellett lebonyolítani, hogy először a 2152 sz. vonat az I. vágányra, majd a 2077 sz. vonat a II. vágányra, végül a 2062 sz. vonat III. vágányra jár be (3. ábra). A forgalmi személyzet a 2152 sz. vonat behaladása közben a 2077 sz. vonat bejáratí vágányújtját is beállította. A vágányútbeállítást, és a jelző állítását a berendezés nem kezdte meg azonnal, az állomás páratlan oldalán szükséges megcsúszási távolság hiánya, és az ebből fakadóan a berendezésbe épített időzítés miatt. Az 1 sz. váltó állítására nem volt szükség (az mindvégig egyenes irányba terelt), ezért a biztosítóberendezés a vonat I. vágányra való megérkezése után, a biztonsági időzítés lejártá után állította volna továbbhaladást engedélyező állásba a jelzőt.

A forgalmi személyzet tevékenysége a biztosítóberendezés támogatásával nem hordozott vasútbiztonsági kockázatot, a vonatok ezen beérkezési sorrendje utasvédelmi szempontból is előnyösebb volt.

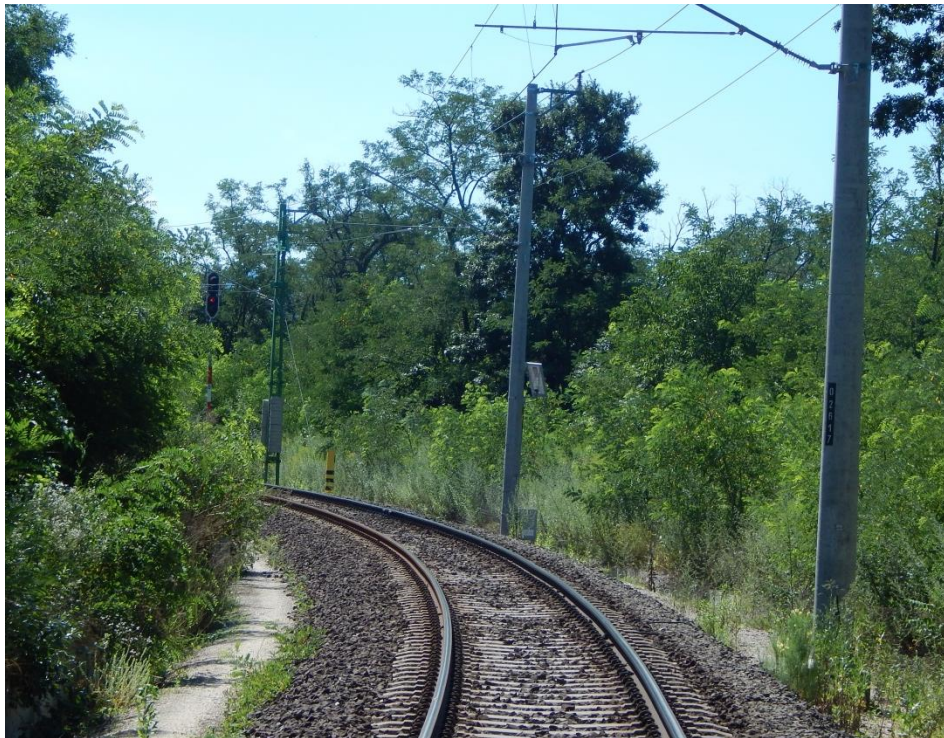
4. ábra A jelző kb. 130 méterről látható

A MÁV Zrt. F.1. sz. Jelzési Utasításának 1.2.39 pontja a fenti jogszabály alapján, azzal összhangban állapítja meg az előírt rálátási távolságot. Leányvár és Piliscsaba állomások között a pálya kiépítési sebessége 100 km/h, de a bejáratí jelző környezetében 70 km/h állandó sebességkorlátozás van érvényben. Fentiek szerint a jelző biztonságos megfigyeléséhez szükséges távolság Piliscsaba „B” jelű bejáratí jelzője esetén $700/3=233$ méter. A Vb helyszíni megfigyelése alapján a jelző kb. 130 méterről látható (4. ábra).

A jelző elhelyezése, illetve az ismétlőjelző hiánya a fentiek miatt nem felel meg a hatályos szabályozásnak.

A Vb a vizsgálat során feltárta, hogy Piliscsaba állomás „B” jelű bejárati jelzőjére az előírt rálátási távolság nem biztosított, mert a jelző az OVSZ I. szerint előírt legalább 233 méter távolság helyett kb. 130 méterről látható. Ezért a KBSZ a következő biztonsági ajánlást adja ki:

A KBSZ javasolja az ITM Vasúti Hatósági Főosztálynak, hogy kötelezze a pályahálózatot működtető MÁV Zrt.-t Piliscsaba állomás „B” jelű bejárati jelzője esetén az OVSZ I. kötetben előírt feltételek biztosítására.

Az ajánlás elfogadásával és végrehajtásával Piliscsaba állomás „B” jelű bejárati jelzője biztonságos távolságból megfigyelhetővé válik, ezáltal a vasúti közlekedés baleseti kockázata csökkenthető.

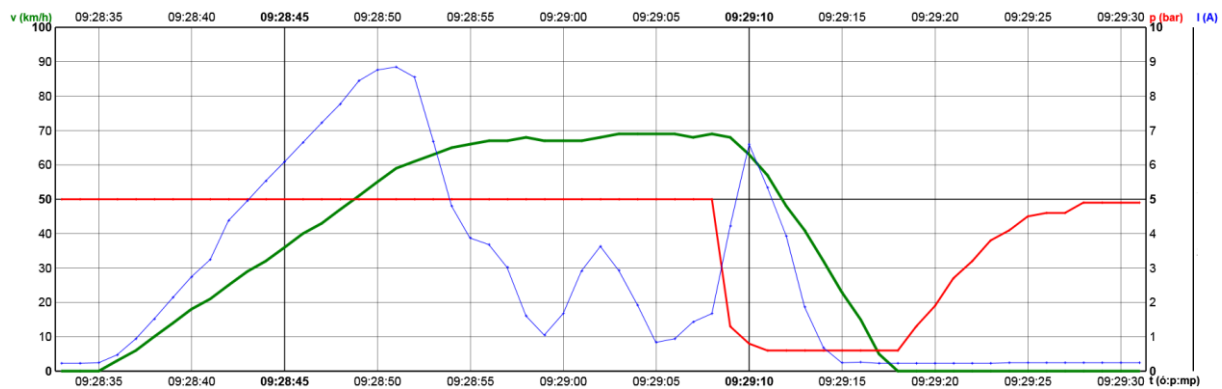
5. ábra A 2077 sz. vonat menetdiagramja

- 09:28:43** a 2152 sz. vonat megállt Piliscsaba állomás I. vágányán
- 09:28:55** a 2077 sz. vonat egyenletes gyorsítás után kb. 68 km/h sebességet tartva haladt tovább
- 09:29:09** a mozdonyvezető észlelte a „Megállj!” jelzést adó bejárati jelzőt, és gyorsfékezést kezdeményezett, melynek hatására a fővezeték nyomás 0 barra csökkent, a vonat elkezdett fékeződni
- 09:29:19** a vonat megállt a „Megállj!” állású bejárati jelző után kb. 5 méterrel
- 09:29:35** a 2062 sz. vonat belépett az Órhegy – Piliscsaba állomásközbe
