KÖZLEKEDÉSBIZTONSÁGI SZERVEZET

ZÁRÓJELENTÉS

2020-0789-5
(HU-6321)

Vasúti baleset / Tűzeset gördülő állományban
Biatorbágy, 2020. augusztus 14.

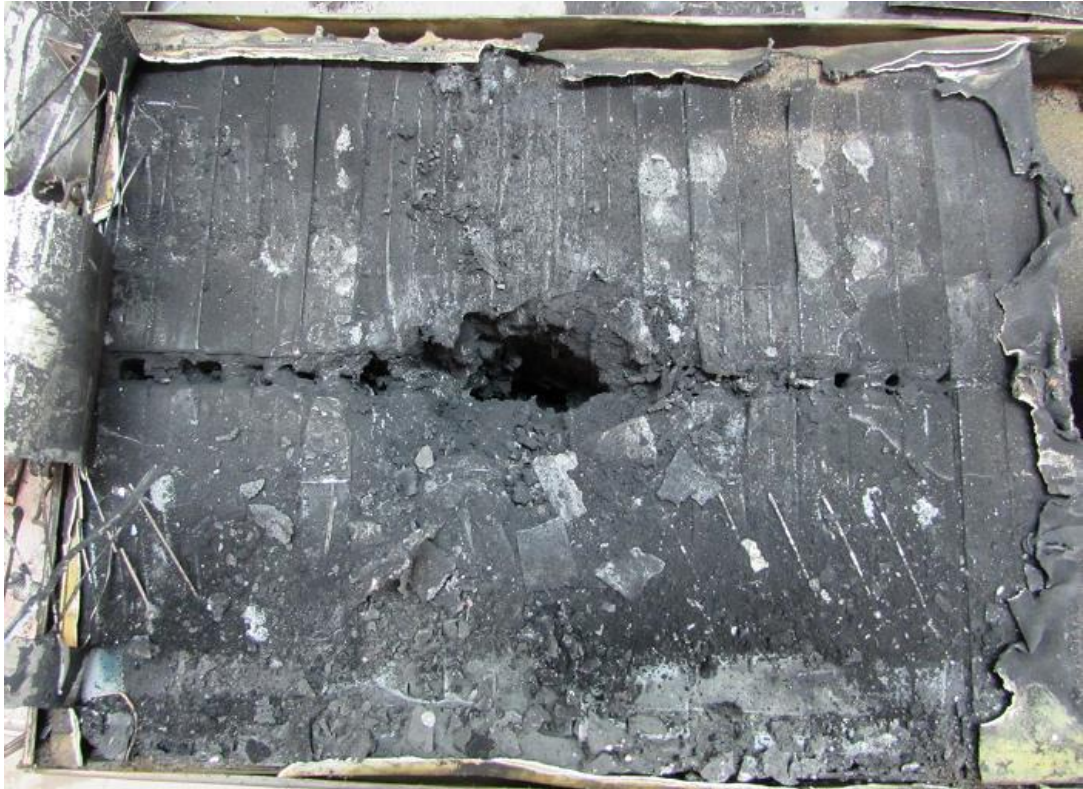
A C2 kondenzátor több helyen deformálódott, horpadt, de a kondenzátortest nem nyílt ki. A tekercsek és a ház közötti szigetelés több helyen megolvadt, és részben el is szenesedett. A középen lévő néhány tekercs megolvadt, és egy nagy lyuk keletkezett.

3. ábra: a C2 kondenzátor állapota
