KÖZLEKEDÉSBIZTONSÁGI SZERVEZET

ZÁRÓJELENTÉS

2020-0797-5
(HU-6341)

Vasúti baleset / Kisiklás
Szakály-Hőgyész - Kurd, 2020. augusztus 16.

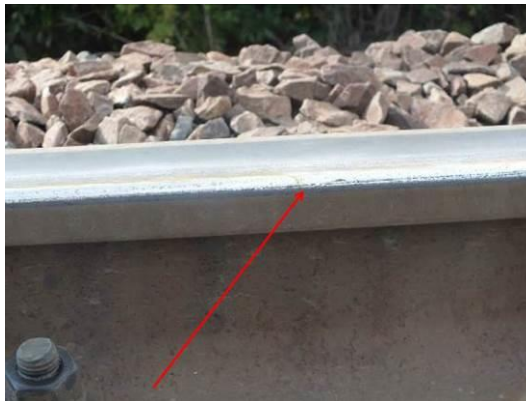
2. ábra: felkapási nyom

felületén egy frissen keletkezett ütés nyom volt. A felkapási nyom a 1335+45 sz. szelvényben az ív külső sínszálán volt fellelhető (2. ábra).

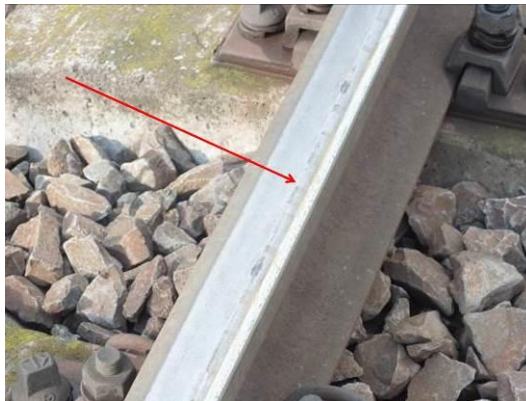
3. ábra: A nyomkarima nyoma a futófelületen

A következő kb. 15 méteres szakaszon 1335+45-1335+30 sz. szelvények között egy határozottan kivehető nyomkarima által okozott nyom látható, amely a sínszál futófelületének a belső szélétől a külső széléig folyamatosan halad kifelé (3. ábra).

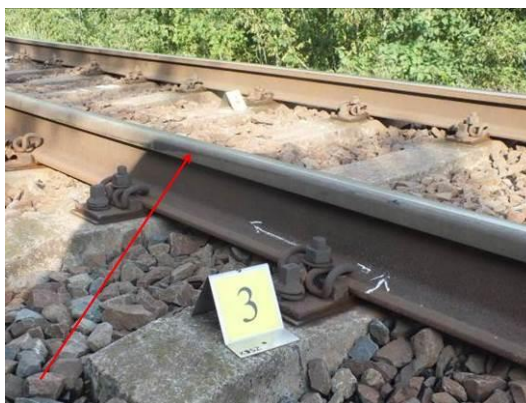
4. ábra: leesési nyom

A leesési nyom az 1335+28 sz. szelvényben volt fellelhető, az ív külső sínszálának külső oldalán (17. ábra).

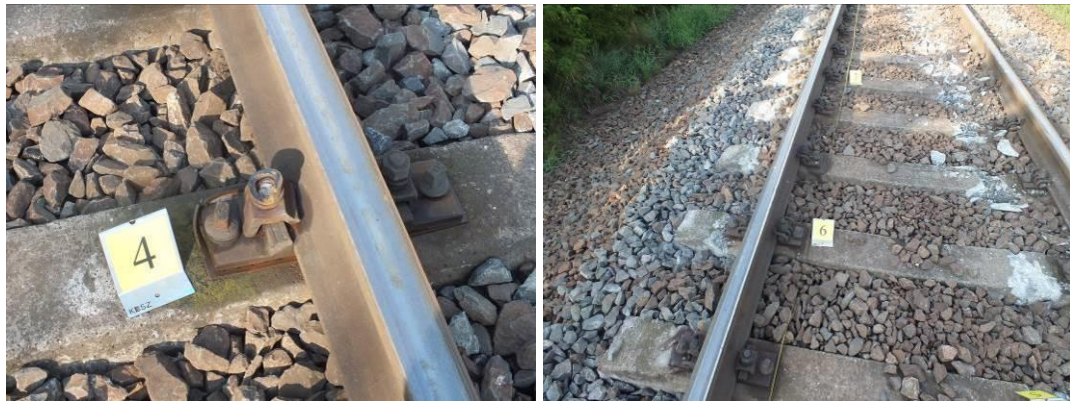
5. ábra: az elsőként siklott forgóváz okozta sérülések

Az 5. ábra az elsőként kisiklott forgóváz által okozott pályasérüléseket mutatja. Az 5 sz. tábla (jobb oldali kép, jobb-alsó sarok) az első sérült, de még egyben maradt betonajlat jelöli.

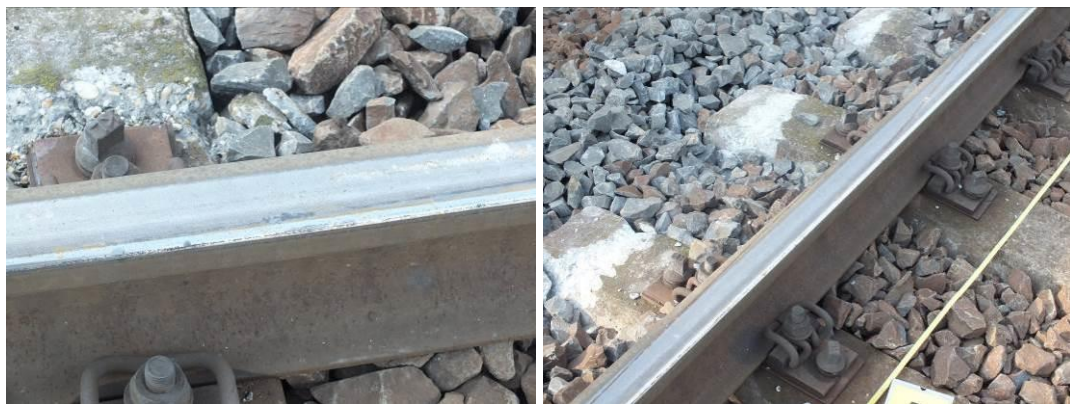
6. ábra: felkapási nyomok

Az 6 és 7 sz. számtáblával (5. ábra) egyvonalban a pályaív külső sínszálán voltak megtalálhatóak a következő felkapási nyomok (6. ábra).

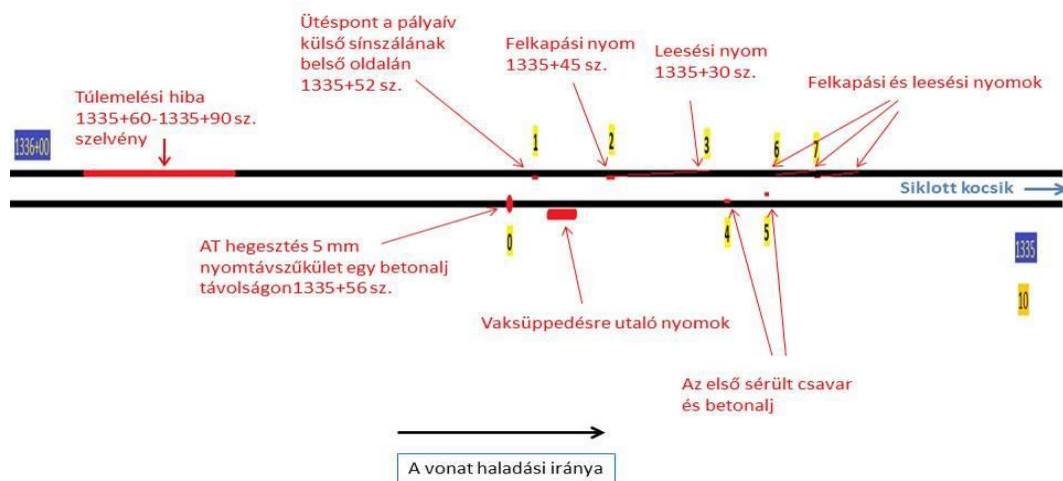
7. ábra: rögzített nyomok torzított vázlatrajza

- az 1335+90-1335+60 sz. szelvények között szabad szemmel is jól látható nagymértékű süppedés;
- 1335+56 sz. szelvényben az ív belső sínszál vágánytengely felőli vezetési felületén, egy durván elmunkált AT hegesztés, közvetlenül utána peremes legyűrődés, ami egy betonraljon belül 5 mm-s nyomtáv szűkülést eredményezett;
- 1335+52-1335+50 sz. szelvények között az ív belső oldalán a betonraljak végeinél vaksüppedésre utaló nyomok voltak.

A fent felsorolt pályahibákat és rögzített nyomokat egyesítő torzított vázlatrajzát a 7. ábra ábrázolja.

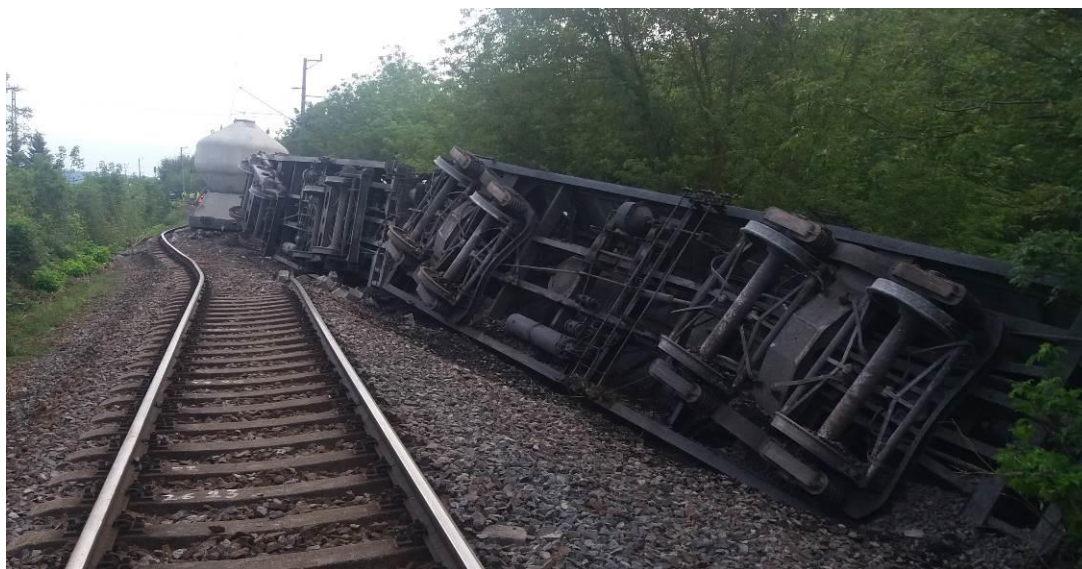
8. ábra: A felborult kocsi

A 83 56 932 3 425-3; 83 56 930 8 880-0, és a 83 56 932 3 413-9 pályaszámú kocsik futóművei, forgóvázai, alvázai, ütköző- vonó- és kapcsolókészülékei, járműszekrényei, mechanikus és levegős fékberendezései megrongálódtak. A vonatba 14.-nek besorozott 83 54 930 8 847-9 pályaszámú kocsi ütköző- és vonókészüléke rongálódott. A kocsikban összesen kb. 31 mFt kár keletkezett.

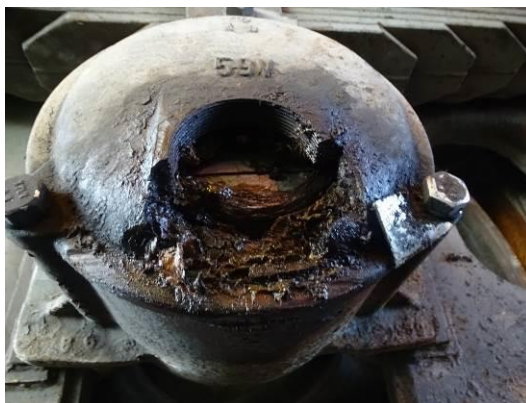
9. ábra: Kitörés az ágytokon

A vonatba 16. kocsiként besorozott 83 54 9308 880-0 psz. kocsi 1L ágytokján látható kitörés (9. ábra) nagy valószínűséggel a baleset következménye, és nem előzménye. A csapágytok megbontása után ugyanis abban műszaki hiányosság, rendellenesség nem volt megállapítható.

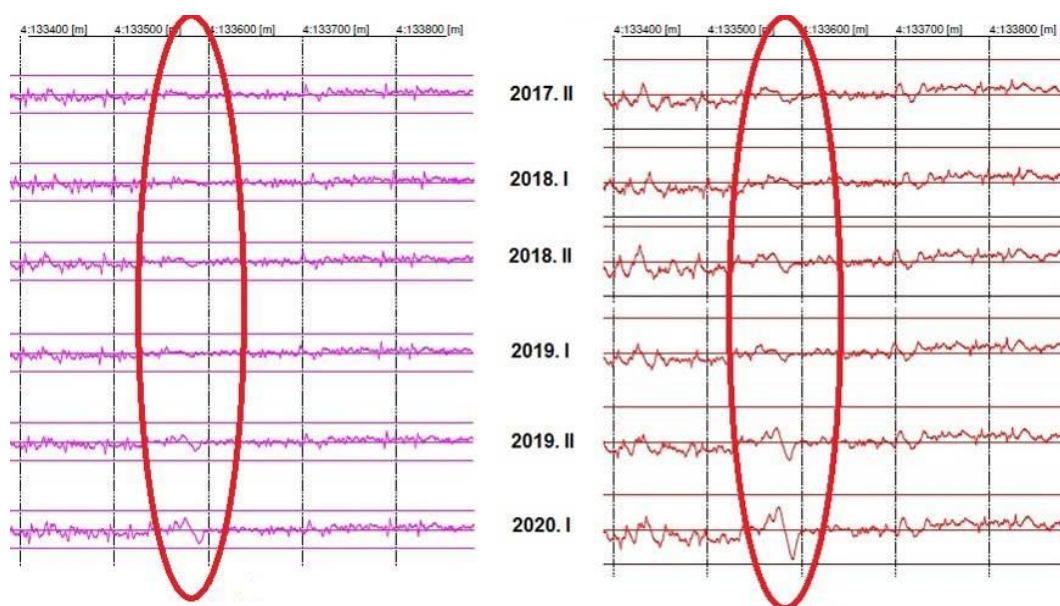
10. ábra: a síktorzulás alakulása

A 1335+90 sz. szelvényben lévő síktorzulás mértéke, ami a 2017. második és 2018. első mérési időszaka között keletkezett, minden évben folyamatosan nőtt. Habár a 2018. második és 2019. első mérése között elvégzett karbantartási munkálatoknak köszönhetően a mértéke csökkent, utána jelentős növekedésnek indult (10. ábra).

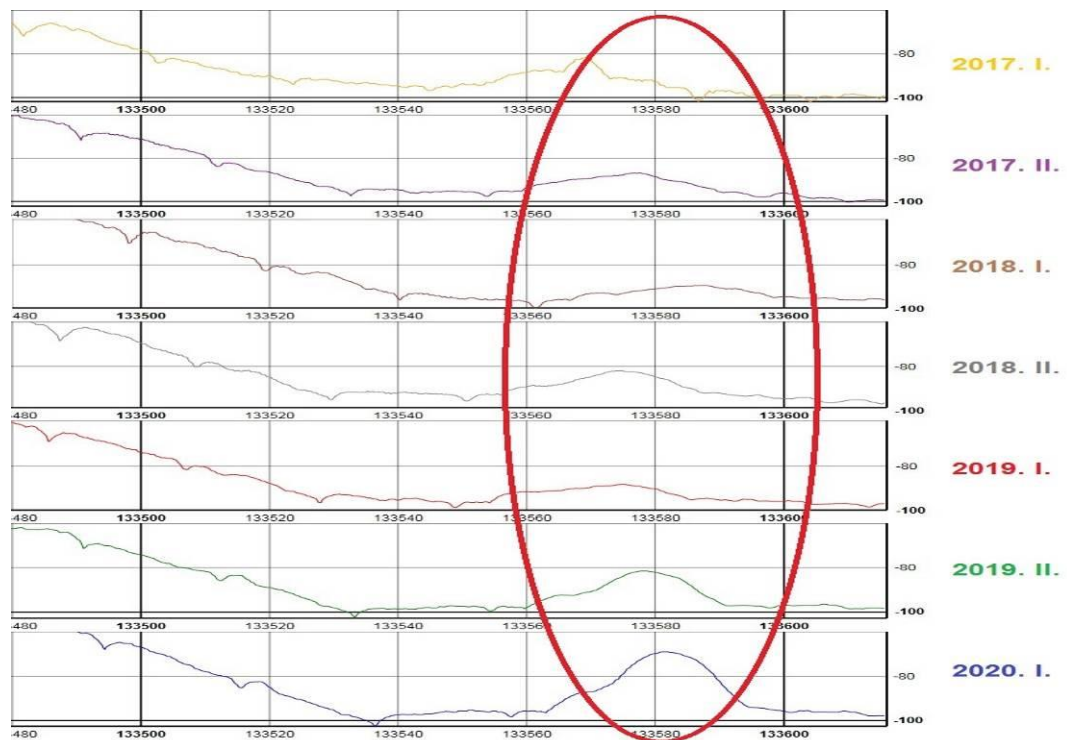
11. ábra: túlemelési hiba alakulása

A 1335+80 sz. szelvényben kicsúcsosodó túlemelési hiba 2017. első mérésénél már feltűnik. 2019 első méréséig a vágányszabályozási munkálatoknak köszönhetően a hiba nagysága csökkent, de utána 2020. első méréséig jelentősen megnövekedett (11. ábra).

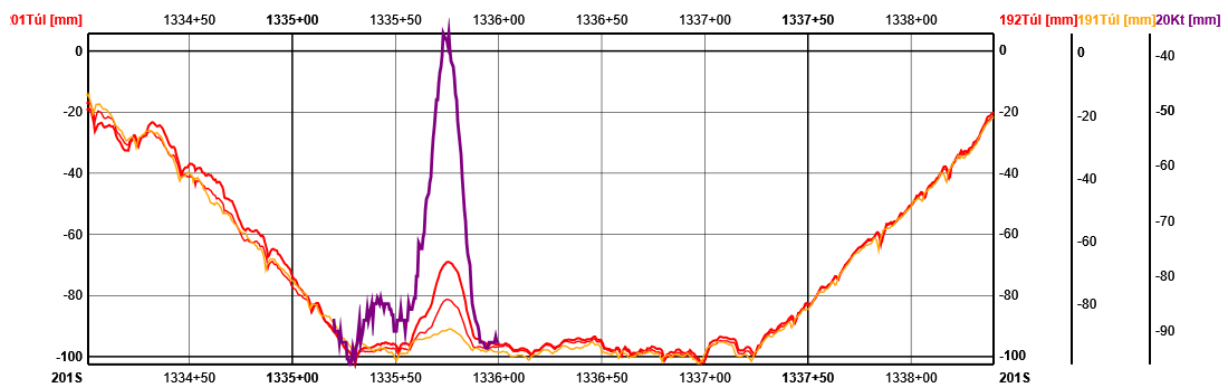
12. ábra: a hiba növekedése a kisiklást megelőző 3 mérés során
(lila: a kisiklás után végzett kézi mérés)

A mérési eredmények egymásra helyezése (12. ábra) szemléletesen mutatja meg, hogy – az önmagukban még mérethatáron belüli hibák – egy leromlási folyamat eredményei. Ebből a hiba jövőbeni veszélyessé válása előre jelezhető.

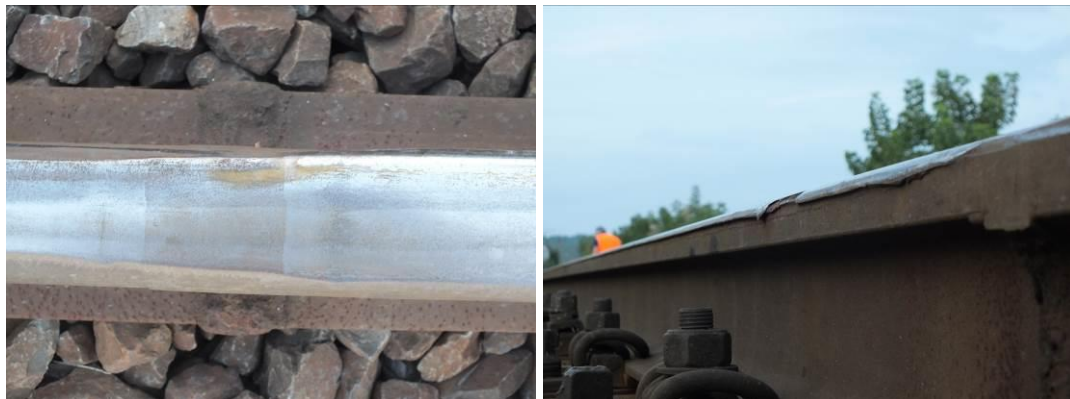
13. ábra: az AT hegesztés utáni peremlegyűrődés

Két szomszédos alj között a nyomtávolság (a vonat haladási iránya szerint) 1435 mm-ről 1430 mm-re változik. A „C2” mérethatár 101-200 km/h sebességnél 3 mm. A 13. ábra az AT hegesztést mutatja, amin látható, hogy a hegesztésnél nem egy alj hossz (60 cm), egyenletesen csökken a nyomtáv 5 mm-t, hanem a hegesztés után alig pár centiméteres távolságon.

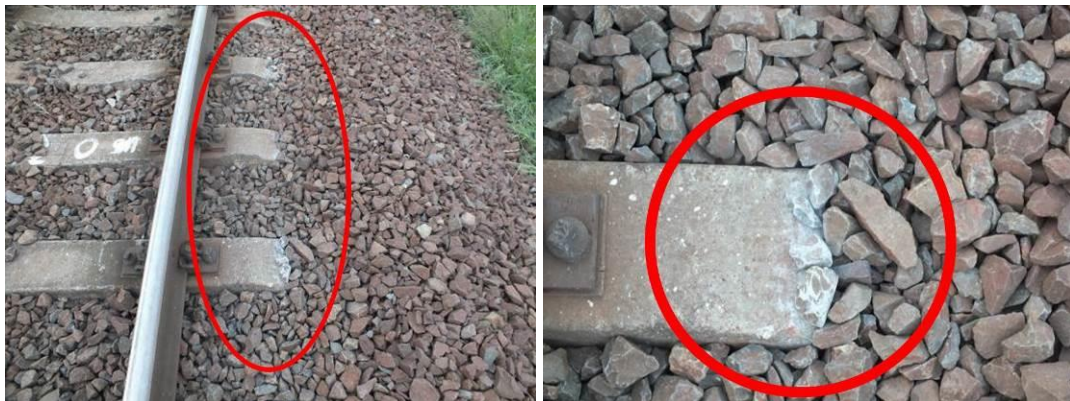
14. ábra: vaksüppedésre utaló nyomok

Az 1335+52-1335+50 sz. szelvények között az ív belső oldalán a betonalkak végeinél vaksüppedésre utaló nyomok voltak (14. ábra).

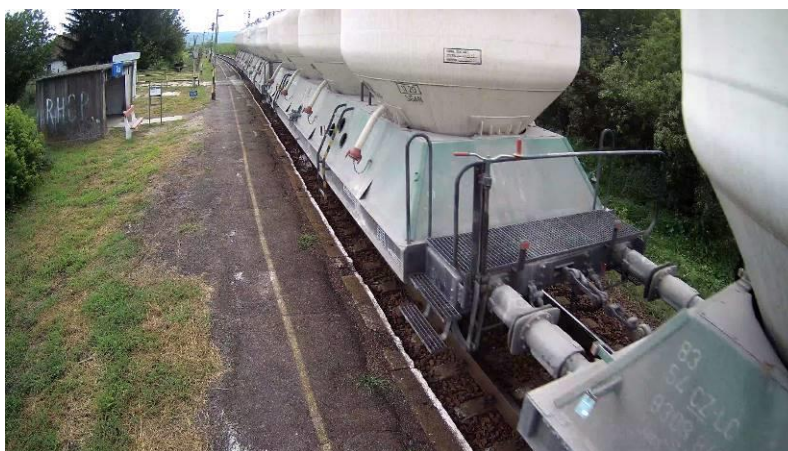
- A KAM-3 jelű kamera rögzítette az érkező vonatot a megállóhelyen való haladása közben. A felvétel alapján a vonatba sorozott járművek futása egyenletes, billegő, támolygó mozgás nem tapasztalható, szoruló fékberendezésre utaló jelek nincsenek (15. ábra).

15. ábra: A kameraképen nem látható, hogy a siklott kocsiknak bármilyen sérülése lenne

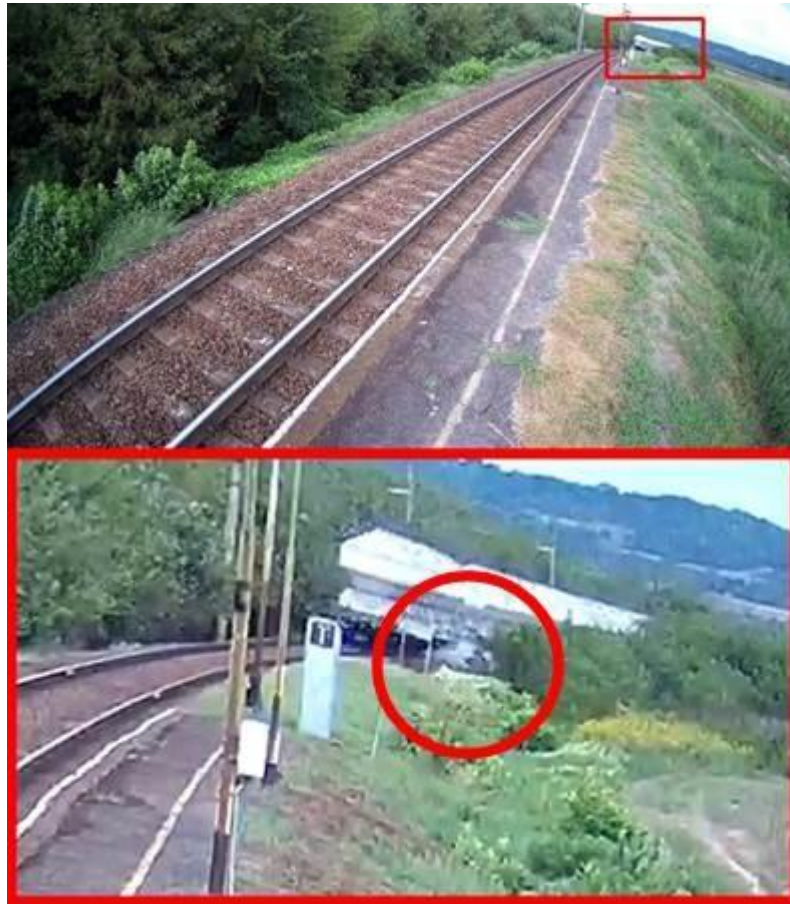
16. ábra: kamerakép a siklásról

- A KAM-4 jelű kamera felvételén a siklás látható. A megállóhelyet elhagyva a mozdony és a vonatba sorozott kocsik mozgásában változás történt. Az addig egyenletes futást erőteljes oldalirányú ingadozás váltotta fel. A felvételen a kamera és a helyszín közötti nagy távolság miatt nem lehet egyértelműen megállapítani a siklás pontos helyét, illetve, hogy a három kisiklott jármű közül melyik siklott ki először (16. ábra).
- Az esemény előtt közlekedő vonatokról készült felvételek alapján megállapítható, hogy a siklás helyszíne előtt, illetve után megváltozott a járművek mozgása, billegő támolygó mozgás tapasztalható, ami a kezdőpont felől közlekedő vonatok esetében kisebb mértékben volt érzékelhető.
