KÖZLEKEDÉSBIZTONSÁGI SZERVEZET

## ZÁRÓJELENTÉS

2020-0945-5  
(HU-10171)

**Vasúti baleset / Kisiklás**  
Sopron, 2020. szeptember 26.

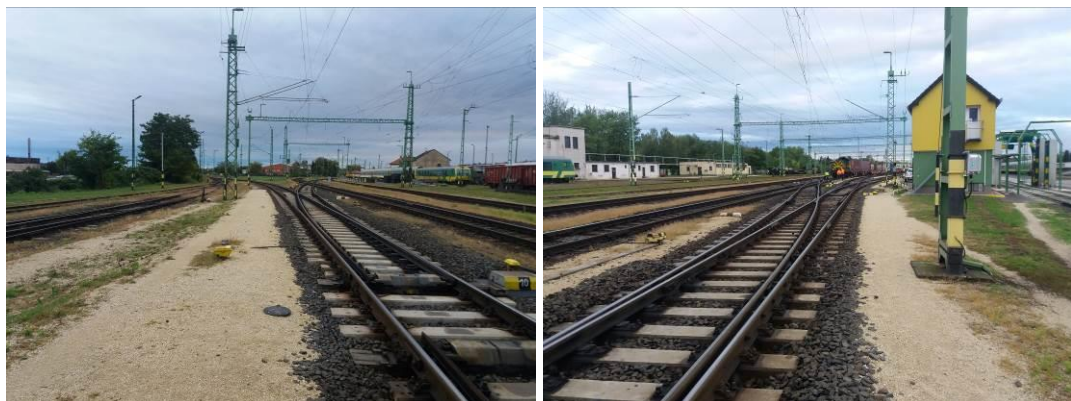
3. ábra: 10 sz. kitérő és az előtte lévő jobbos ív, illetve a 12 sz. kitérőtől a 16 sz. kitérő irányába

Az esemény Sopron állomáson történt. A tehervonat Fertőboz állomás felől jelzőkezelés mellett, lezárt vágányúton járt be a IV. vágányra. A vonat vágányútja a „P” jelű bejárati jelzőtől a 2, 10, 12 és 16 sz. váltókon át a negyedik vágányra vezetett. A 2 és 10 sz. kitérők közötti menetirány szerint jobbra ívelő vágányszakasz után, a 12 sz. kitérőn a kitérő kialakítása miatt rövid távon balra ívelt a vágány, majd a 16 sz. kitérőtől ismét jobbra (3. ábra).

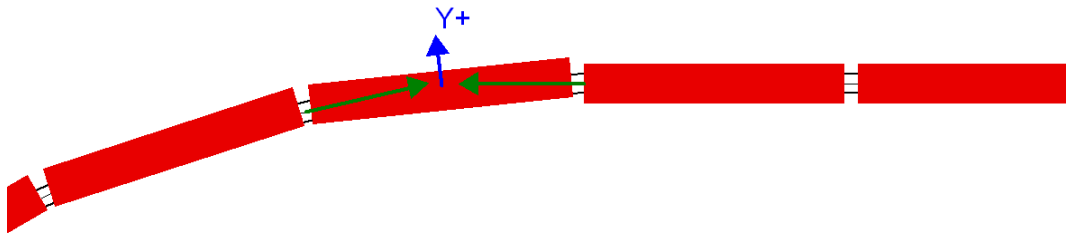
4. ábra: hosszirányú erők hatása egy ívben haladó kocsira

Az ívben haladó kocsik ütközőin megjelenő hosszirányú erők hatásvonala nem azonos, nem lesznek párhuzamosak sem, ezért oldalirányú eredő erejük lesz, amely a terelőerőt (Y) növeli (4. ábra). Az adott átszelési kitérőben alkalmazott ívviszonyokat figyelembe véve, 200 m ívsugarban a hosszirányú erő 20%-a lesz többlet terelőerő.

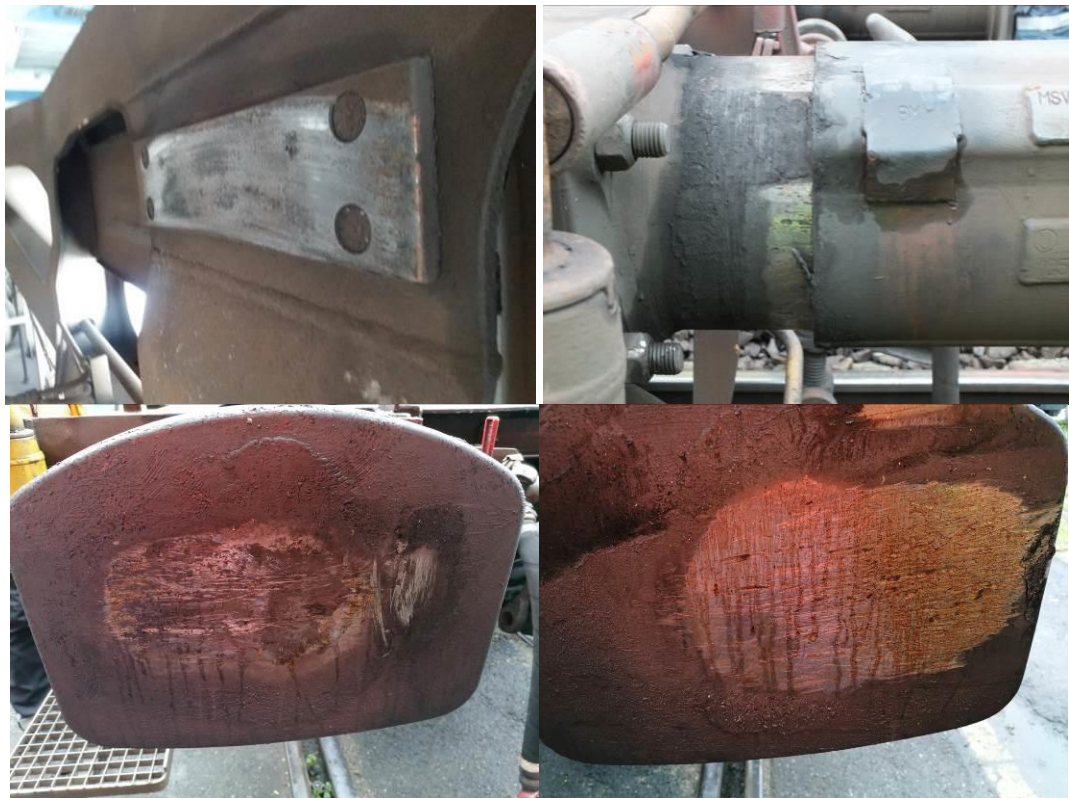
6. ábra: a járművek kenetlen alkatrészei

A helyszíni szemlén és a járművizsgálaton rögzített bizonyítékok és adatok alapján megállapítható, hogy a balesetben érintett jármű alkatrészei (ütköző tányér, ütköző tok és oldalcsúszó tám) kenetlen állapotban voltak (6. ábra). A kenetlenség miatt az érintkező és egymáson elmozduló felületeken bekarcolások keletkeztek, ami még jobban megnövelte a felületek egymás közötti súrlódási tényezőjét.

A kenetlen oldalcsúszó tám a forgóváz befeszülése által, illetve a kenetlen ütközők a járművek egymásra hatása által a pályáívben, illetve kitérőn való haladáskor a járműveknek az ív külső sínszála felé történő kifeszülését okozhatja.
