ZÁRÓJELENTÉS

2020-0987-5
(HU-6352)

Vasúti baleset / Ütközés
Ferencváros - Kelenföld, 2020. október 7.

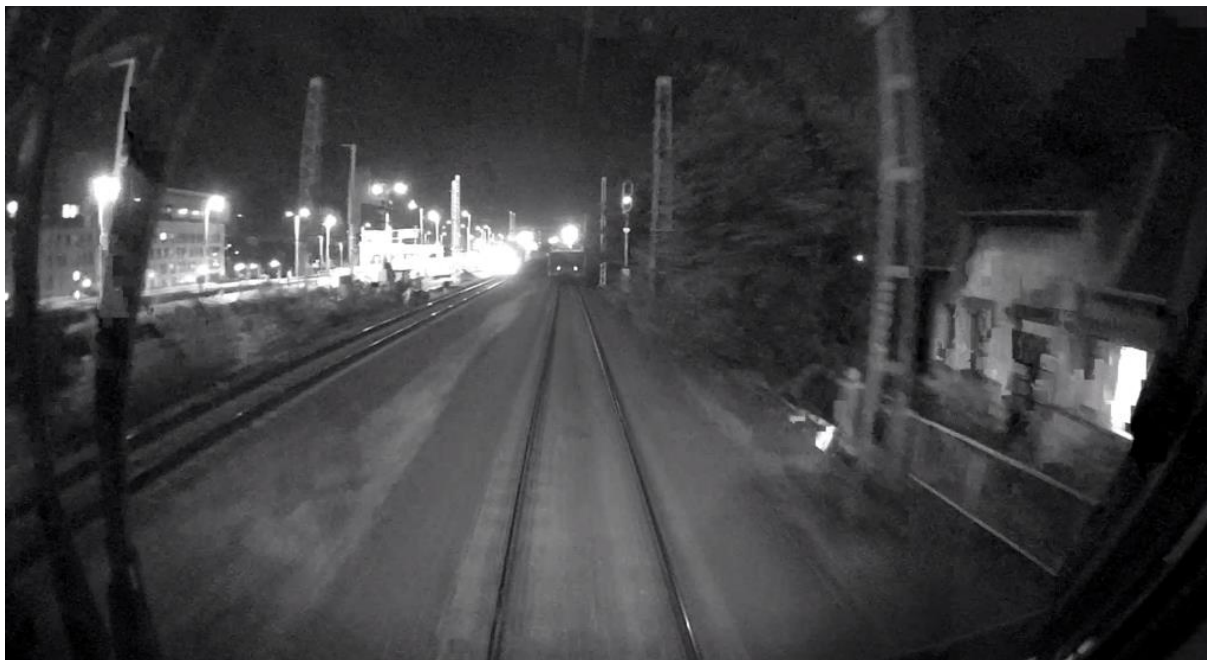
- 0:33:56** A mozdonyvezető felnézett a hibaüzenet kezeléséből, észlelte a vészhelyzetet, és gyorsfékezést alkalmazott, 31 km/h sebességnél.

2. ábra: a vonatok helyzete a gyorsfékezéskor (a 42000-1 sz. vonat kameraképe)

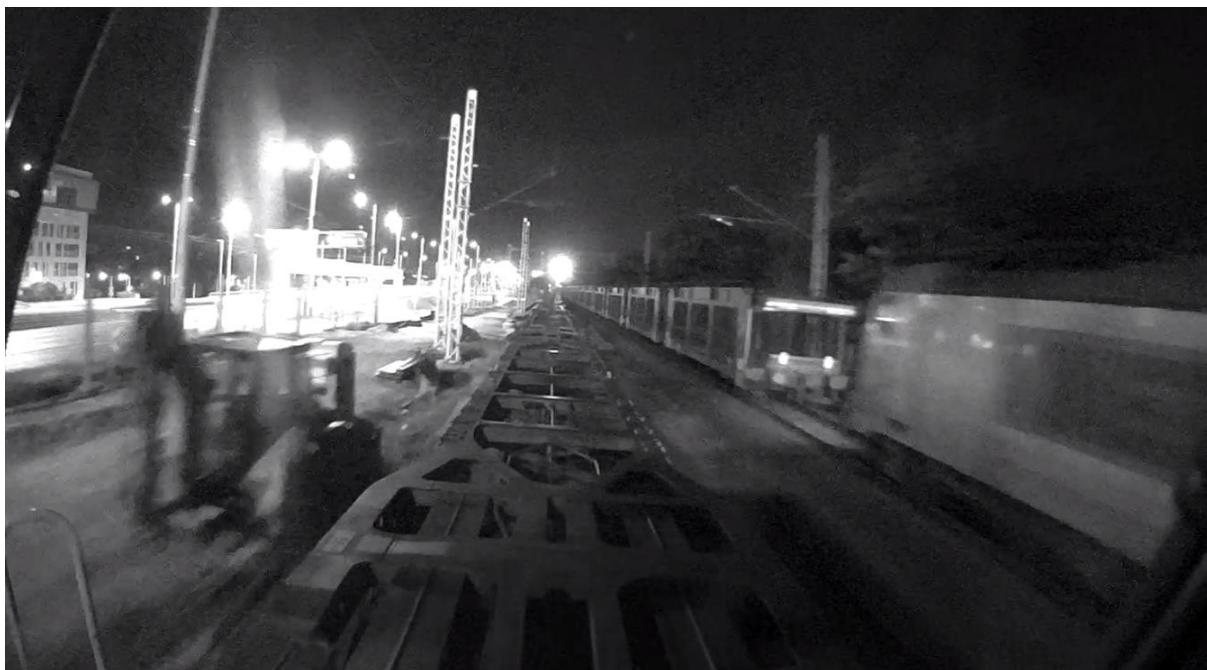
3. ábra: röviddel az ütközés előtt (a másik vágányon haladó tehervonat kameraképe)

Ütközés (82+26 szelvény)

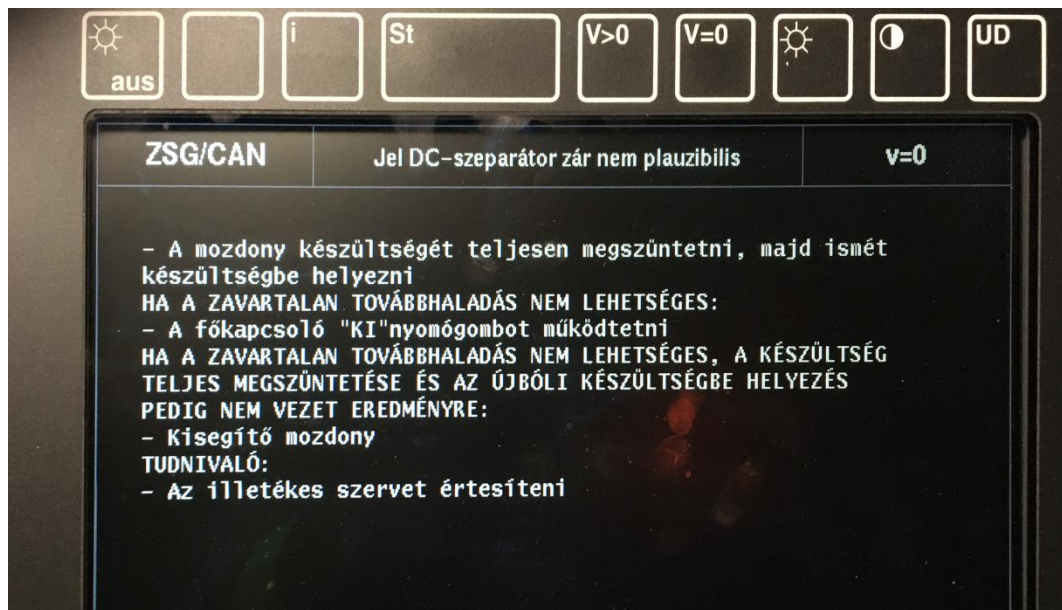
A vasúti társaságtól kapott tájékoztatás szerint ez a hiba („Jel DC szeparátor hiba” vagy „Jel DC - szeparátor nem plauzibilis hiba”) esetenként a főmegszakító bekapcsolása után jelentkezik. Ilyenkor a következő főmegszakító kikapcsolásig üzemeltethető a gép. „A hiba jelenségnél a járművezérlő vagy fals DC vonatfűtés kontaktor bekapcsolást észlel, vagy nem tudja megállapítani annak helyzetét. Ilyenkor a displayről is eltűnik a vonatfűtés kontaktor ki jelzés, illetve a vonatfűtés bekapcsoló gomb világítása is megszűnik”.

A súgó szöveg szerint a hiba a főmegszakító kapcsoló ki állásával nyugtázható, ám ekkor a főmegszakító tiltásra kerül, a vonatfűtési kontaktor nem meghatározható állása miatt. A hiba valós megszüntetése csak a mozdony újraindításával lehetséges.

A kijelzőn megjelenő leírás jól láthatóan nem magyarul lett megfogalmazva, szakszerűtlen fordítása miatt megértése nehézkes, az általa használt kifejezések idegenek (5. ábra). Az üzenet ugyan megérthető, azonban jelentős időre elvonja a mozdonyvezető figyelmét.

5. ábra: a baleset előtt megjelent hibaüzenet

A hiba leírása sem világos elsőre, az idegen „plauzibilis” szó használata zavaró, nem feltétlenül érthető.

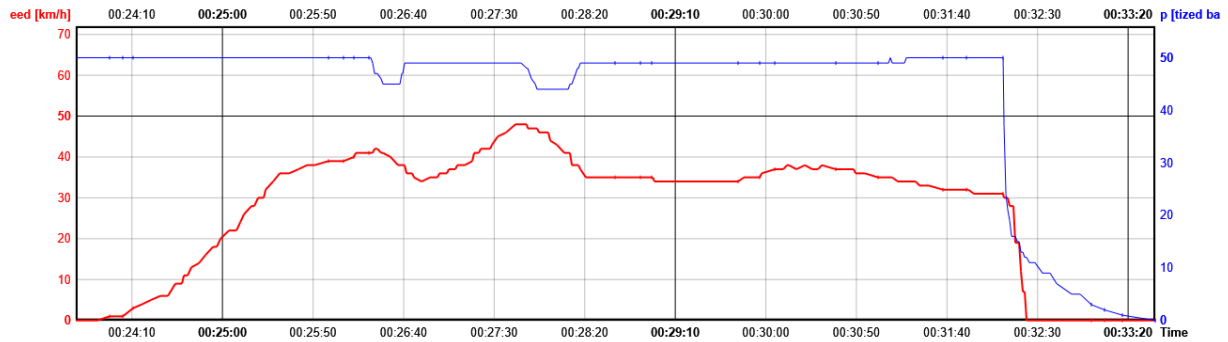
6. ábra: a 42000-1 sz. vonat menetadatai

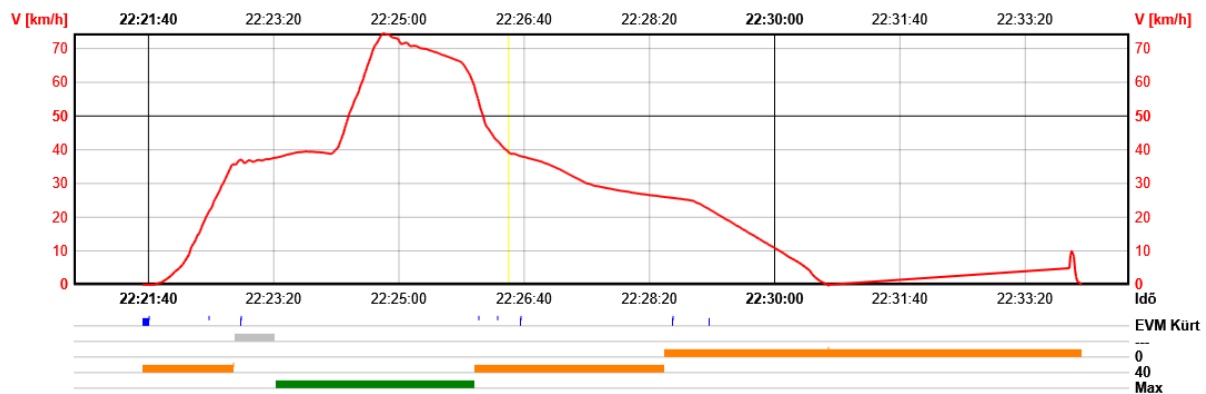
7. ábra: a 47471 sz. vonat menetadatai

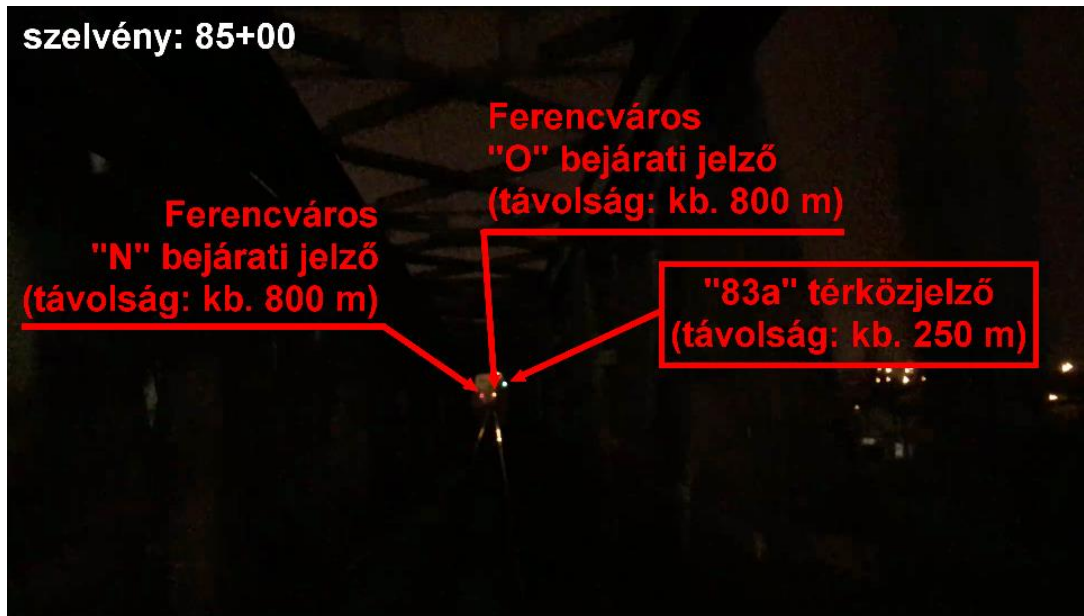
A mozdony saját kameraképének minősége nem alkalmas a láthatóság eldöntésére. A későbbi próba alapján azonban a jelző kb. 250 m távolságból vált láthatóvá (2. melléklet). Ez alapján becsülhető az, hogy a konkrét vonatról mikor lehetett már látni.

8. ábra: a 83a jelző láthatóvá válása
