KÖZLEKEDÉSBIZTONSÁGI SZERVEZET

ZÁRÓJELENTÉS

2020-1058-5
(HU-6360)

Váratlan vasúti esemény / Egyéb
Budapest-Keleti (IV. vágány), 2020. október 23.

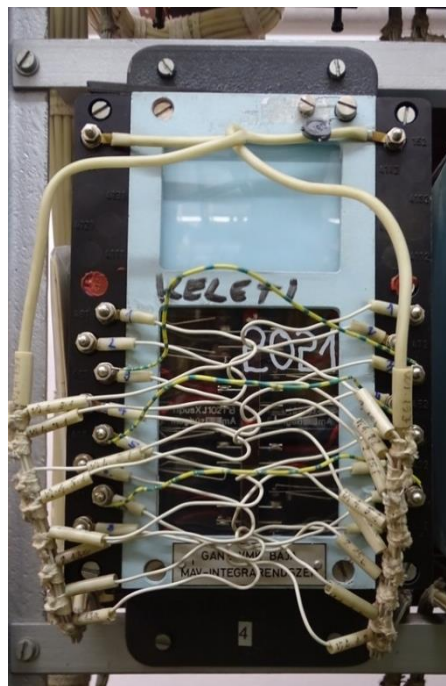
Az eset közvetlen műszaki magyarázata, hogy a vágány végén ismeretlen időben hamis foglaltság lépett fel, amit a 13 kHz-es generátor cseréjével lehetett volna javítani. (Ezt tárgyalja a 4.2.1 és 4.2.2 fejezet.)

Azonban ismeretlen időpontban ismeretlen személy azt csere helyett a vágányjelfogó átkötésével szakszerűtlenül javította (hamis foglaltság helyett hamis szabad állapotot eredményezve, lásd még: 4.1.1).

A helyszíni vizsgálat során már a próbák (5. melléklet) is igazolták, hogy a biztosítóberendezés nem üzemszerű működése fennállt, és annak oka a jelfogó helyiségben szembeötlő is volt: a IV-V-VI. vágányok végén lévő rövid szigeteltsínek vágányjelfogói át voltak kötve (3. ábra).

3. ábra: átkötések (sárga-zöld vezetékek) a IV. vágány jelfogóján

A kérdéses vágányjelfogó úgynevezett állandó áramú szigeteltsínhez tartozik, azaz ha jól működik, akkor szabad vágány esetén húzott, foglalt vágány esetén ejtett. A rákötött áramkörök szabad vágány (húzott jelfogó) esetén zártak, foglalt vágány (ejtett jelfogó) esetén a jelfogó azokat megszakítja.

2020.10.24. Helyreállították a IV-VI. vágányok végén az esettel összefüggõ foglaltság-érzékelési hibát.

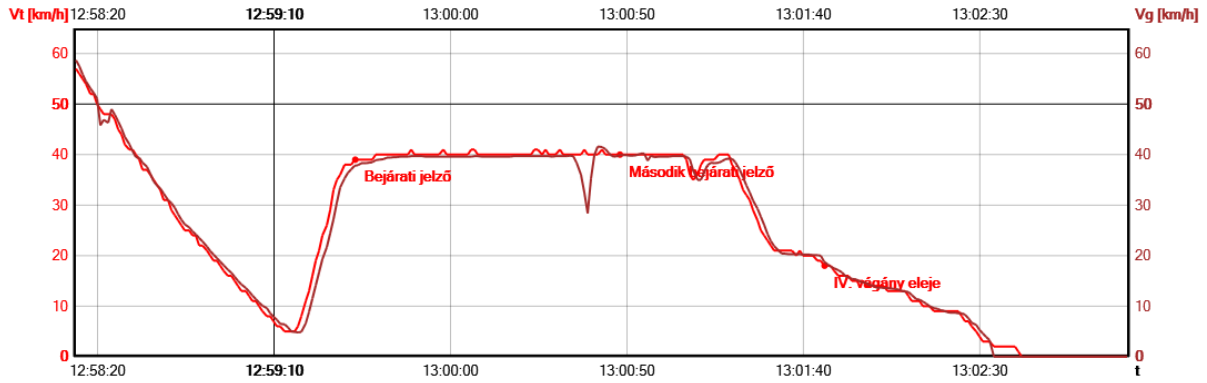
4. ábra: az 545 sz. vonat sebessége (MFB adatok)

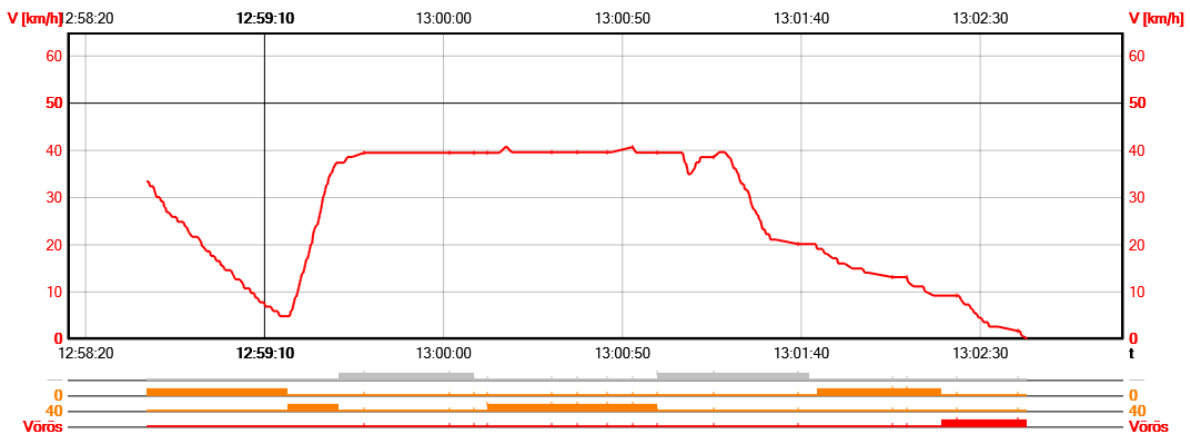
5. ábra: az 545 sz. vonat menetadatai
