ZÁRÓJELENTÉS

2020-1144-5
(HU-6373)

Vasúti baleset / Kisiklás
Budakalász, 2020. november 14.

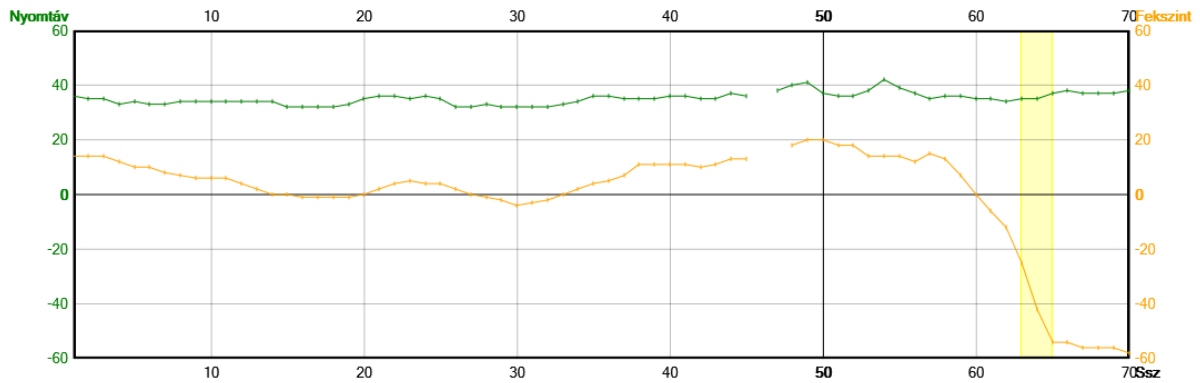
A kisiklás kezdetén a kisiklott tengely a 6. sz. kitérő végén lévő illesztésben volt, itt indult meg a kerék felmászása a sínre. Ebben a helyzetben a jármű tengelyei a következő fekszint-értékeken voltak (1. melléklet):

1. -54 mm
2. -24 mm
3. +18 mm
4. +18 mm

Tehát a kisiklott forgóváz kerékpárjai 30 mm, a forgócsaptáv pedig 57 mm fekszint eltérésben (síktorzulás) voltak.⁴

A vonatkozó előírás (4. melléklet) szerint a D, azaz vágánylezárási mérethatár forgóváz tengelytávon 22 mm, forgócsaptávon 35 mm, amelyet a tényleges értékek túllépnek, a vasúti pálya síktorzulása veszélyesen nagy.

2. ábra: a vágány mért adatai a vonat menetirányában
(jelölés: a kisiklott forgóváz helye a felkapás kezdetén)

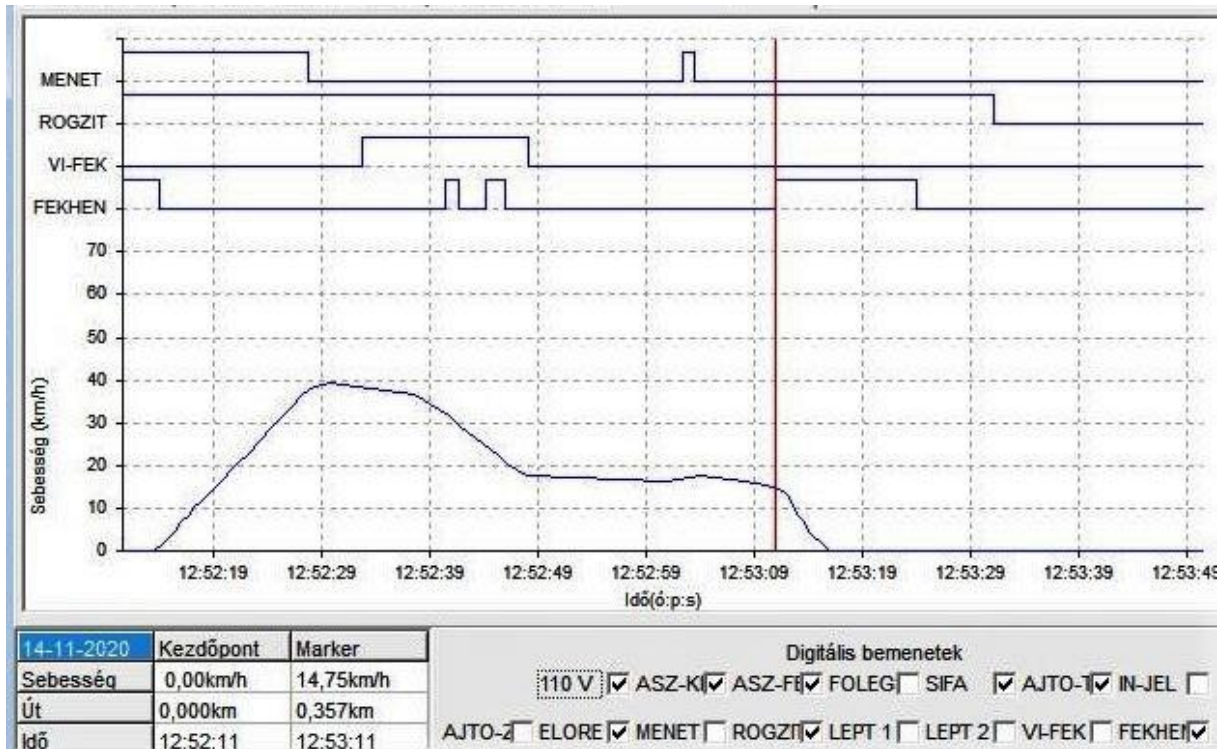
3. ábra: a jármű menetadatainak képe

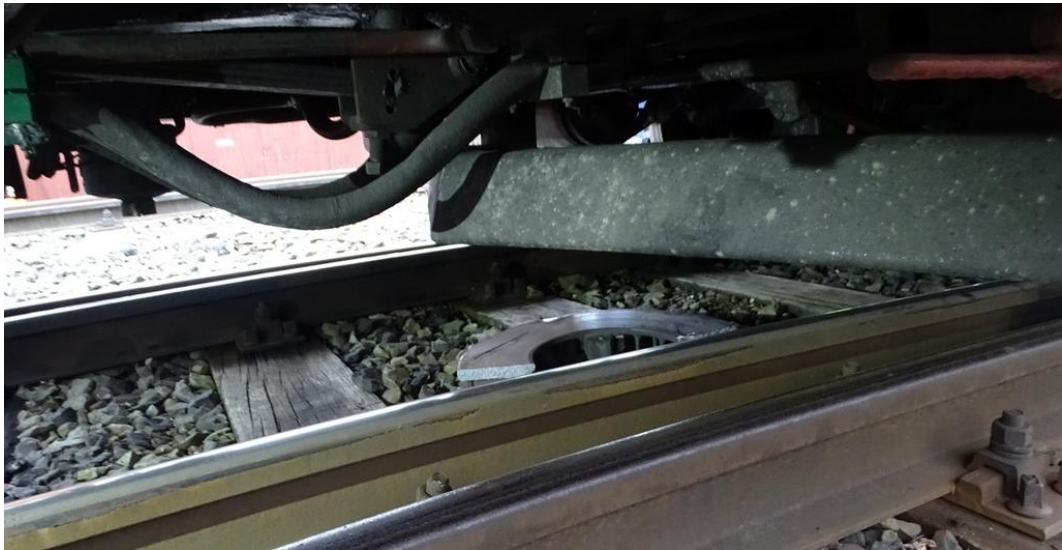
(356 m) A 6. sz. kitérő közbenső részén a kisiklott tengely féktárcsája elakadt a sínekben és kettétört (1. melléklet / 4. ábra).

4. ábra: a letört féktárcsa darab a 6. sz. kitérő közbenső részén

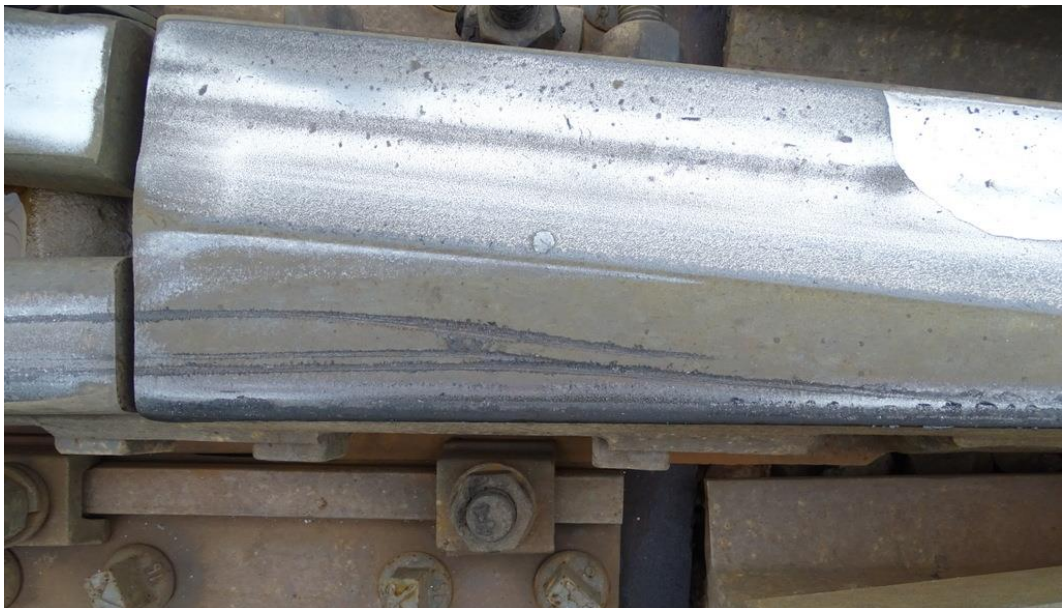
A felkapási nyomok, és a sín futófelületén lévő nyomkarima nyomok az illesztéstől indultak. A nyomok azt igazolták, hogy ezen a részen összesen legalább három kerék mászott fel a sínre (1. melléklet / 5. ábra), a többi azonban a kitérő vezetősínjénél visszakerült a helyére. Azt a vizsgálat során nem lehetett feltárni (lásd: 2.8), hogy melyik volt a többi kerék, így azt sem, hogy akár korábbi vonat is lehetett.

**5. ábra: legalább három nyomkarima felfutási nyoma
a 6. sz. kitérő keresztezési részén**

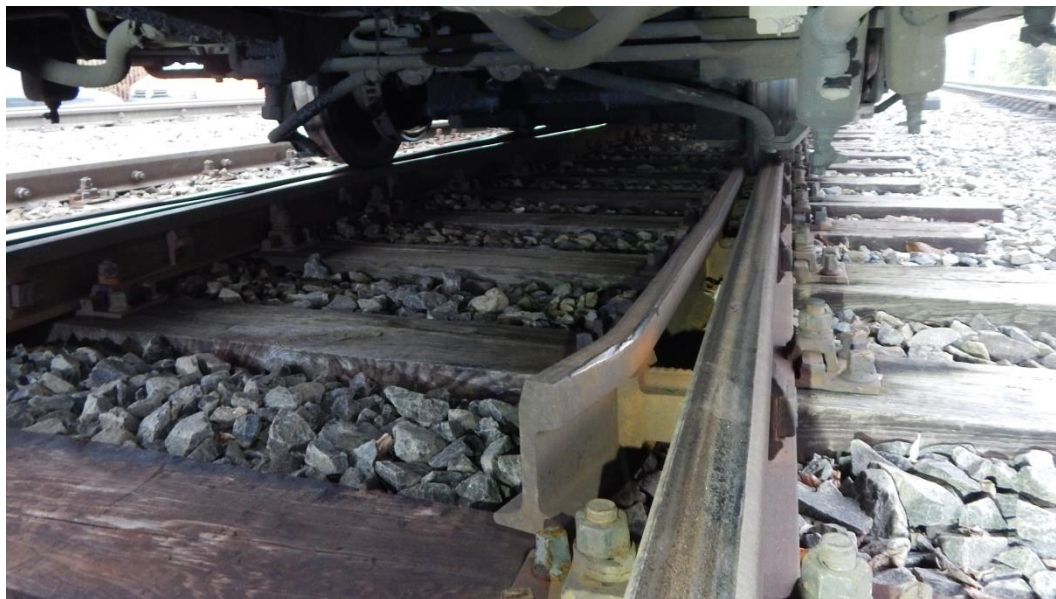
12:53:06 (332 m)² A 6. sz. váltó vezetősínjénél a kerékpár jobb kereke is átlépte a vezetősínt, így a kerék leesett a vágányról (1. melléklet / 6. ábra), 18 km/h-nál.

6. ábra: a 6. sz. kitérő vezetősínjén lévő ütés- és felfutásnyom
