# ZÁRÓJELENTÉS

Fly Team SE, Diamond DA20 A1 „Katana”, HA-DAQ  
Kunadacs külterülete, 2020. március 04.

súlyos repülőesemény  
2020-0147-4

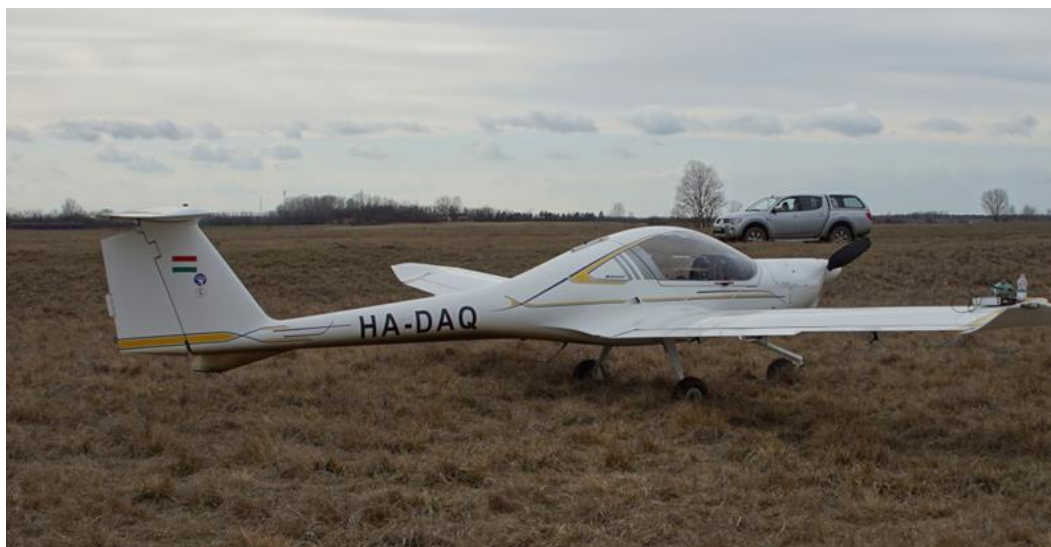
1. ábra: az eseményben érintett légijármű a földet érése után

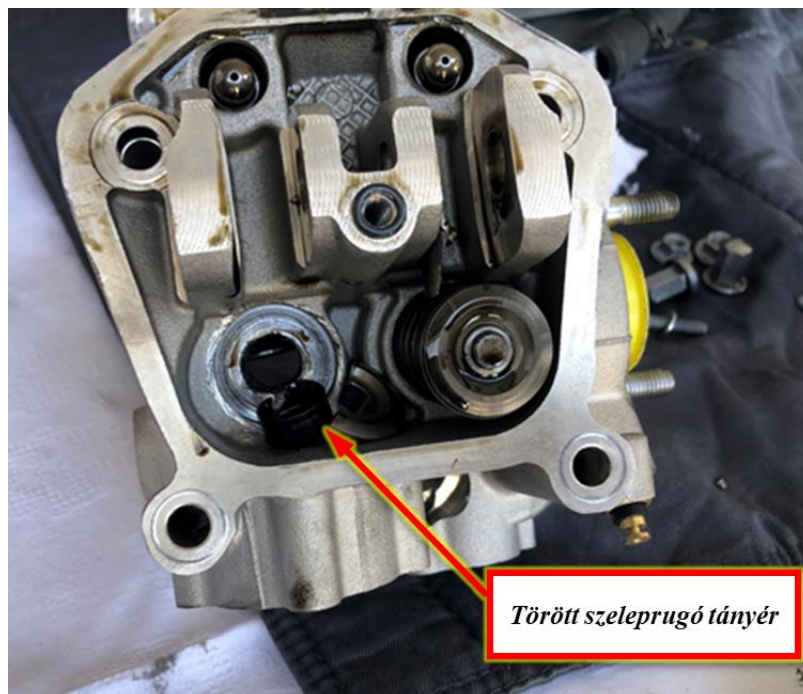
A motorból a gyújtógyertyákat kiserelve, ismét megállapításra került a 2. hengerben levő gyújtógyertyák mechanikus sérülése, ami miatt nem tudták a funkciójukat ellátni. A leszerelt karburátorok működésével kapcsolatban nem merült fel rendellenesség. A szelepfedeleket lebontva a 2. henger fedele alatt törött szeleprugó tányér és fémtörmelék volt megfigyelhető (2. ábra).

2. ábra: a 2. henger szelepfedél alatt levő törött szeleprugó tányér

volt végrehajtva. A motorban bekövetkezett további sérülések már a meghibásodott rugótányér következményei. A gyártó nyilatkozata szerint, korábban több olyan motor meghibásodásról kaptak információt, ahol a meghibásodás a motor kenési elégtelenségeire volt visszavezethető. A vizsgált esemény előtt az ilyen és ehhez hasonló meghibásodások miatt a gyártó – 2018 áprilisában SI-912-018R2 számmal – szervizutasítást adott ki. Ez a leírás útmutatást ad többek között a kenőolaj rendszer légtelenítésének folyamatára is, amit egy új vagy egy nagyjavított motor első beindítása előtt, vagy a kenőolaj rendszer megbontása után szükséges végrehajtani.

A Vb elfogadja a gyártó vizsgálatának eredményét, más hozzájáruló tényezőt nem talált, így a belsőégésű motor meghibásodását a 2. henger szeleprugó tányérjának törésére vezeti vissza.

A gyártó az eseményt követően a fent említett szervizutasítást módosította, amit SI-912-018R3 számon 2020. november 04-i dátummal adott ki. E módosítás további – az eseménnyel összefüggésbe nem hozható – motorváltozatokkal bővítette a szervizutasítást, valamint az olajrendszer karbantartásával kapcsolatos eljárást egyértelműsítette.

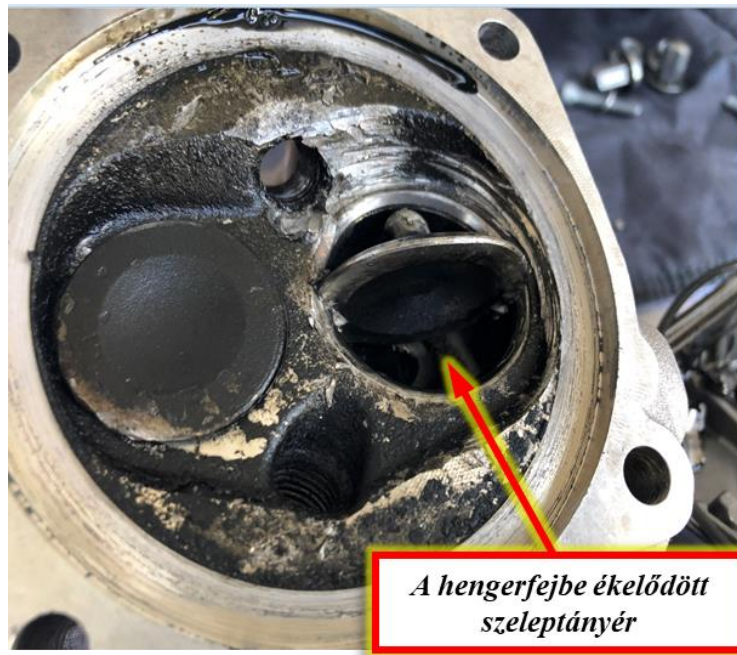
A hengerfejek leszerelése után láthatóvá vált, hogy a 2. henger szívószelepének tányérja letört és élével beékelődött a hengerfej öntvény házába (3. ábra), ahol – a még működő motor hengerében elszabadult alkatrész – beütődés nyomait hagyta a dugattyú felületén is (4. ábra).

3. ábra: a hengerfejbe ékelődött szeleptányér

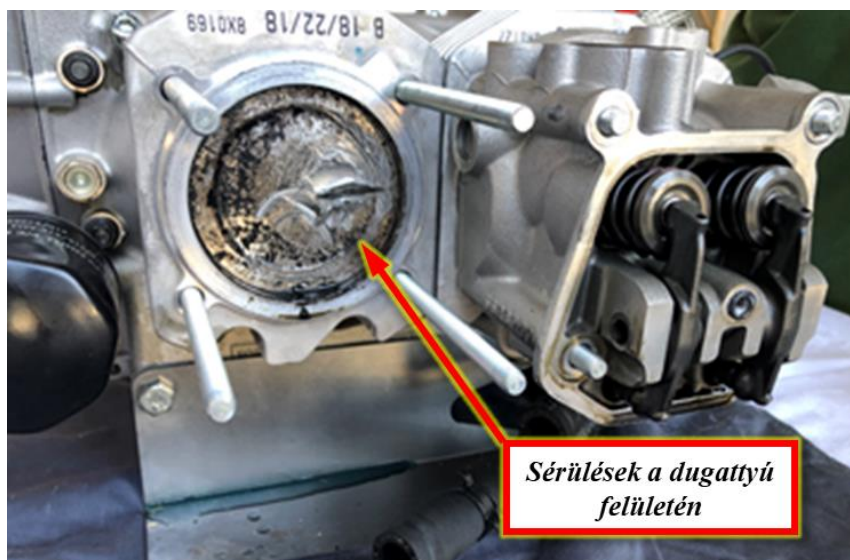
4. ábra: a dugattyún található sérülések
