## Summary of the occurrence

The pilot of the Cessna F-172F single-engine aircraft, registration HA-SLF, rejected his take-off from Siófok-Papkutapuszta airport because of engine performance degradation and cabin smoke. He exited the aircraft and detected the engine compartment fire. He successfully extinguished the fire with the help of ground staff. There were no injuries.

<b>Esemény besorolása:</b>	Súlyos repülőesemény			
<b>Esemény időpontja:</b>	2020. június 11. 18:30 LT <sup>1</sup>			
<b>Esemény helye:</b>	Siófok-Papkutapuszta (LHPK)			
<b>Légijármű típusa, lajstromjele:</b>	Cessna F-172F, HA-SLF			
<b>Légijármű gyártási éve, sorozatszám:</b>	1964; 0140			
<b>Hajtómű száma, típusa:</b>	1; Continental O-300A			
<b>Repülés célja:</b>	gyakorlás			
<b>Személy(ek)</b>		<b>személyzet</b>	<b>utás</b>	<b>más érintett</b>
	<b>Száma:</b>	1	0	0
	<b>Sérült:</b>	nincs	-	-
<b>Rongálódás:</b>	<b>Légijármű:</b> súlyosan megrongálódott <b>Harmadik fél:</b> nincs			
<b>Parancsnok jogosítása, képesítése:</b>	PPL(A) <sup>2</sup> , SEP(land) <sup>3</sup>			
<b>Parancsnok kora, állampolgársága:</b>	43, magyar			
<b>Parancsnok repülési tapasztalata</b>	<b>Összesen</b>	<b>Utolsó 90 napban</b>	<b>

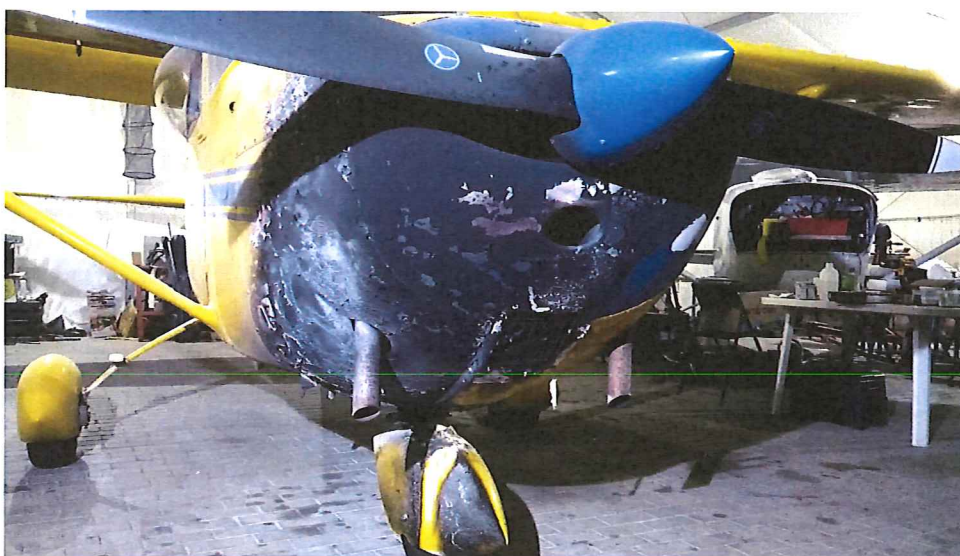
A motortérben kialakult tűz az oltásnak köszönhetően nem terjedt át a repülőgép más részeire. A motorburkolat külső felületén helyenként felhólyagosodott a festés, a hőhatástól a lemezburkolat helyenként kipúposodott. A tűz láthatóan a jobb oldalon égett intenzívebben, mivel a jobb oldali burkolatról szinte teljesen leégett a festék. Az orrfutó áramvonalazó burkolatának festése is megsérült (lásd 1. kép). Leégett a motorburkolat belső rétege, károsodott több szellőzőcső és elektromos kábel.

1. kép: A motortértűz külső jelei a légijárművön

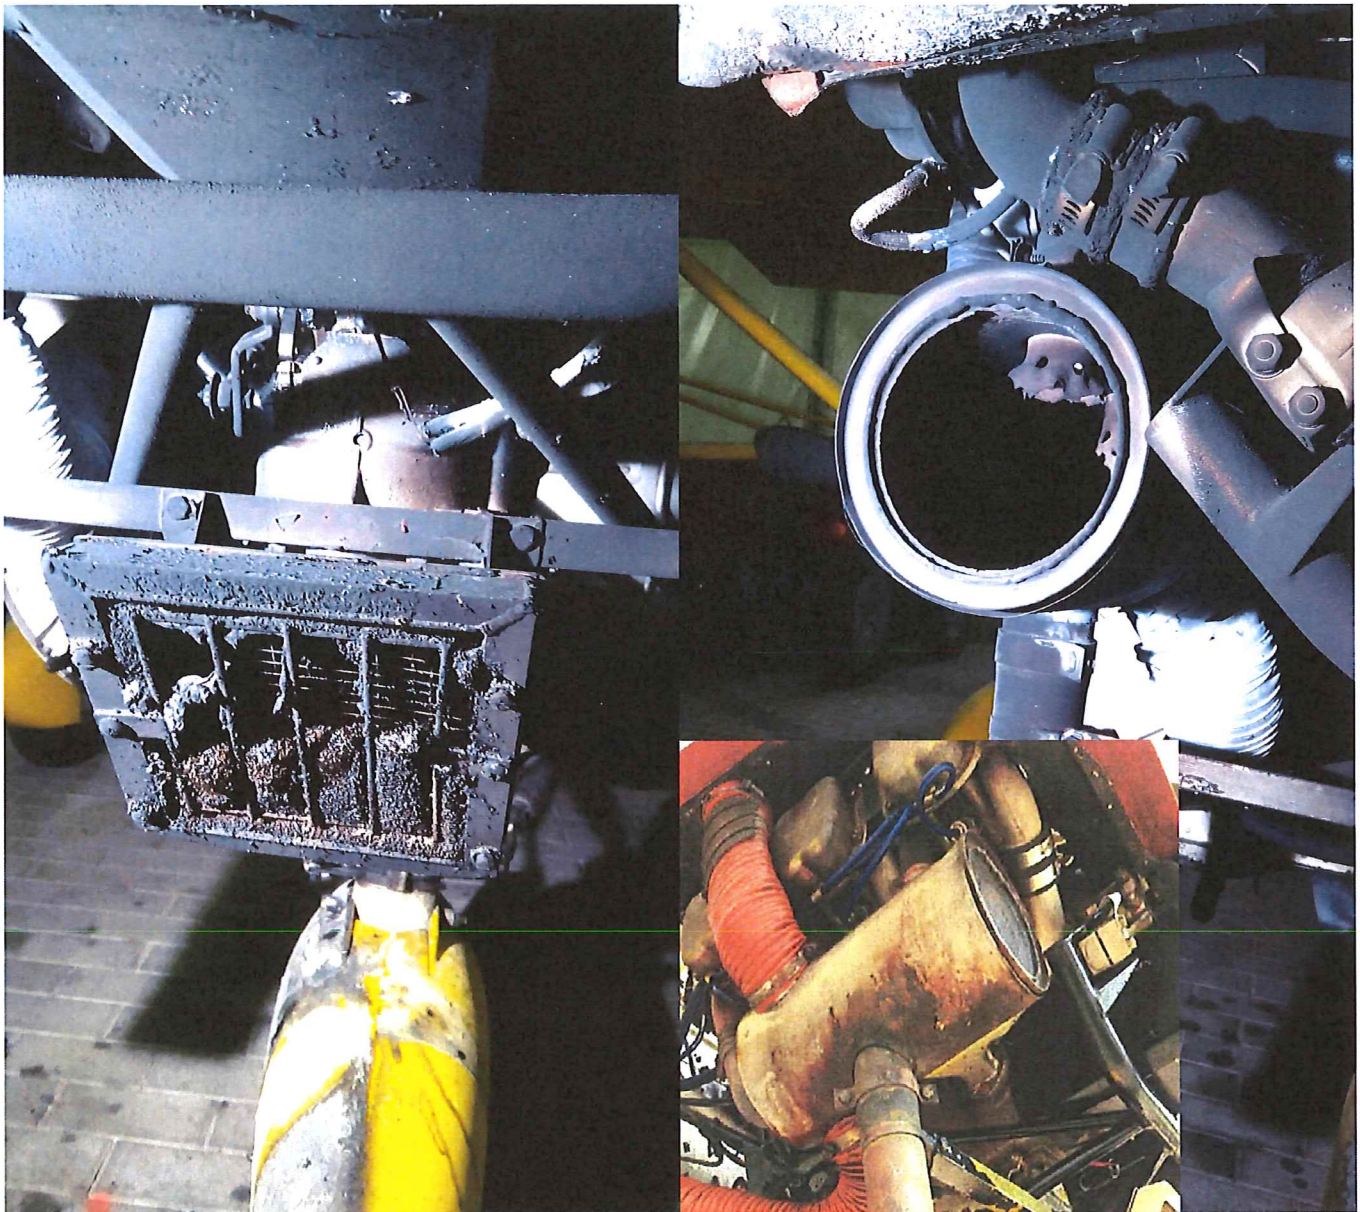
A porlasztó levegőbeömlőjének szűrője láthatólag külső hőhatás következtében megolvadt. A kipufogórendszer egészét a Vb erősen korrodált állapotúnak ítélte, a jobb oldali kipufogó és hőcserélő dob légcsvár felőli zárólemeze pedig teljes egészében hiányzott. (lásd 2. kép).

2. kép: A levegőszűrő és a lyukas jobb oldali kipufogó-hőcserélő dob (a kis képen a dob egy évvel korábban)

A Vb azon kérdésére, hogy nem tűnt-e fel a lyukas kipufogódob okozta hangos motorhang, mind az üzemben tartó, mind a pilóta nemmel válaszolt. A hiányzó zárólemez nem került elő. A Vb-nek nem sikerült megállapítania, hogy mióta üzemelt a repülőgép a lyukas kipufogódobbal.

A léggépjárművön 2020. február 27-én 100 repült óránként szükséges karbantartást hajtottak végre. A rendelkezésre álló dokumentumok alapján ez volt az eseményt megelőző utolsó olyan ellenőrzés, amikor le kellett szerelni a motortér burkolólemezeit. A Vb feltételezi, hogy ekkor még egyben volt a jobb oldali kipufogó-hőcserélő dob.

A Vb összevetette a véleményben foglalt megállapításokat a jelen esemény helyszínelési tapasztalataival és megállapította, hogy a kipufogórendszeren 2019 augusztusa óta nem történt látható javítás.

In the IC's opinion, the aircraft was not fit to fly due to the highly corroded, leaky and therefore flammable exhaust system.

In the IC's opinion, the following process took place after the take-off power was set: exhaust gas - much hotter and faster than idle exhaust - exited through the hole in the exhaust muffler and filled the engine compartment where the carburetor is located. Due to the sudden warming of the fuel in the float chamber of the carburetor, fuel came out through the ventilation tube of the float chamber and into the engine compartment, and caught fire there. The flame also ignited the oil contamination on the inner surface of the engine cowling and on the engine block.

The IC concluded during the technical investigation that the occurrence was caused by the corroded RH exhaust muffler: the hot exhaust gas leaking from the muffler suddenly heated up the carburetor and the fuel inside, then it ignited the evaporating fuel within the engine compartment.

The IC has determined that the occurrence could have been prevented if the technical maintenance had been more thorough, therefore it did not find any reasons to issue a safety recommendation.
