Az esemény ismertetése

A Cessna F-172F típusú, HA-SLF lajstromú egymotoros légijármű pilótája felszállást kísérelt meg végrehajtani Siófok-Papkutapuszta repülőtéren, amikor a motor teljesítménycsökkenése és a kabinba beáramló füst miatt azt megszakította. A repülőgépből kiszállva észlelte a motortér tüzet és a földi segítőkkel együtt sikeresen eloltotta azt. Személyi sérülés nem történt.

Esemény besorolása:	Súlyos repülőesemény			
Esemény időpontja:	2020. június 11. 18:30 LT ¹			
Esemény helye:	Siófok-Papkutapuszta (LHPK)			
Légijármű típusa, lajstromjele:	Cessna F-172F, HA-SLF			
Légijármű gyártási éve, sorozatszáma:	1964; 0140			
Hajtómű száma, típusa:	1; Continental O-300A			
Repülés célja:	gyakorlás			
Személy(ek)	személyzet	utas	más érintett	
	Száma: 1	0	0	
	Sérült: nincs	-	-	
Rongálódás:	Légijármű: súlyosan megrongálódott Harmadik fél: nincs			
Parancsnok jogosítása, képesítése:	PPL(A) ² , SEP(land) ³			
Parancsnok kora, állampolgársága:	43, magyar			
Parancsnok repülési tapasztalata	Összesen	Utolsó 90 napban	Utolsó 7 napban	Utolsó 24 órában
repült óra:	95	0	0	0
Információ forrása:	bejelentés, helyszíni szemle, tanúk meghallgatása

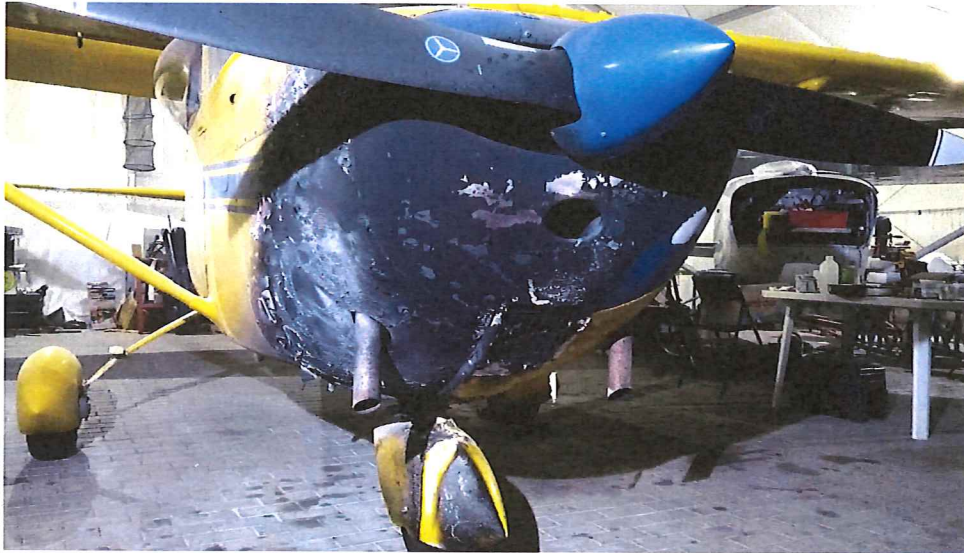
A motortérben kialakult tűz az oltásnak köszönhetően nem terjedt át a repülőgép más részeire. A motorburkolat külső felületén helyenként felhólyagosodott a festés, a hőhatástól a lemezburkolat helyenként kipúposodott. A tűz láthatóan a jobb oldalon égett intenzívebben, mivel a jobb oldali burkolatról szinte teljesen leégett a festék. Az orrfutó áramvonalazó burkolatának festése is megsérült (lásd 1. kép). Leégett a motorburkolat belső rétege, károsodott több szellőzőcső és elektromos kábel.

1. kép: A motortértűz külső jelei a légijárművön

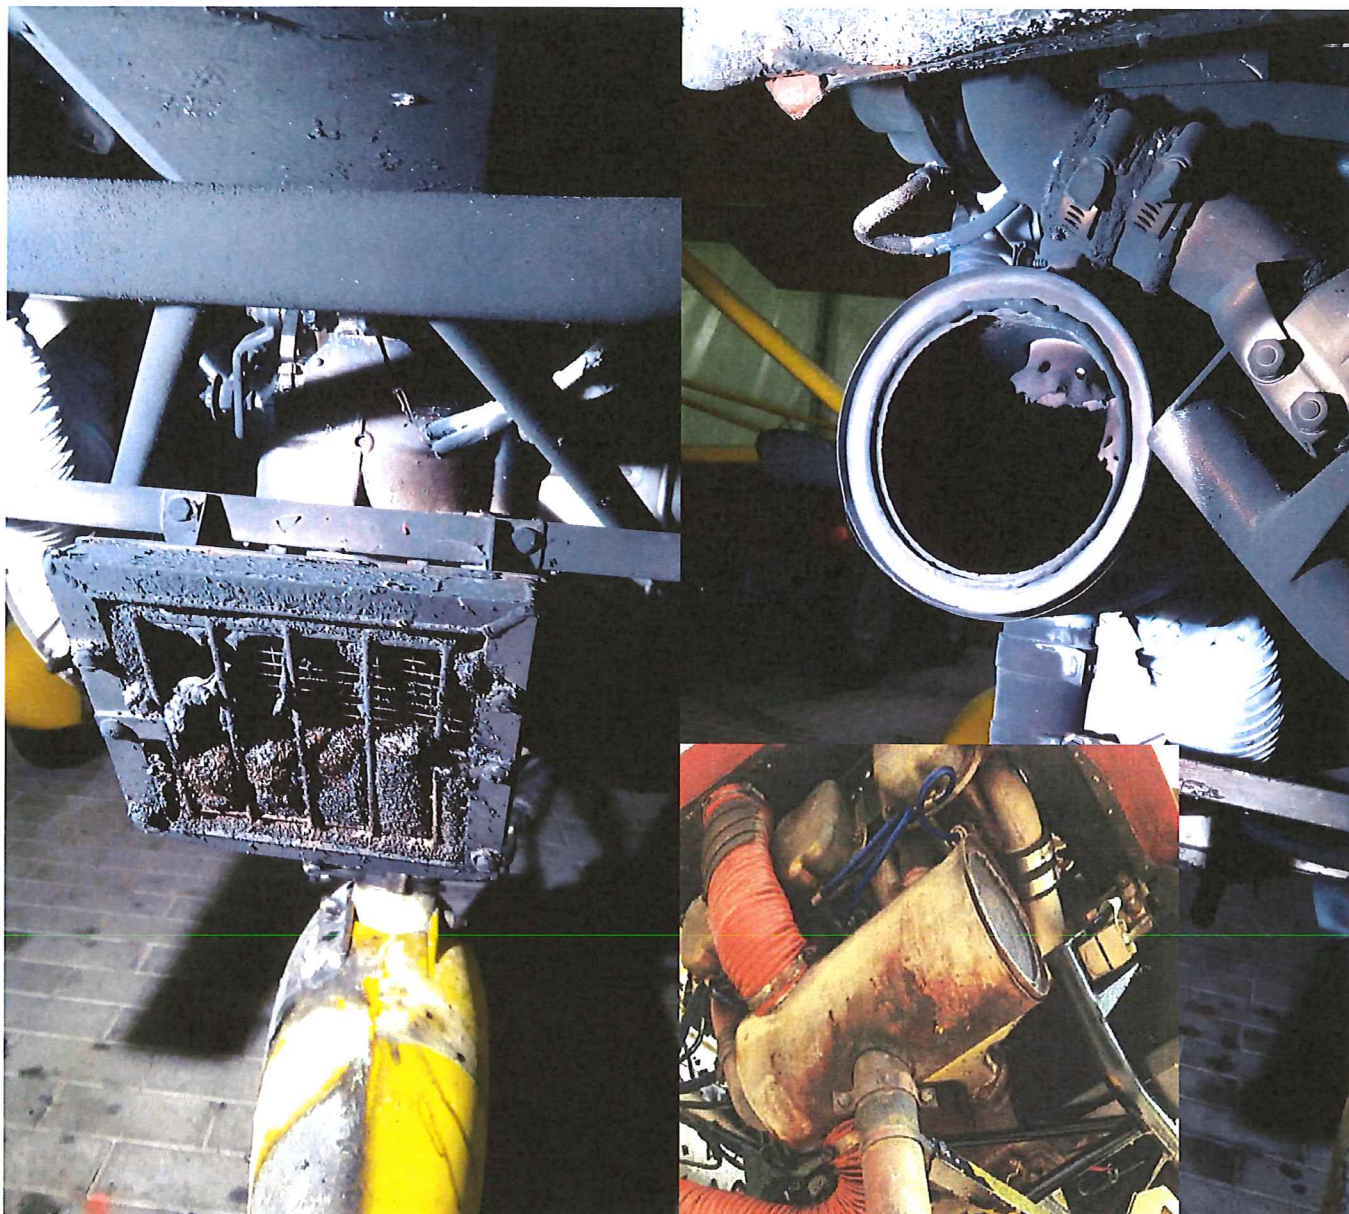
A porlasztó levegőbeömlőjének szűrője láthatólag külső hőhatás következtében megolvadt. A kipufogórendszer egészét a Vb erősen korrodált állapotúnak ítélte, a jobb oldali kipufogó és hőcserélő dob légcsavar felőli zárólemeze pedig teljes egészében hiányzott. (lásd 2. kép).

2. kép: A levegőszűrő és a lyukas jobb oldali kipufogó-hőcserélő dob (a kis képen⁴ a dob egy évvel korábban)

A Vb azon kérdésére, hogy nem tűnt-e fel a lyukas kipufogódob okozta hangos motorhang, mind az üzembentartó, mind a pilóta nemmel válaszolt. A hiányzó zárólemez nem került elő. A Vb-nek nem sikerült megállapítania, hogy mióta üzemelt a repülőgép a lyukas kipufogódobbal.

A Vb áttanulmányozta a szakértő által elkészített véleményt. A dokumentumból kiderült, hogy a légijármű kipufogórendszere erősen korrodált, helyenként lyukas volt.

A Vb összevetette a véleményben foglalt megállapításokat a jelen esemény helyszínelési tapasztalataival és megállapította, hogy a kipufogórendszeren 2019 augusztusa óta nem történt látható javítás.

A Vb-nek nem jutott tudomására olyan információ, ami a tüzelőanyagrendszer vagy a gyújtás rendellenes működését vagy meghibásodását támasztaná alá. A motortérben keletkezett tűz forrása a Vb szerint nagy valószínűséggel a lyukas kipufogó és hőcserélő dob volt. A Vb nem talált tömítetlenséget a tüzelőanyagrendszerben, ezért a tüzelőanyagnak más úton kellett bejutnia a motortérbe.

A Vb véleménye szerint a következő folyamat játszódott le a felszálló teljesítmény beállítását követően: az alapjáratához képest sokkal forróbb és nagyobb sebességű kipufogógáz jutott a kipufogórendszerbe, onnan pedig a nyitott kipufogódobon át a motortérbe, ahol a porlasztó is található. A porlasztó úszóházában levő tüzelőanyag hirtelen felmelegedése miatt benzin és benzinpára távozott az úszóház szellőztetőcsövén át a motortérbe és ott meggyulladt. A láng begyújtotta a motorburkolat belső felületén és a motorblokkon található olajszenyvedést is.

A Vb a szakmai vizsgálata során arra a következtetésre jutott, hogy az esemény bekövetkezését a korrodált jobb oldali kipufogódob okozta oly módon, hogy a belőle kiáramló magas hőmérsékletű égéstermék rendellenes mértékű hőhatásnak tette ki a porlasztót, majd a porlasztóból a motortérbe jutó tüzelőanyagot meggyújtotta.

A Vb véleménye szerint a légijármű gondosabb műszaki karbantartás esetén az esemény megelőzhető lett volna, ezért nem tartja indokoltnak biztonsági ajánlás kiadását.
