# ZÁRÓJELENTÉS

Zlin Z-142, HA-SGV

Szigetcsép, 2020. június 13.

súlyos repülőesemény

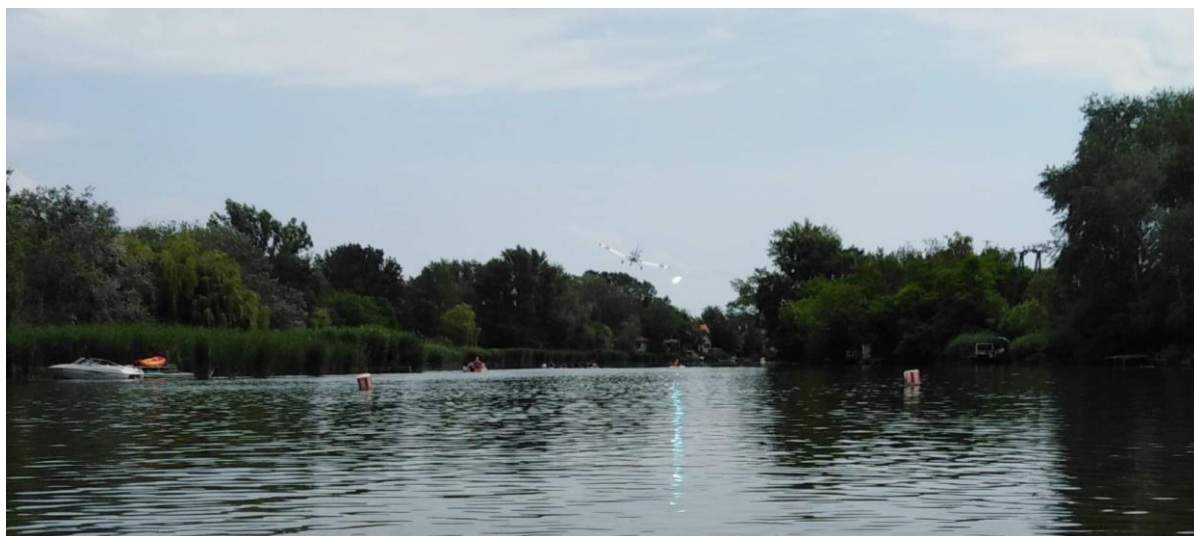
1. ábra: a légijármű a légvezeték-szakítás pillanatában (forrás: Szemtanú 3)

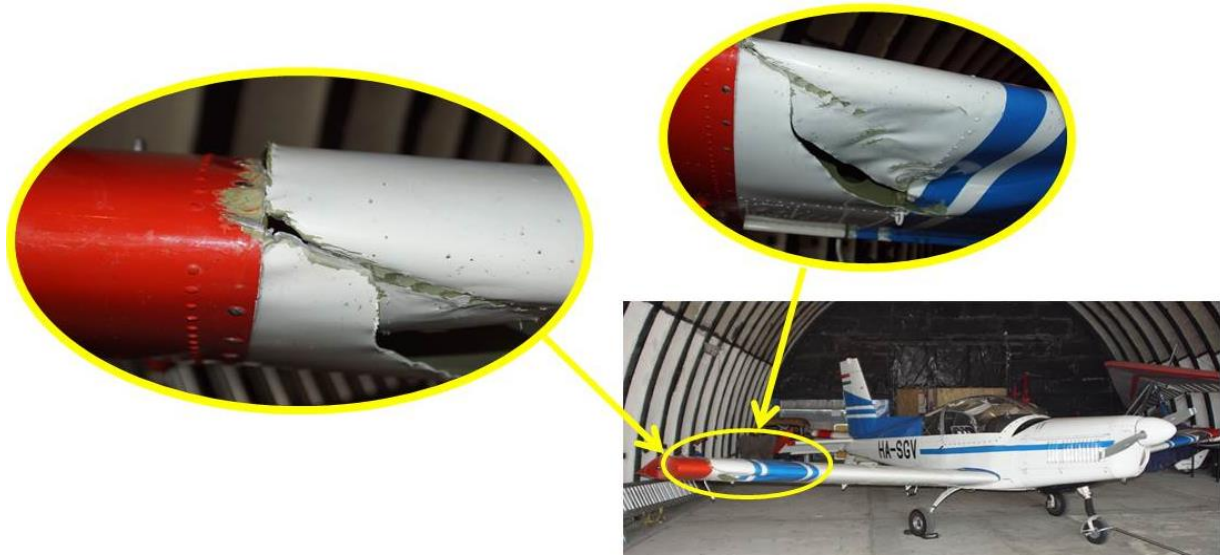
Az érintett légijármű az eset kapcsán jelentősen megrongálódott (3. ábra). Az elektromos légvezeték a jobb szárny belépő élénél érte a szárny burkoló lemezeit, a megfeszült és a szárnyon csúszó légvezeték az érintett lemezeket mintegy 50 cm hosszan felszakította, a lemezek között 4-5 cm rés keletkezett, valamint megrongálta a szárny bordáit is. A sérülések ellenére ezek a deformálódott lemezek nem szakadtak le a légijárműről, a főtartó az esemény során nem sérült.

3. ábra: a jobb szárny belépőélén látható sérülés

- A légi jármű jobb szárnyán a lemezburkolat sérült, a főtartó sérülésmentes maradt;
- A Pilóta az ütközést követően eseménymentesen leszállt Tököl nem nyilvános fel- és leszállóhelyen;

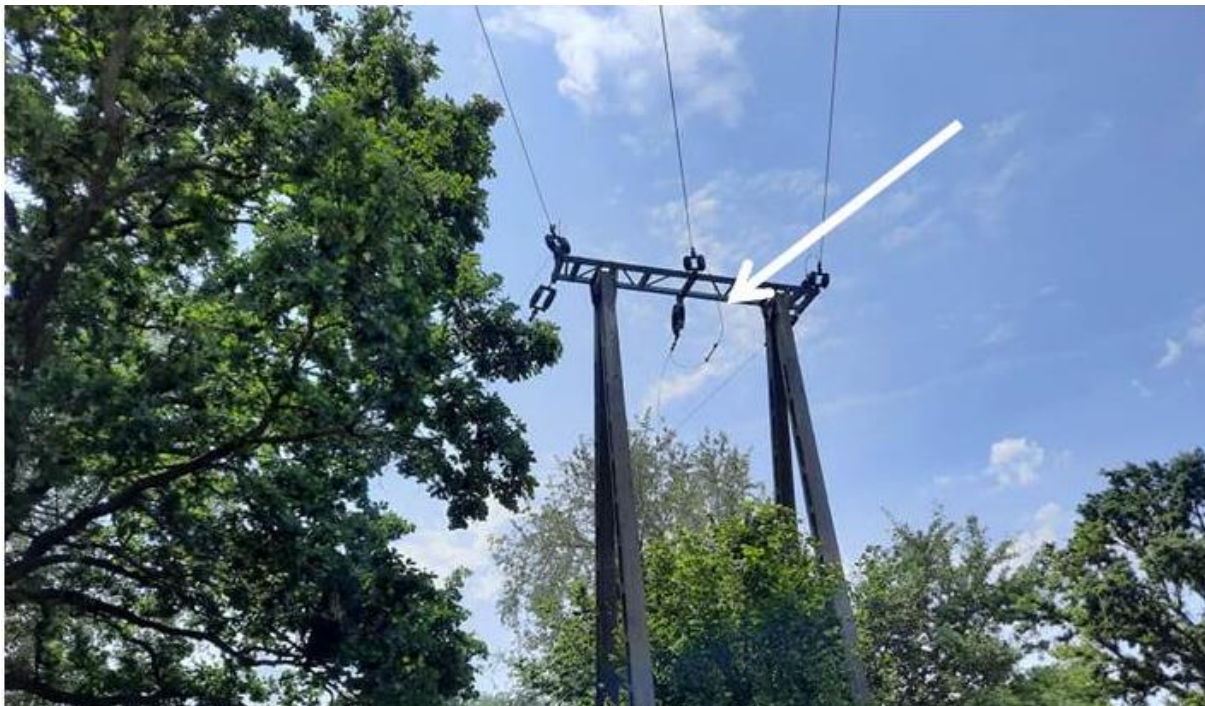
A súlyos repülőesemény során az elektromos légvezetékben kár keletkezett. A vezeték elszakítása a Soroksári-Dunába torkoló szigetcsépi holtág felett (É 47.272378°, K 18.980333°) történt. (4. ábra). A Vb egyéb kárról nem szerzett tudomást.

4. ábra: a sérült légvezeték (forrás: Katasztrófavédelem)

A légvezetékek oszlopai a part két oldalán helyezkednek el, az átfeszítés távolsága körülbelül 120 méter. A légvezetékek a levegőből önmagában nem vagy csak korlátozottan láthatók. A

légvezeték tartóoszlopai nem emelkednek ki jelentősen a környező fák lombkoronájából, a Vb véleménye szerint a fákkal körülölelt oszlopok nehezen voltak észlelhetők (4. ábra).

A Vb szerint a fizikai környezet és a Pilóta kapcsolata – a légvezetékek láthatósága (láthatatlansága) és tartóoszlopaik helyzete miatt – az esemény bekövetkezésének közvetlen oka volt.

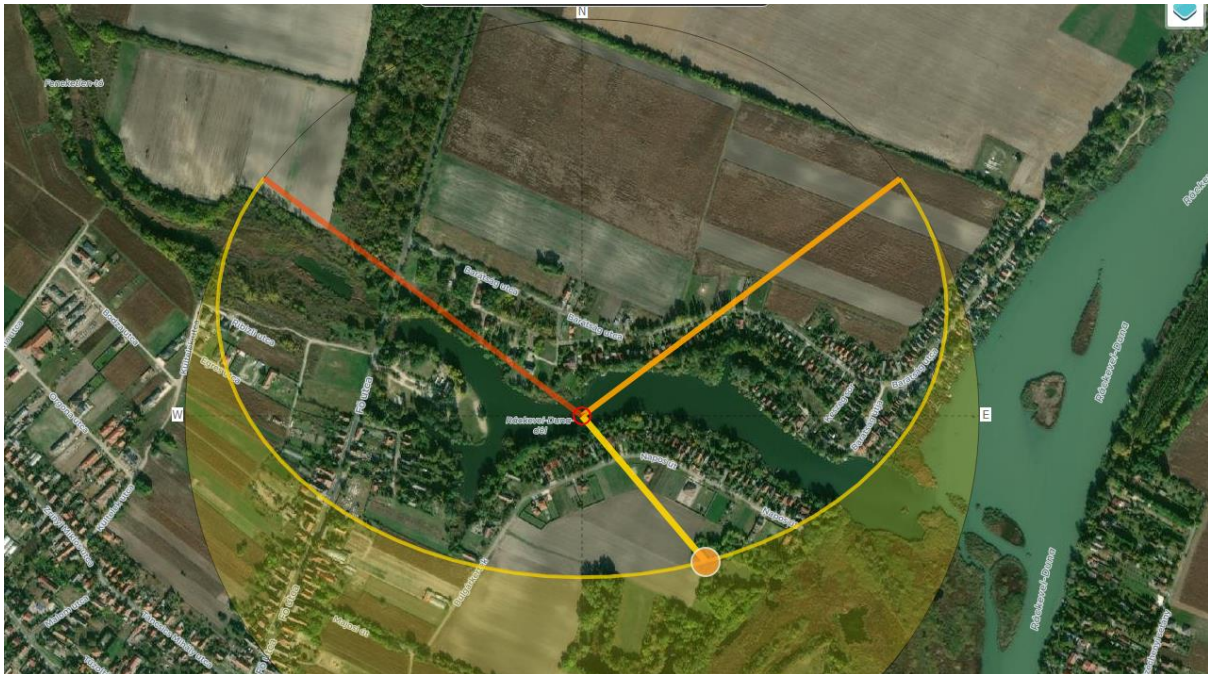
Az esemény nappal, jó látási viszonyok között, közel szélcsendben történt. Magyarország területén túlnyomóan derült, napos, száraz idő volt, a nappali hőmérséklet a repülés időpontjában elérte a 27°C értéket. Csapadékmentes nyugodt idő alakult ki, a Nap a horizont felett 61°-ra, 140°-ról, a légijármű lehetséges útvonalához képest jobbról, 50°~60° orrszög<sup>8</sup> között volt (5. ábra).

5. ábra: a Nap helyzete az esemény időpontjában és helyszínén (forrás: <http://www.suncalc.org>)
