TECHNOLÓGIAI ÉS IPARI  
MINISZTERIUM  
KÖZLEKEDÉSBIZTONSÁGI SZERVEZET

# ZÁRÓJELENTÉS

ICARUS CROSSFIRE 2, gyári szám: 27182

légiközlekedési baleset

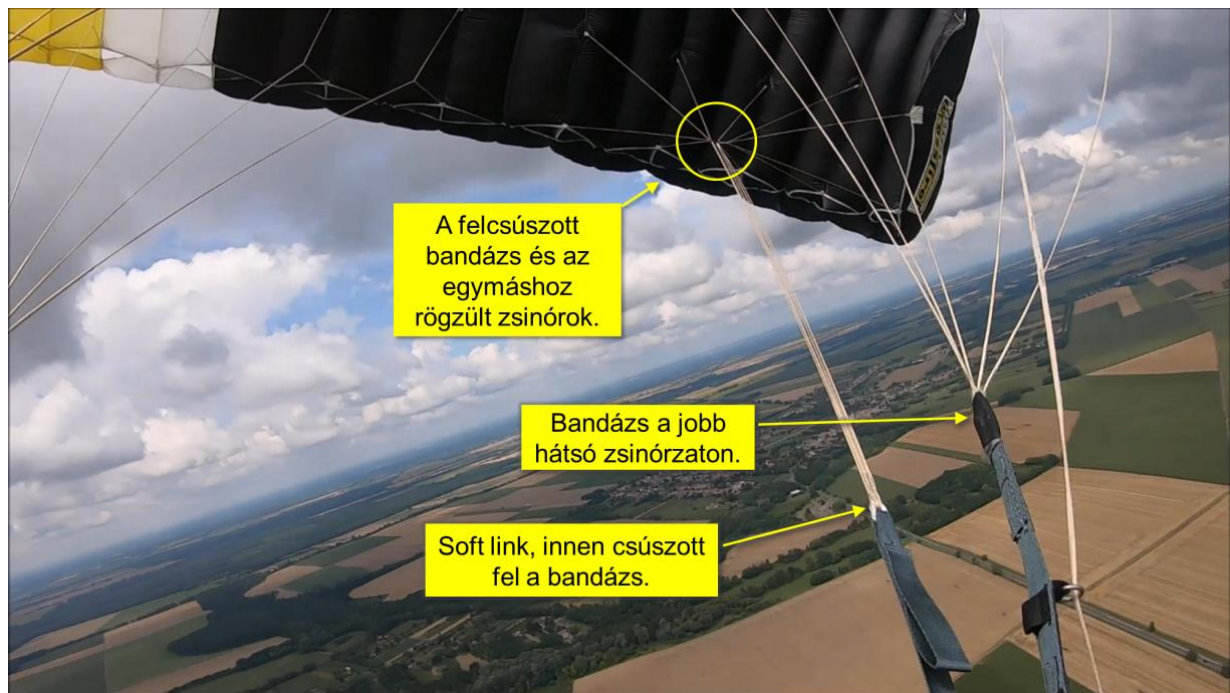
Az Ejtőernyős körülbelül 3800 méteren társával együtt utolsó párként hagyta el a repülőgép fedélzetét, majd rövid idő alatt azonos magasságba kerülve, egymással szembefordulva és kommunikálva együtt süllyedtek a nyitási magasságig. A szétintés után először a társ, majd az Ejtőernyős is nyitott. Az Ejtőernyős 59 másodperccel a repülőgép elhagyása után, az indulási repülőtér szintjéhez viszonyítva körülbelül 700 méter magasságban, egy rendellenesen nyílt ejtőernyővel kezdte meg repülését. 700 méterről 49 másodperc süllyedés közben az Ejtőernyős nem végzett olyan tevékenységet, amely arra utal, hogy tudatában volt az ejtőernyője rendellenes állapotának. A fékeket hozzávetőlegesen 400 méteren oldotta, ezzel megszüntetette a rögzített bal oldali fék kiegyensúlyozó hatását, ennek következtében beindult egy nagyon gyors jobb spirál, amit a bal fékkel már nem tudott megállítani.

2. ábra: rendellenesen nyílt ernyő pörgés közben

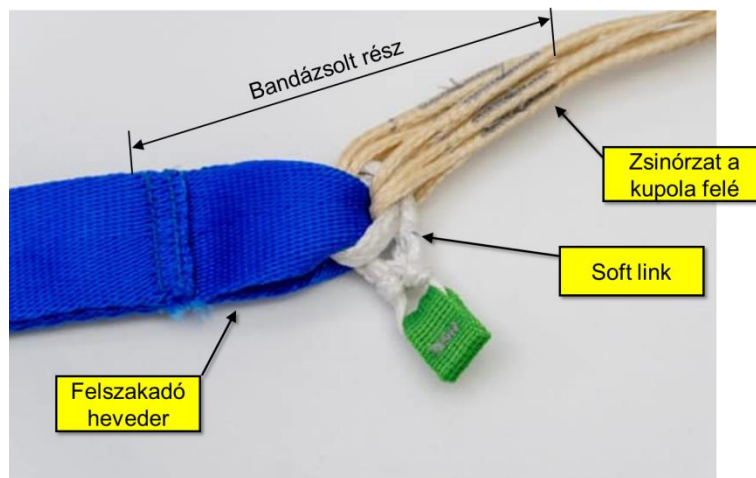
4. ábra: felszakadó heveder, soft link és zsinórzat kapcsolódása (kép forrása: <https://www.nzaerosports.com>)

- a 3 db felszakadó heveder és a zsinórzat kapcsolatain (soft linkeken, lásd: 4. ábra) bandázsok voltak, további egy bandázs a jobb oldali zsinórzaton az alsó vitorla közelében volt;

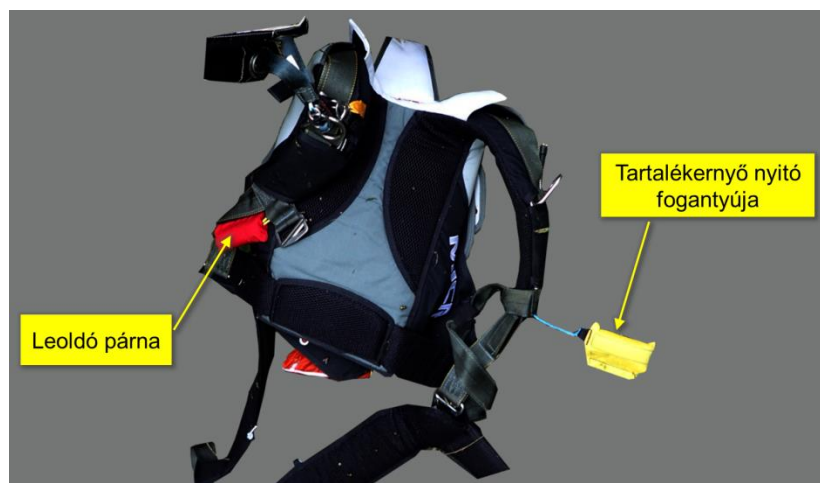
A Vb a baleset napján végzett helyszíni szemle során a tokról a leoldó párnával leoldotta a főernyőt, amely a harmadik próbálkozásra sikerült. A helyszínen, az Ejtőernyős biztosító berendezése PRO módban volt.

5. ábra: a tok-heveder rendszer a helyszínen fellelt állapotban

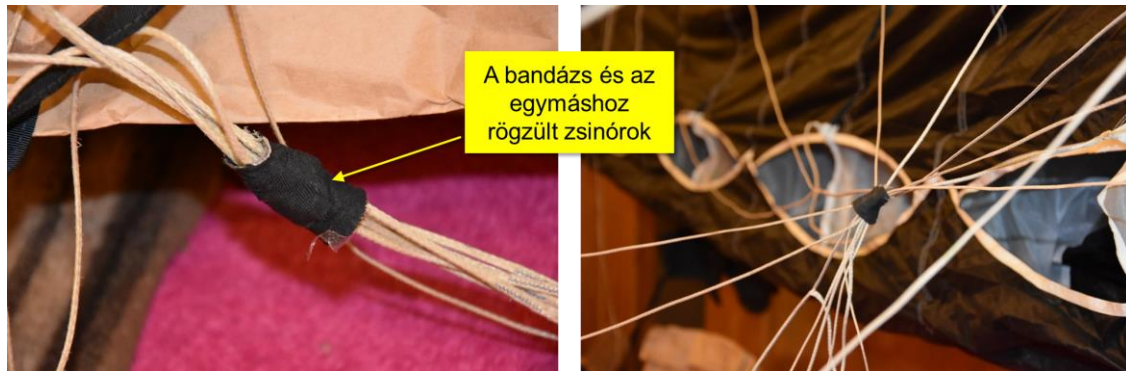
6. ábra: zsinórzon talált bandázs

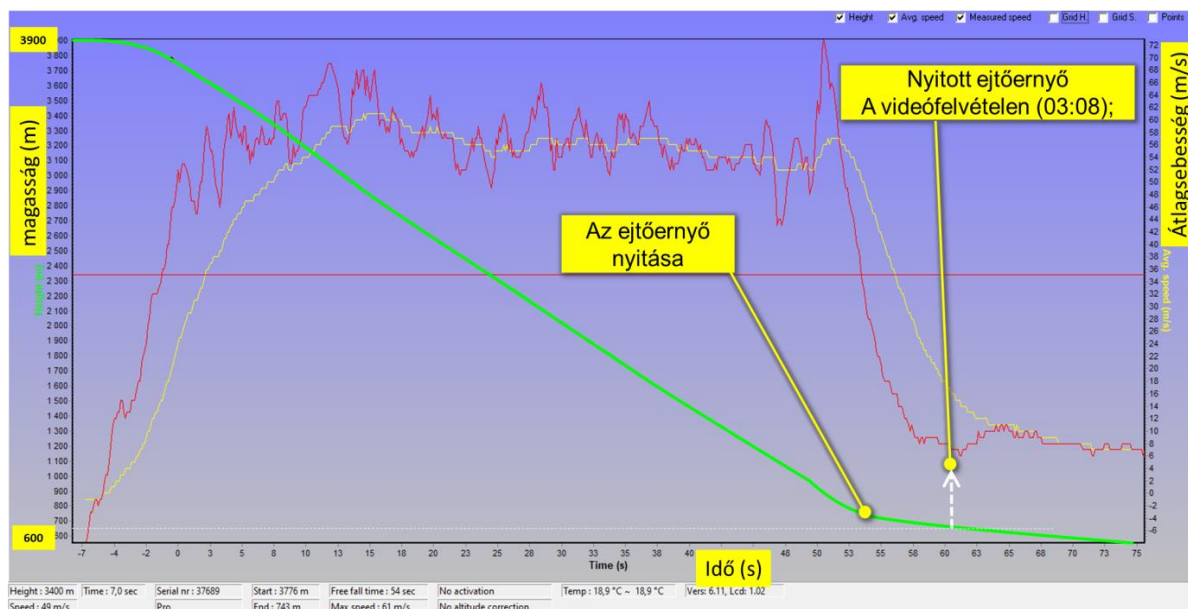
- A szabadesési időt 59s-nak veszi, amelyet a magasságmérő műszer adatai és a videofelvétel is megerősít;
- A videofelvételen 03:08-kor az Ejtőernyős magasságmérője 640m-et mutat, ettől a ponttól a Vigil II-ből nyert adatokból látható, hogy az Ejtőernyő merülősebessége átlagban 8m/s volt;

7. ábra: Vigil II-ből származó adatok a repülőgép elhagyásától a földfelszín felett 600 m-ig

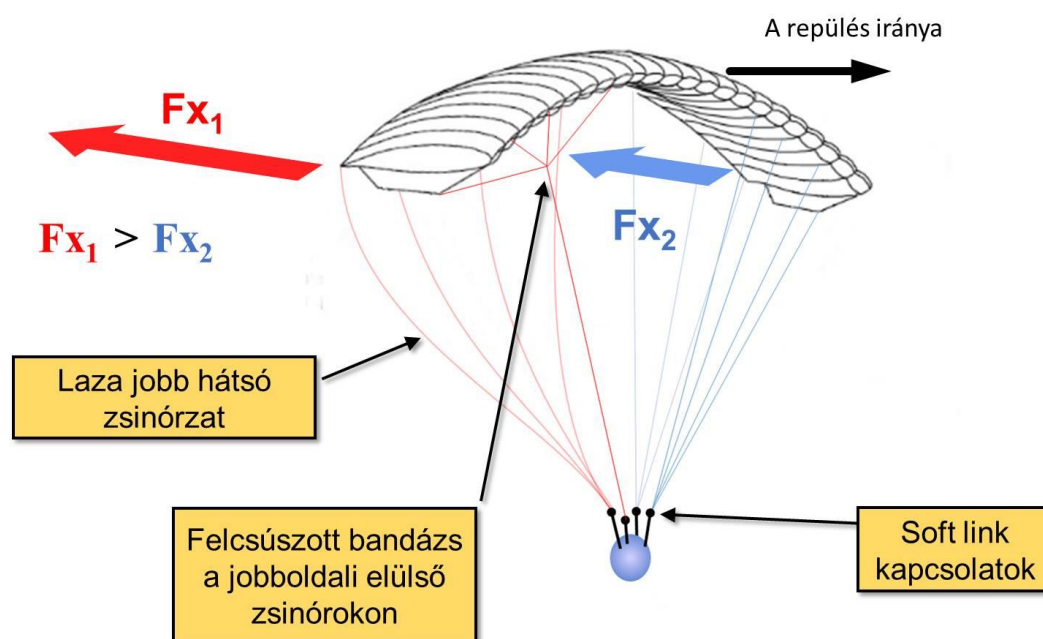
Az ejtőernyő jobb oldala, a zsinórzaton felcsúszott bandázs következtében nem tudott megfelelően levegővel feltöltődni, így jelentősen rosszabb aerodinamikai jellemzővel rendelkezett. Ebből adódik, hogy nyitás után az ejtőernyő merülősebessége a megszokottól jelentősen nagyobb volt. A Vb álláspontja szerint, amíg az ernyő fékei fenti állapotban voltak, az ernyő valamelyest kompenzálta magát, azonban azok lehúzásával jelentős aszimmetria lépett fel (8. ábra), amely az ernyő jobb irányú pörgését eredményezte.

8. ábra: az ejtőernyő két oldala között létrejött aszimmetria ( $F_x$  – ellenállásból származó légerő)
