## Az esemény ismertetése

<b>Esemény besorolása:</b>	súlyos repülőesemény			
<b>Esemény időpontja:</b>	2021. január 24., 15:35LT <sup>1</sup>			
<b>Esemény helye:</b>	Tököl repülőtér (LHTL)			
<b>Légijármű típusa, lajstromjele:</b>	Diamond DA42 Twin Star, HA-DAJ			
<b>Légijármű gyártási éve, sorozatszám:</b>	2006, S/N: 42.139			
<b>Hajtómű(vek) száma, típusa:</b>	2 db, Thielert TAE 125-02-99			
<b>Repülés célja:</b>	gyakorló repülés			
		<b>személyzet</b>	<b>utas</b>	<b>más érintett</b>
<b>Személy(ek)</b>	<b>száma:</b>	2	1	0
	<b>sérült:</b>	0	0	0
<b>Rongálódás:</b>	<b>légi jármű:</b> jelentősen megrongálódott			
<b>Oktató jogosítása, képesítése:</b>	PPL(A) <sup>2</sup> , IR(A) <sup>3</sup> , SEP(land) <sup>4</sup> , MEP(land) <sup>5</sup> , FI(A) <sup>6</sup>			
<b>Oktató kora, állampolgársága:</b>	64 éves, magyar			
<b>Oktató repülési tapasztalata</b>	<b>összes</b>	<b>típuson</b>	<b>utolsó 90 nap</b>	<b>utolsó 7 nap</b>
<b>repült óra:</b>	6583 óra	70 óra	4 óra 45 perc	2 óra 41 perc

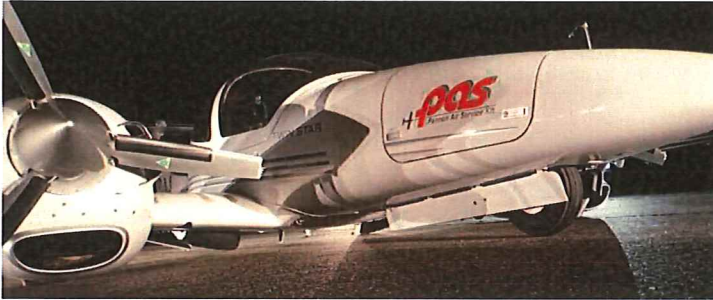
1. ábra: A repülőgép az eseményt követően

helyzetére figyelmeztető hangjelzés, de a futók teljes kibocsátására már nem volt lehetőség, a repülőgép hasra szállt. Az esemény következtében személyi sérülés nem történt, a repülőgép javítható mértékben sérült.

A repülőgép a földetérés után mintegy 205 métert csúszott a futópálya betonján. Ennek következtében megrongálódtak az alsó motorburkolat lemezek, tönkrementek a légsavarak és a fellépők, sérült a kipufogó és kis mértékben a fékszárny is.

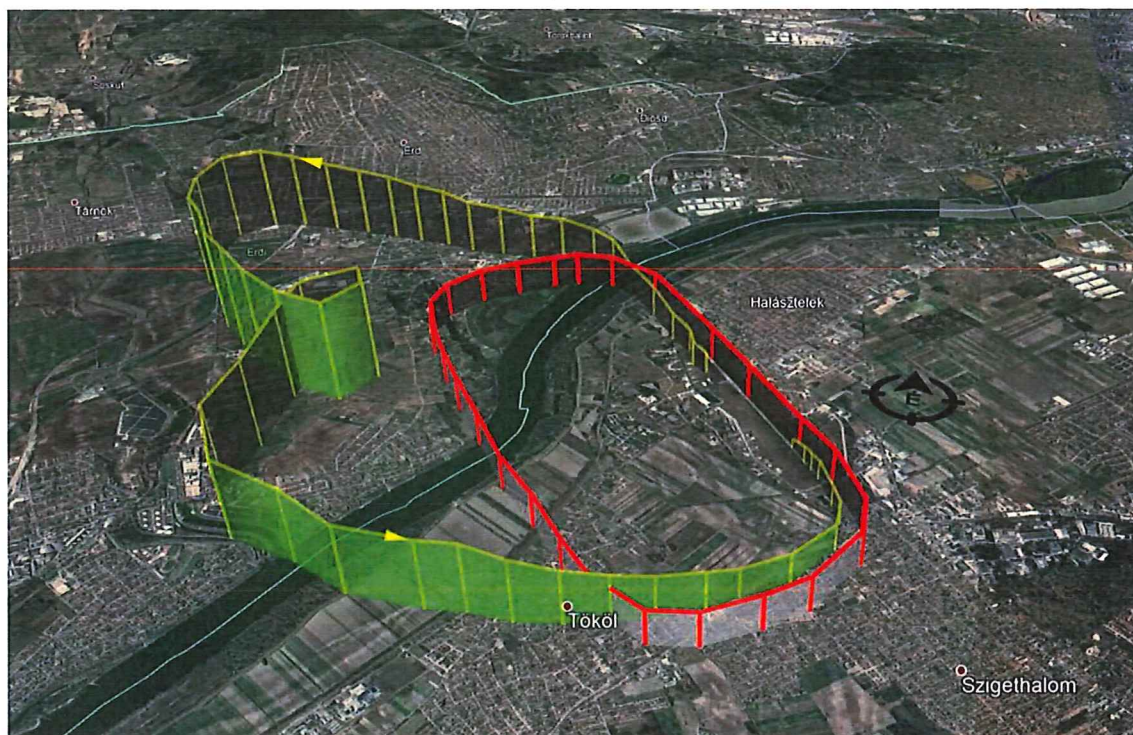
2021. január 24-én délután, a tököli repülőtéren a Pilóta az Oktatóval 32-es pályairányú forgalmi köröket repült talajérintéses átstartolásokkal. A Pilóta az eseményt megelőző napon a hosszabb kihagyás miatt szükségessé vált ellenőrző repülését sikeresen teljesítette, de ME(IR)<sup>8</sup> jogosításának másnap esedékes meghosszabbítása érdekében szükségét érezte még további gyakorlásnak. A négy személyes repülőgép egyik hátsó ülésén az Oktatónak egy kezdő növendéke utasként foglalt helyet. A Pilóta – elmondása szerint – minden körben rendre elvégezte az előírt listák szerinti ellenőrzéseket. A harmadik átstartolás után az Oktató úgy ítélte meg, hogy a Pilóta sikeresen kijavította korábbi hibáit és – azzal az indokkal, hogy megnézzék a 3500 lábön lévő felhőalapot – elkérte a Pilótától a repülőgép vezetését. Az átvételt követően az Oktató nyugati irányba repülve elhagyta a forgalmi kört, majd a felhőalapot megnézése után rádióon jelezte leszállási szándékát, majd besorolt a 32-es pálya 3. fordulójára (2. ábra).

2. ábra: HA-DAJ útvonala és a forgalmi kör
