KÖZLEKEDÉSBIZTONSÁGI SZERVEZET

ZÁRÓJELENTÉS

2021-0039-5
(HU-10011)

Vasúti baleset / Kisiklás
Murakeresztúr (73 sz. átszelési kitérő), 2021. január 17.

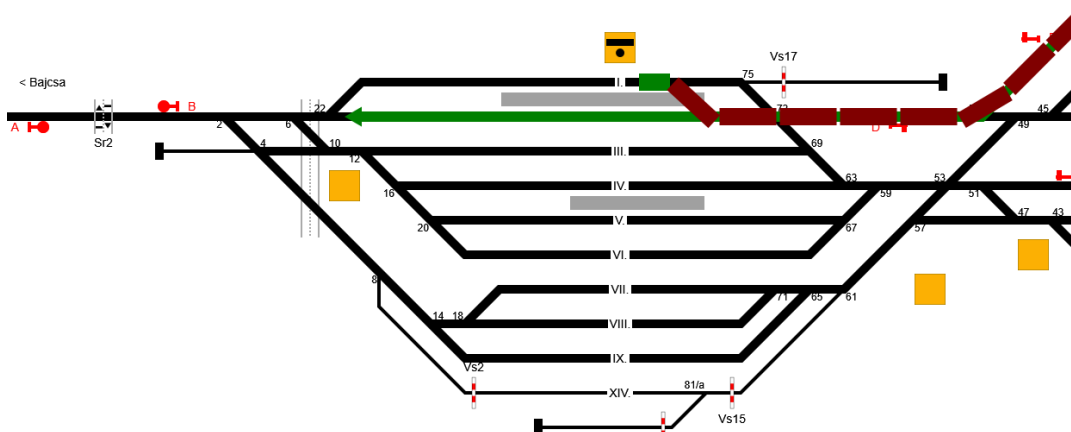
2. ábra: az állomás vágányhálózata és a kisiklott vonat

A szerelvény eleje ezáltal az I., a többi része a II. vágányra haladt tovább, mintegy aláváltott állapotban, végül az első kocsi elhagyta a vágányt és felfutott a peronra.

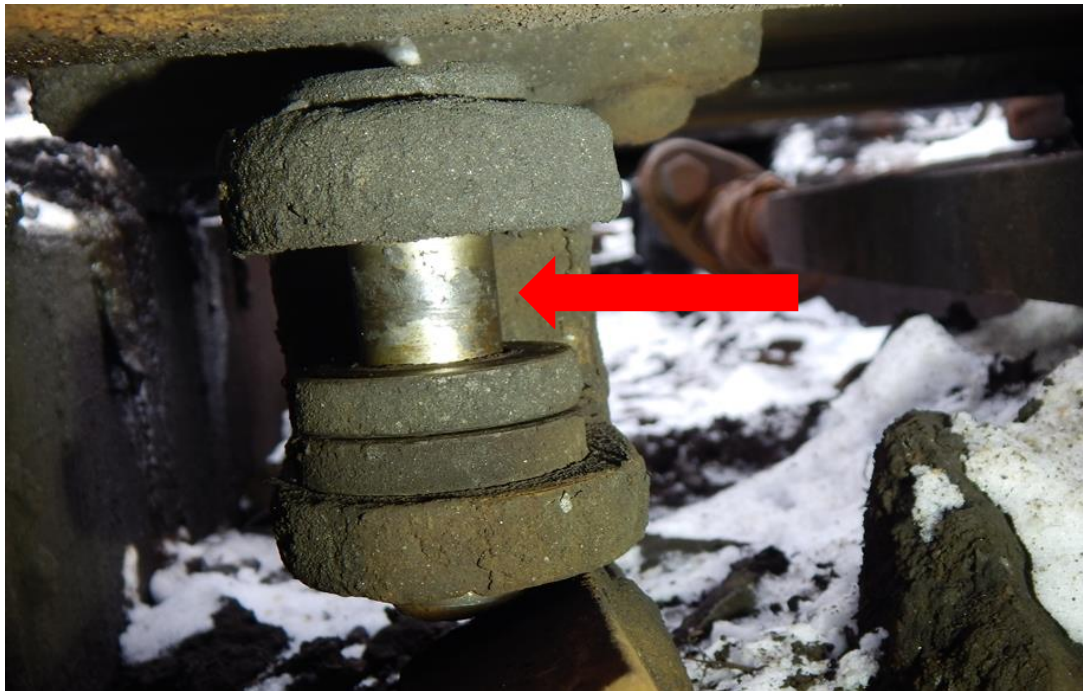
3. ábra: az összekötő rúd csapszege

Az összekötő rúdban azonban benne volt a csapszeg, amelynek fényessége arra utal, hogy az kevéssel korábban még működő kapcsolati felület volt (3. ábra). Ugyan a csapszeget a súlya benntarthatja a helyén, de a rázkódások hatására az felfelé kimozdulhatott, majd a szétesés után visszaeshetett. (Hasonló jelenség a kapcsolókészülékeknél is létrejöhet, amint az a KBSZ által 2012-0578-5 számon vizsgált, Tápiószele és Tápiógyörgye között történt eseménynél megállapítható volt: ott egy munkavonat szétszakadása jött így létre.)

A csapszeget az ilyen elmozdulások ellen annak biztosítása védi, amire a gépiparban jellemzően sasszeget, a kitérőknél azonban drótbiztosítást alkalmaznak (a csapszeg helyzete miatt ugyanis a sasszeg megléte csak körülményesen lenne ellenőrizhető).

A konkrét kitérőnél 6 összekötő rúd 12 vége közül 5 esetben (beleértve a balesetet okozót is) nem volt meg a biztosítás. A Vb ugyan egy dróttöredéket talált az ágyazatban, de nem volt azonosítható, hogy az mikor, melyik kapcsolatból került oda.

Mivel azonban a drótbiztosításhoz használt drótok jellemzően hosszúak, és a csapszegen való átvezetés után a maradék részüket egymásba fonva feltekerik az összekötő rúdra (mint ahogy a váltó többi részén ez látható is volt), ha a drót, amit a Vb megtalált, a szétesett összekötő rúdból hiányzott volna, akkor a feltekert részével rajta kellett volna maradnia az összekötő rúdon, és nem az ágyazatban lett volna megtalálható. Valószínűsíthető tehát, hogy az egy korábban kibontott és otthagyt példány, a szétesett összekötő rúd esetében pedig már eredetileg sem volt meg a biztosítás.

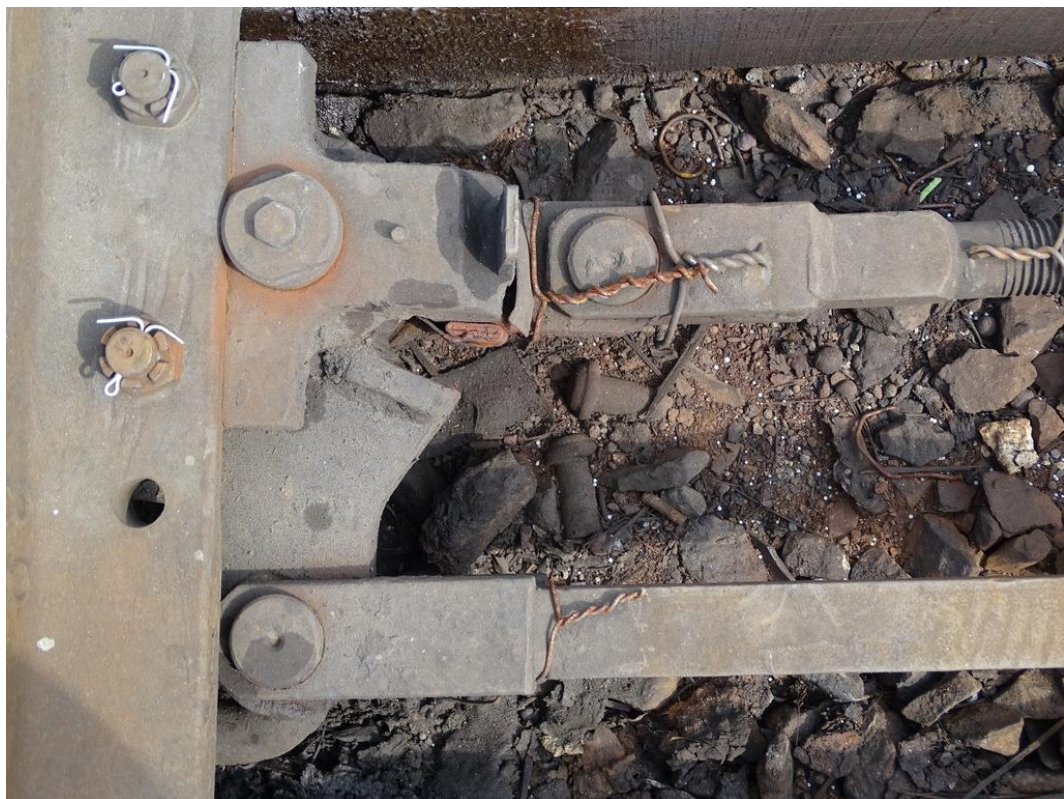
4. ábra: különböző átmérőjű drótbiztosítások

A vasúti pályahálózat működtetőjének vizsgálata gyakori hibaként állapította meg a kiegészítő huzalos biztosítás előírásoktól eltérő kialakítását; azon belül a huzal nem megfelelő vastagságát – tehát az előírás tükrében azt, hogy nem 5 mm vastag. Ugyanakkor a jelentés szerint a hibákat elhárították.

Ezzel szemben áll az, hogy a megkérdozett pályafenntartási személyzet szerint – más főpályamesteri szakaszokon is – az előírásban foglalt 5 mm-es vashuzal a gyakorlatban nem használható, merevsége miatt a szűk helyen nem vagy nehezen szerelhető csak, ezért eleve kisebb, 3-4 mm-es huzalt alkalmaznak. A Vb a baleseti helyszín utólagos bejárása során ez utóbbit tapasztalta is: több különböző, de nem 5 mm-es huzalt találva a rudazatokban (4. ábra).
