# ZÁRÓJELENTÉS

Fly-Coop Kft., Beechjet 400A, HA-YFJ

Budapest Liszt Ferenc Nemzetközi Repülőtér (LHBP)

2021-0040-4

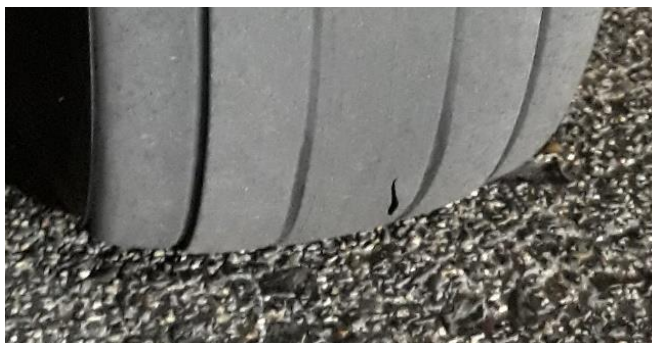
- a 2. sz. fényttest sérülésének megfelelő sárga festékkennődés és felszíni horzsolás (15. ábra);
- ugyancsak a bal oldali futószáron a 2. sz. lámpatest búrarögzítő rugós karjának megfelelő, vélhetően az által okozott karcolás (13. ábra);
- a bal oldali főfutó köpenyén 2 db néhány centiméter hosszú, éles szélű, kiterjedéséhez képest mély, haránt- és hosszirányú szúrt/vágott sérülés, amely jellegét tekintve megfelelő üvegcserepen való áthaladás okozta sérülésnek (4. ábra).

4. ábra - Szúrt/vágott sérülés a bal oldali főfutó köpenyén

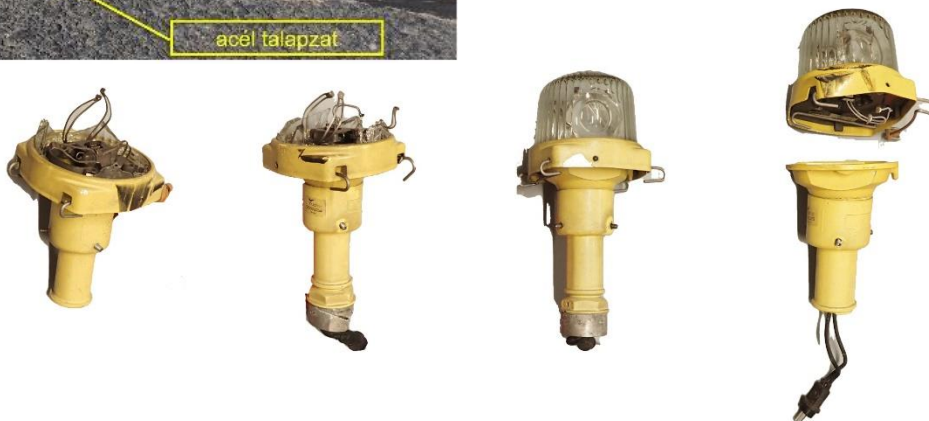
A J4 gurulóút torkolatától a 31L pálya-küszöb irányában található első és negyedik szegélyfény a kialakított törőnyaknál, a második a töcsonk-befogógyűrűnél kitört és javíthatatlanul rongálódott (5. ábra).

A közbenső, 3. szegélyfényt a DAM elővigyázatossági okból szintén kicseréltette. A világítótestek és a repülőgép sérüléseinek összehasonlítása az 1.16 *Próbák és vizsgálatok* c. fejezetben kerül részletezésre.

5. ábra - A megrongált/kicserélt szegélyfények, balról jobbra 1.- 4. sorrendben

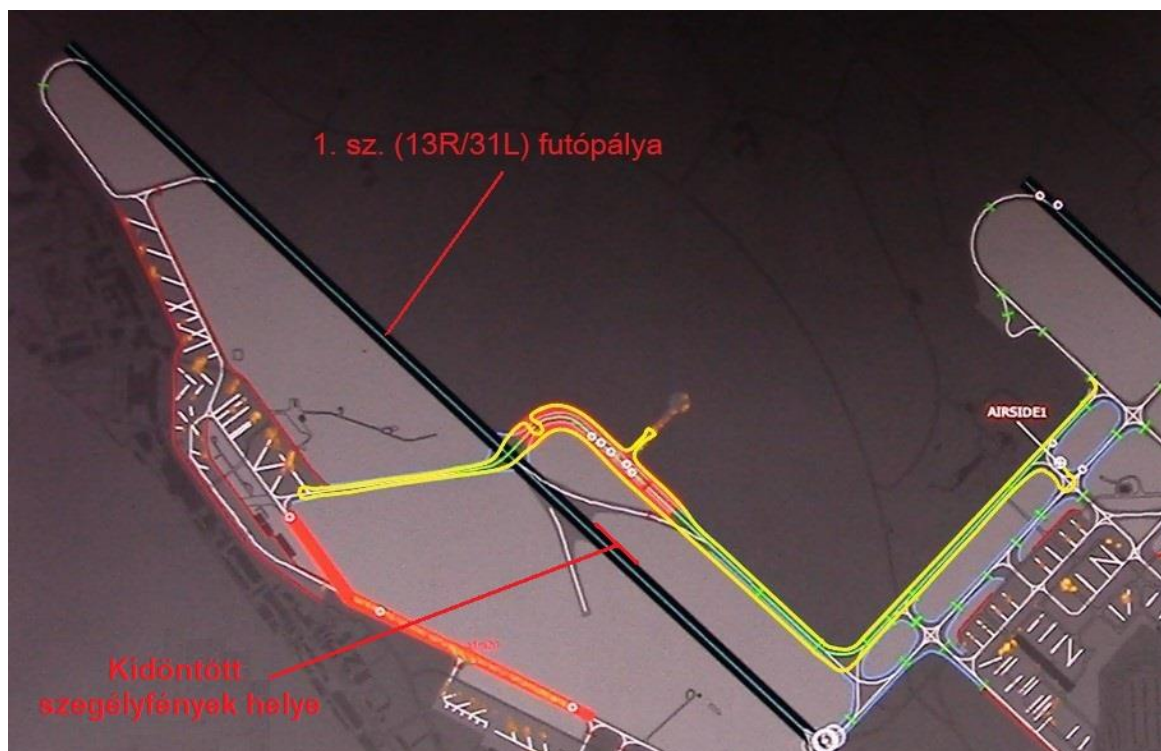
Az elmaradt pályaállapot-ellenőrzés idején a végrehajtással megbízott személy az 'Airside1' gépjárművel a toronytól a részben lezárt, és hosszú távú repülőgép-parkolóként hasznosított B2 gurulóúton keresztül az 1. előtérre hajtott, ahonnan megállás nélkül visszafordulva ugyanazon az útvonalon visszatért a B5 gurulóútra (8. ábra). A futópályára csak annak keresztezése során hajtott fel, azon ellenőrzést nem végzett.

8. ábra - A 13R/31L futópálya elmaradt ellenőrzésének idején az 'Airside1' jármű által bejárt nyomvonal (sárgával jelölve)

Mivel útja során a kárhelyszínt nem érintette és a pályán, tőle 300 méterre elszórt törmelék sem láthatta a sötétben, a kitört szegélyfények felfedezése ez alkalommal sem történt meg.

A Budapest Airport Zrt. az eset kapcsán belső vizsgálatot folytatott, melynek eredményeként frissítette a BUD Repülőtérforgalmi Szervezet által kiadott ellenőrzési tevékenységről szóló eljárásrendet. A frissített eljárásról külön oktatást tartott valamennyi érintett kolléga részére, valamint a HungaroControl és a BUD Repülőtérforgalmi Szervezet repülésbiztonsági kérdéseket érintő negyedéves egyeztetései során is napirendre tűzte a frissített inspekciós utasítást, melyről külön megbeszélést tartott a HungaroControl vezető toronyirányítói és a BUD REFÜ DAM-ok részvételével. Az eltelt időben a Budapest Airport Zrt. a javított ellenőrzési rendszert és annak kezelését több alkalommal is felülvizsgálta, és a tárgyi eset óta nem szerzett tudomást hiányosságról a légiforgalmi ellenőrzések során. A BUD Repülésbiztonsági és Repülőtérforgalmi szervezetek megfigyelései alapján összességében megállapította, hogy az ellenőrzés elmaradása egyedi eset volt.

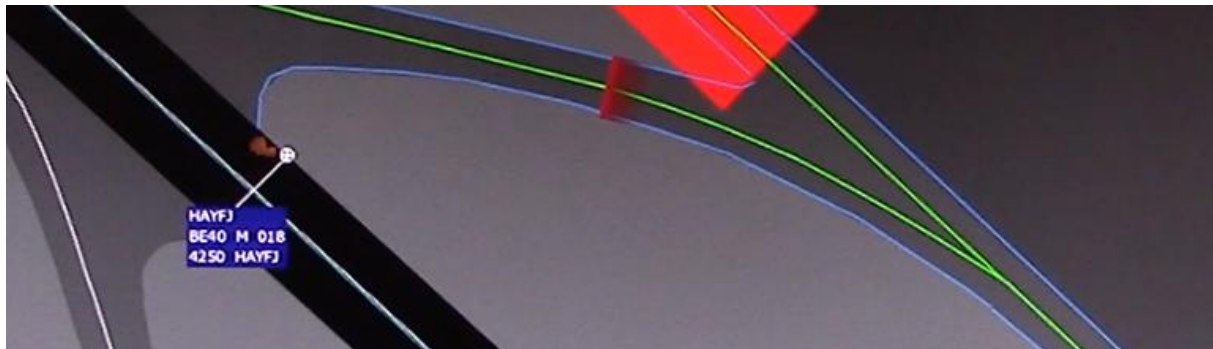
9. ábra - Az érintett légi jármű az eset helyszínén (forrás: rögzített A-SMGCS felvétel, HC)

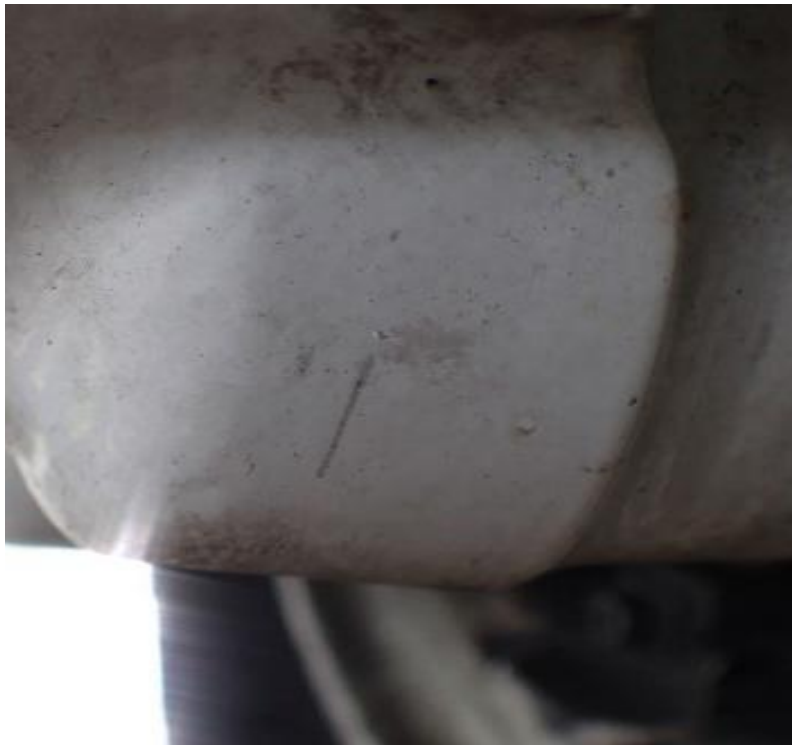
A 21:00 és 08:00 közötti időszakban rögzített pályaforgalomban kiszolgáló jármű nem hajtott a pályára, a légi járművek között pedig mindössze egy olyan volt (HA-YFJ), melynek nyomvonala pontosan az esemény helyszínén vezetett keresztül (3. ábra). E repülőgép helyszíni vizsgálata során megállapítást nyert, hogy futófelületeinek mintázata a rögzített nyomokkal mind a főfutók, mind az orrfutó tekintetében teljes egyezést mutat (11. ábra, 12. ábra, 16. ábra és 18. ábra); a bal főfutószáron felfedezett karcolás pedig megfelel a 2. szegélyfény rugalmas búrarögzítő-karja által okozható sérüléseknek (13. ábra).

13. ábra - Karcolás a bal oldali főfutószár alsó részén (HA-YFJ)

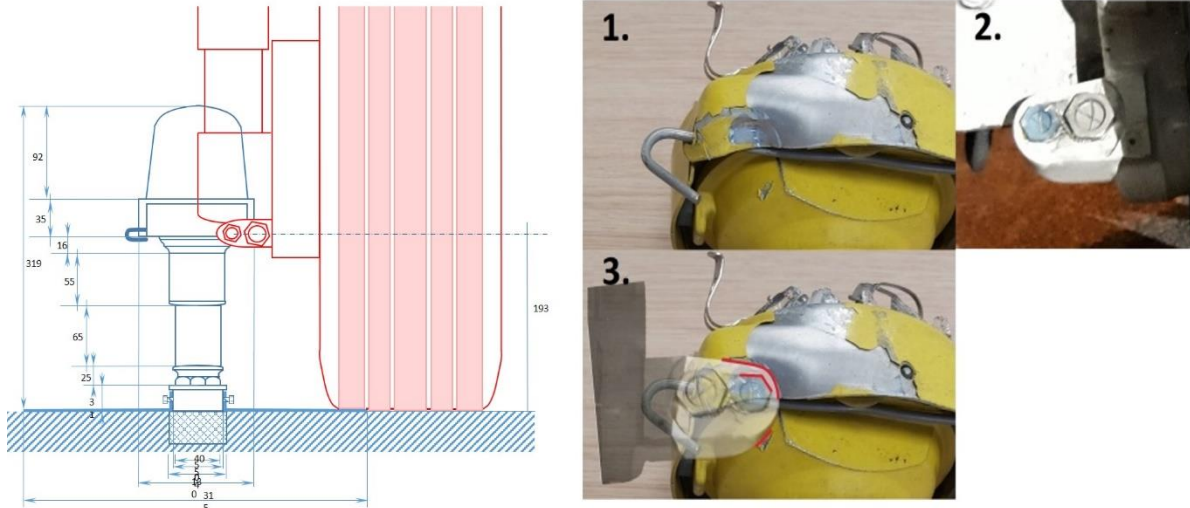
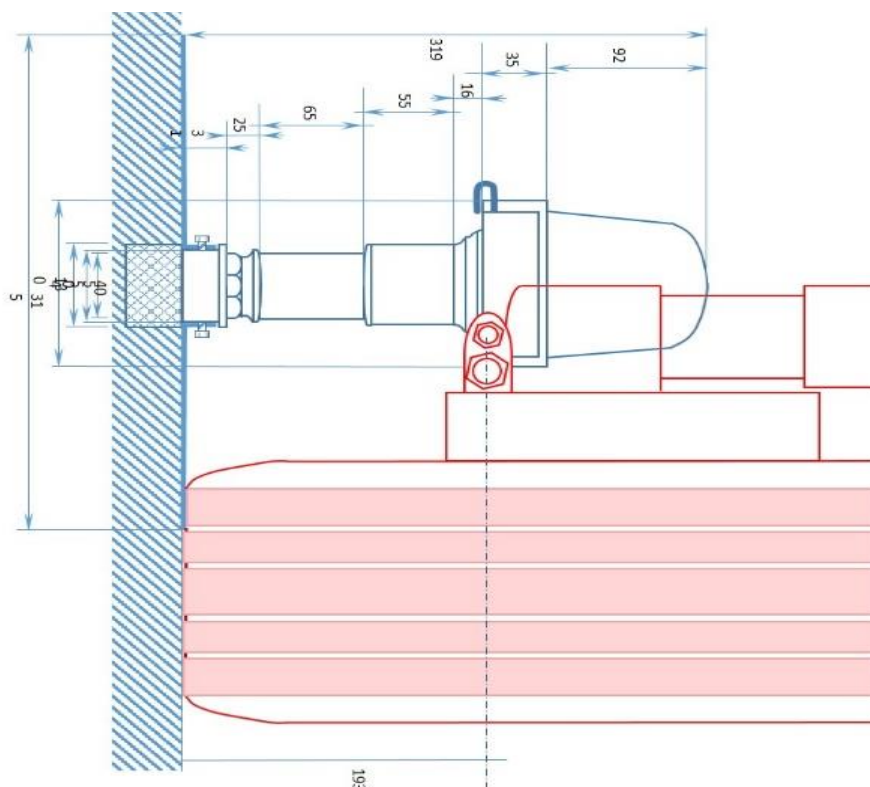
Továbbá, a 2. szegélyfény alumínium vállpalástjának sérülése a bal futószár azonos magasságban elhelyezkedő nyúlványának jól kivehető, egybevágó lenyomata, az olajbetöltő zárócsavar azonos meghúzottági szögéig egyező részletekkel (14. ábra).

14. ábra - A bal futószár és a 2. szegélyfény sérülésének egyezése. **Bal oldal:** a szegélyfény és a bal főfutó sematikus rajza a pontos magasságokkal. **Jobb oldal:** 1. a szegélyfény sérülése; 2. a futószár azonos magasságban lévő, menetirány szerint előre kinyúló olajbetöltő zárócsavarja; 3. 1. és 2. egymásra vetítve – a futószár lenyomata piros színnel kiemelve. (nagyítva az 1. sz. mellékletben)

14. ábra - A bal futószár és a 2. szegélyfény sérülésének egyezése. Bal oldal: a szegélyfény és a bal főfűtő sematikus rajza a pontos magasságokkal. Jobb oldal: 1. a szegélyfény sérülése; 2. a futószár azonos magasságban lévő, menetirány szerint előre kinyúló olajbetöltő zárócsavarja; 3. 1. és 2. egymásra vetítve – a futószár lenyomata piros színnel kiemelve.

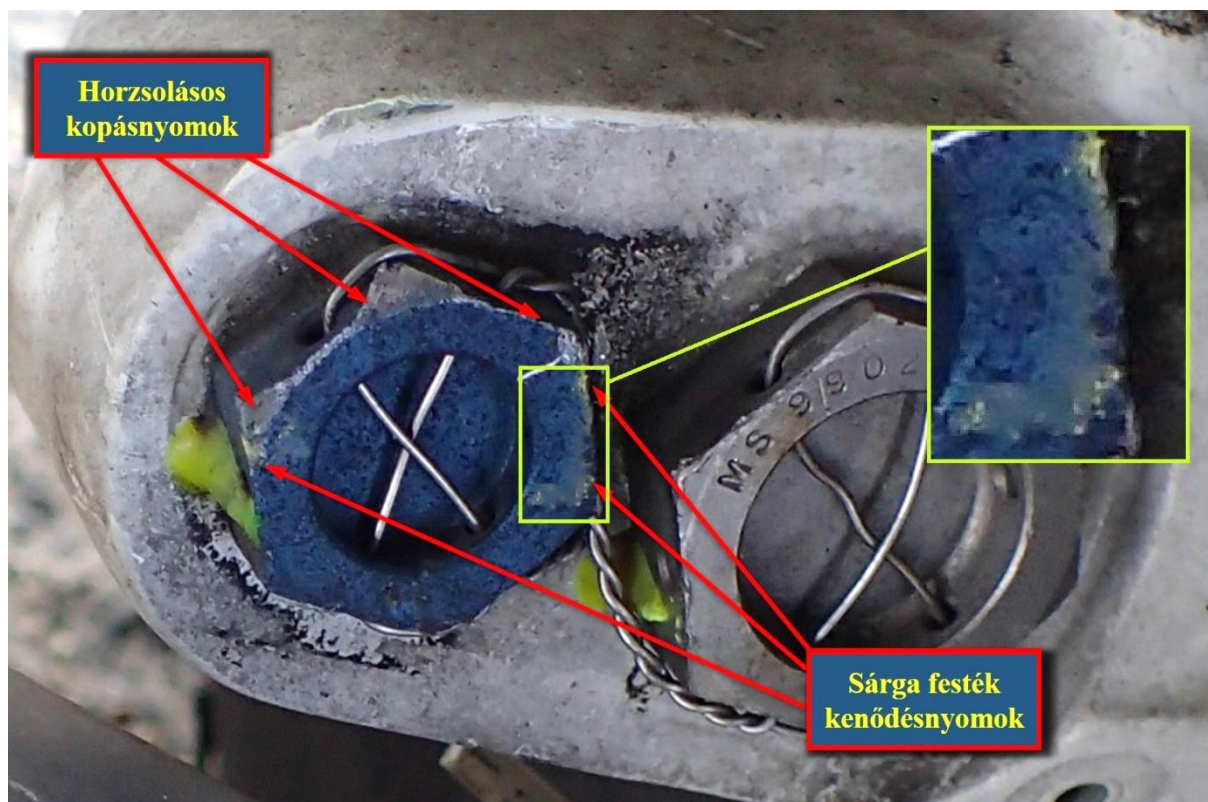
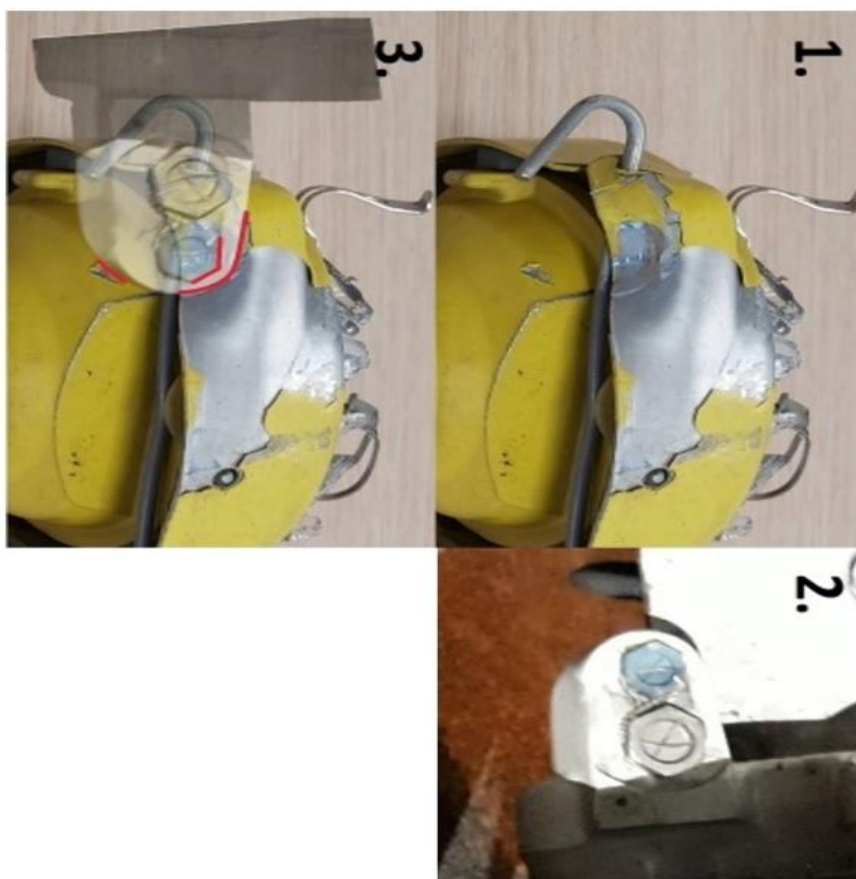
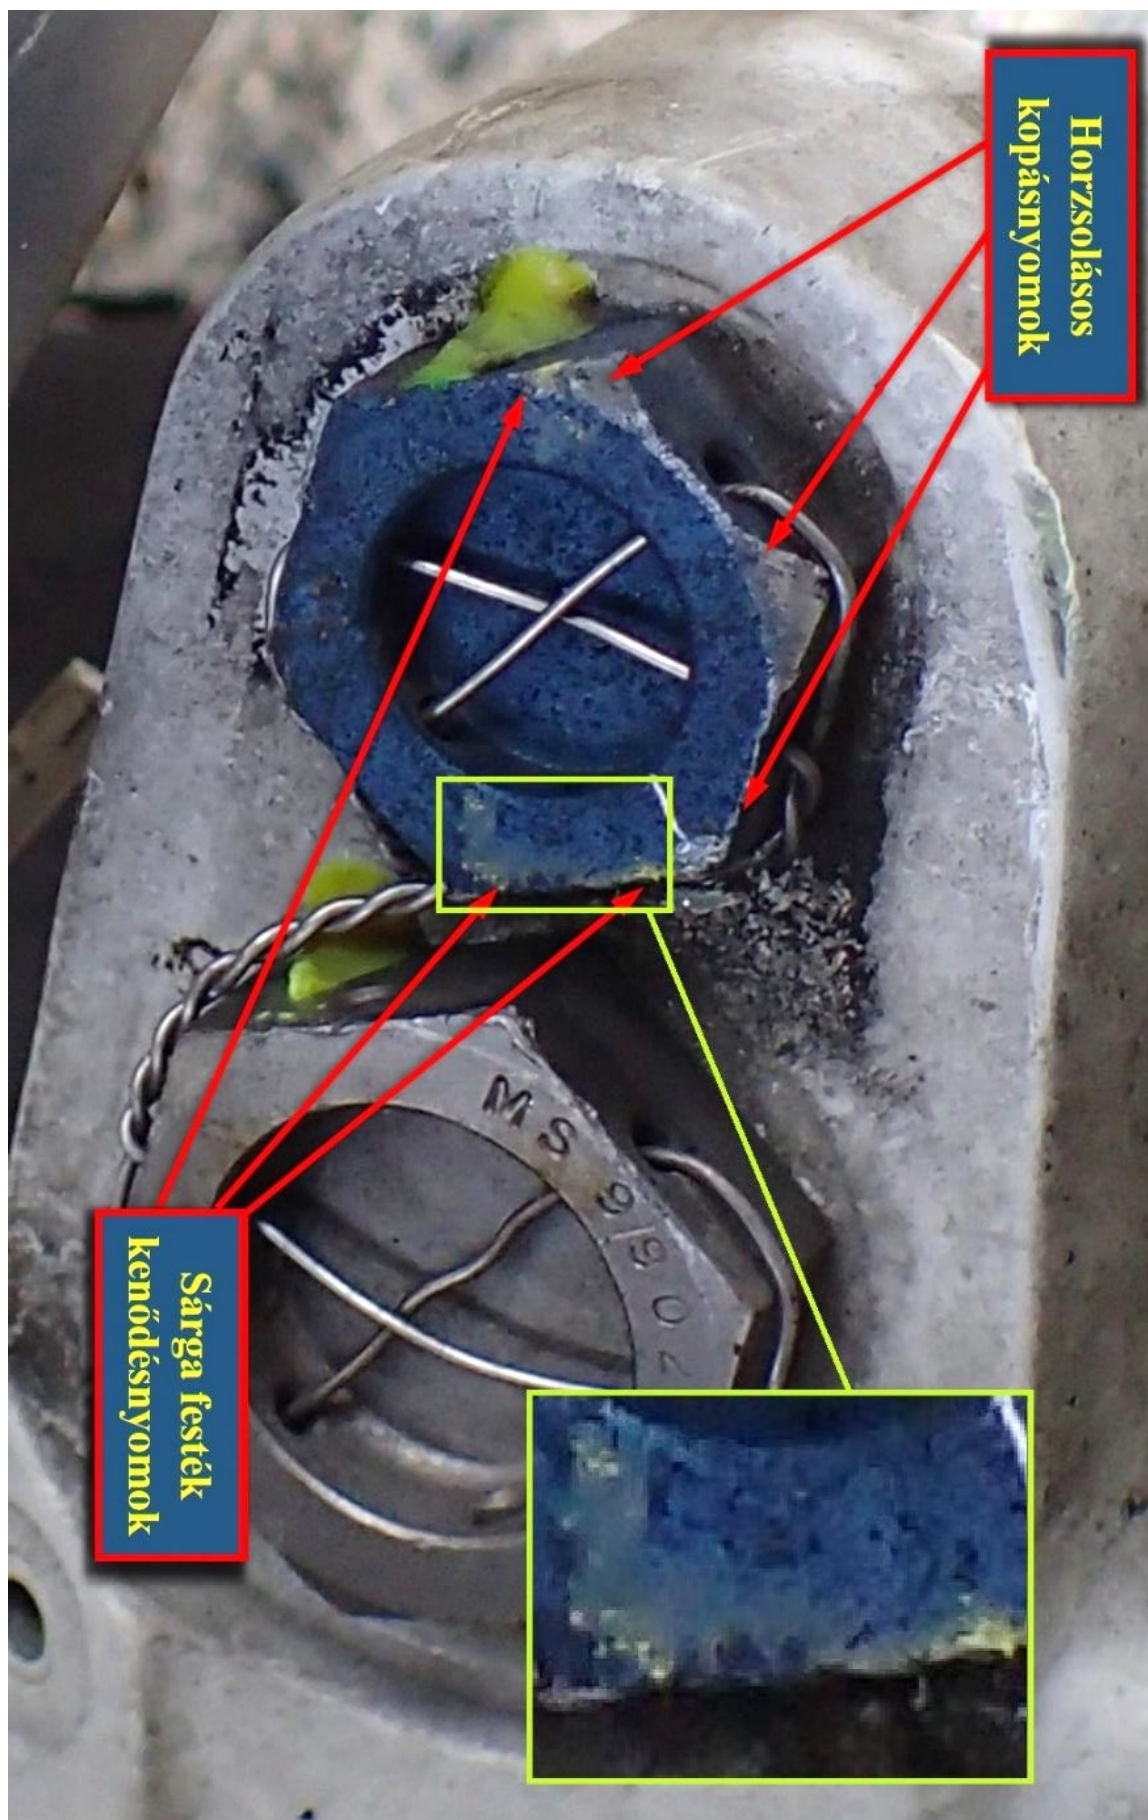
Az említett zárócsavar ütközésben érintett homlokfelületén a szegélyfény sárga festésének kenődésnyomai is megtalálhatók (15. ábra).

15. ábra - A HA-YFJ bal főfutó-rugóstag olajfeltöltő csavarjain talált sérülések és festéckenődések (nagyítva az 1. sz. mellékletben)

15. ábra - A HA-YFJ bal főútó-rugóstag olajfeltöltő csavarjain talált sérülések és festékenődések

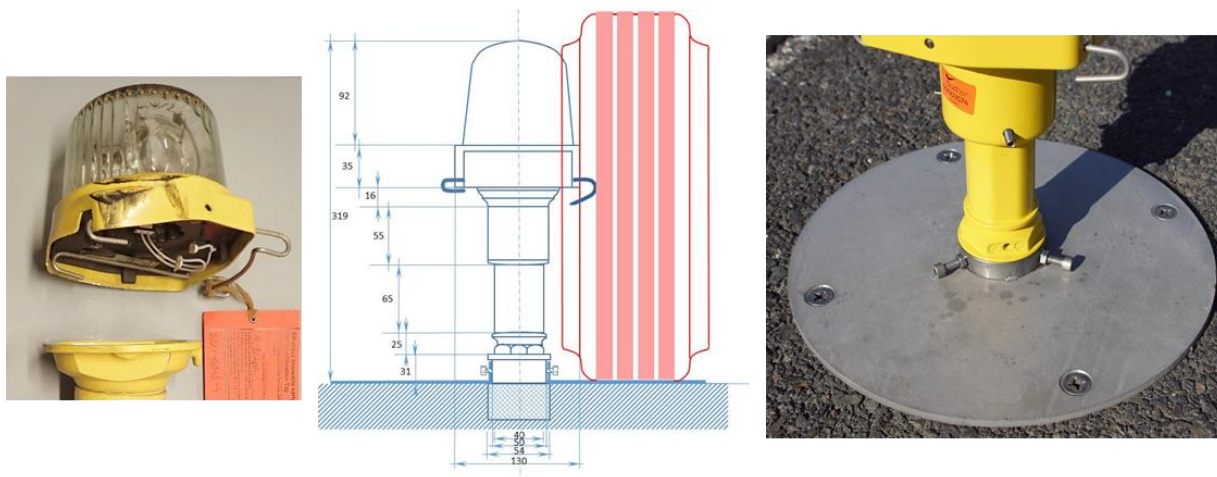
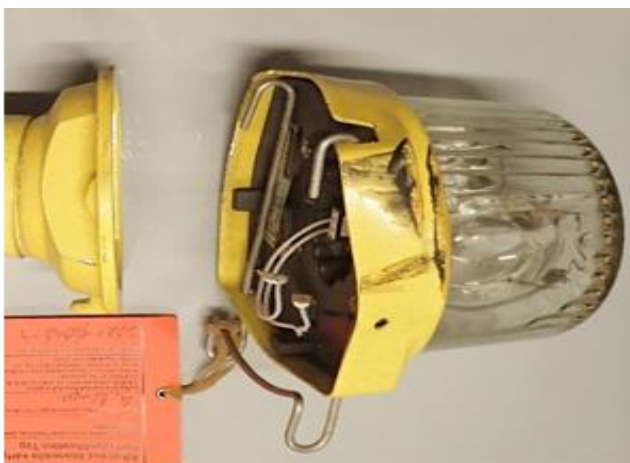
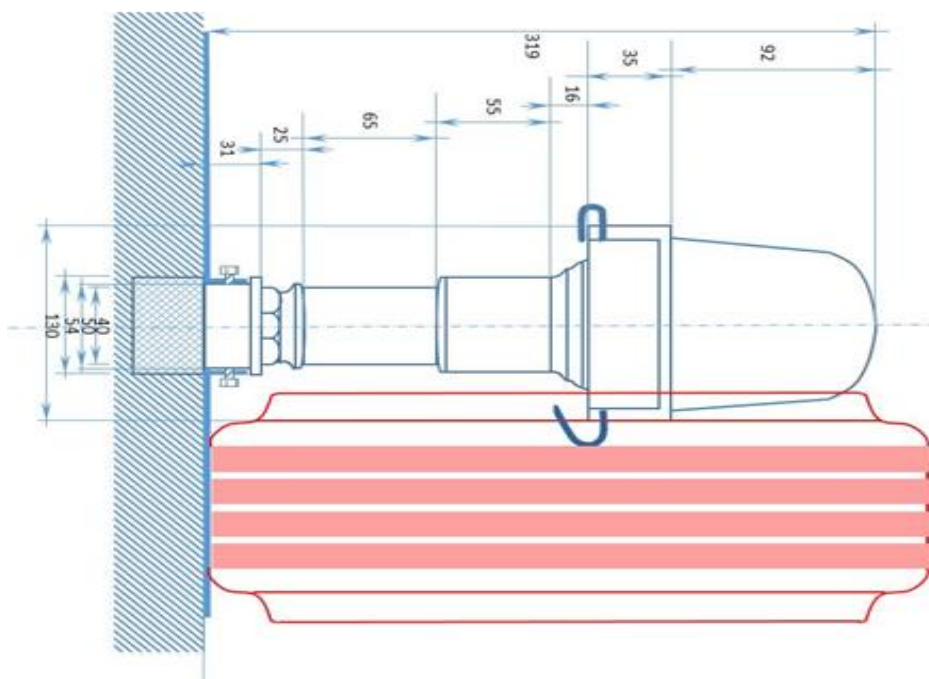
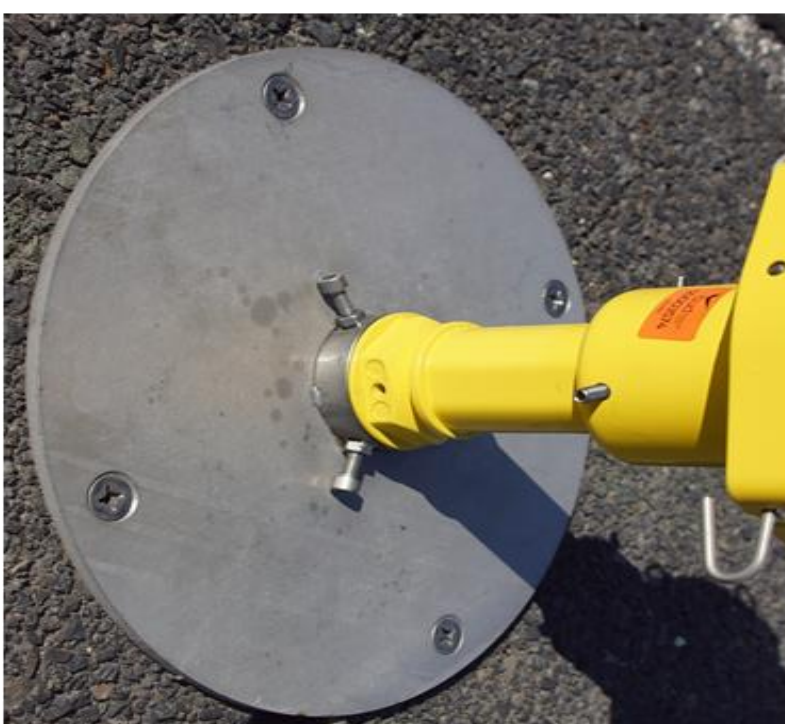
A 4. szegélyfény talapzatán rögzített orrfutónyom a vizsgált időszakban a pályát használó légi járművek közül kizárólag a HA-YFJ légi jármű orrkerekének mintázatával egyezik. A világítótest vállpalástján található, gumiabroncstól származó kenődés (mely a világítótest kitörését okozó ütközés nyoma) magasságban és elhelyezkedésben megfelel e légi jármű orrkerek-átmérőjének és peremes kialakításának (16. ábra).

16. ábra - a HA-YFJ orrfutójának egyezése a 4. szegélyfényen hagyott nyomokkal (a jobb oldali képen az eredeti talplemezen már helyreállításra került a kitört szegélyfény-egység)

16. ábra - a HA-YFJ orrtűzőjának egyezése a 4. szegélyfénnyen hagyott nyomokkal  
(a jobb oldali képen az eredeti talplemezen már helyreállításra került a kiőrt szegélyfénny-egység)

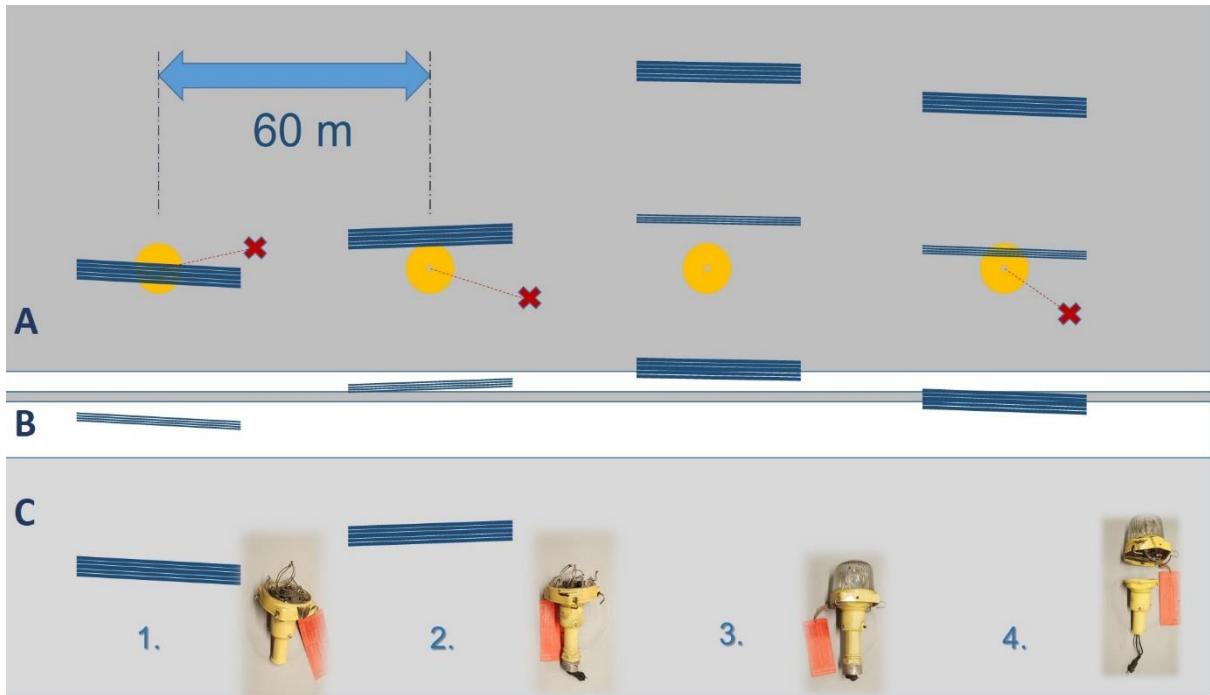
A talpazaton rögzített keréknyomok és e repülőgép gurulásának A-SMGCS felvételen rögzített nyomvonala szögek és irányok tekintetében is megegyezik (3. ábra és 17. ábra).

A 17. ábra a HA-YFJ légijármű főfutó mintázatának és a kitört 1. szegélyfény sérüléseinek összefüggéseit szemlélteti.

17. ábra - Haladási irányszögek az érintett szegélyfények helyszínén (a világítótestek térközei nem méretarányosan ábrázolva). Haladási irány: balról jobbra.

A következő, 17. ábra a megrongált szegélyfények talapzatain rögzített futónyomok és a kidöntött világítótestek elhelyezkedését ábrázolja. A haladási irányok meghatározása az A-SMGCS adatok (3. ábra) és a rögzített nyomok szögei alapján történt. A vörös 'X' jelek a kidöntött szegélyfények fellelési helyét jelölik, a vörös szaggatott vonalak az ütközés előtti helyzetük és a fellelési helyek összekötésével a kidöntés eredő irányát mutatják.

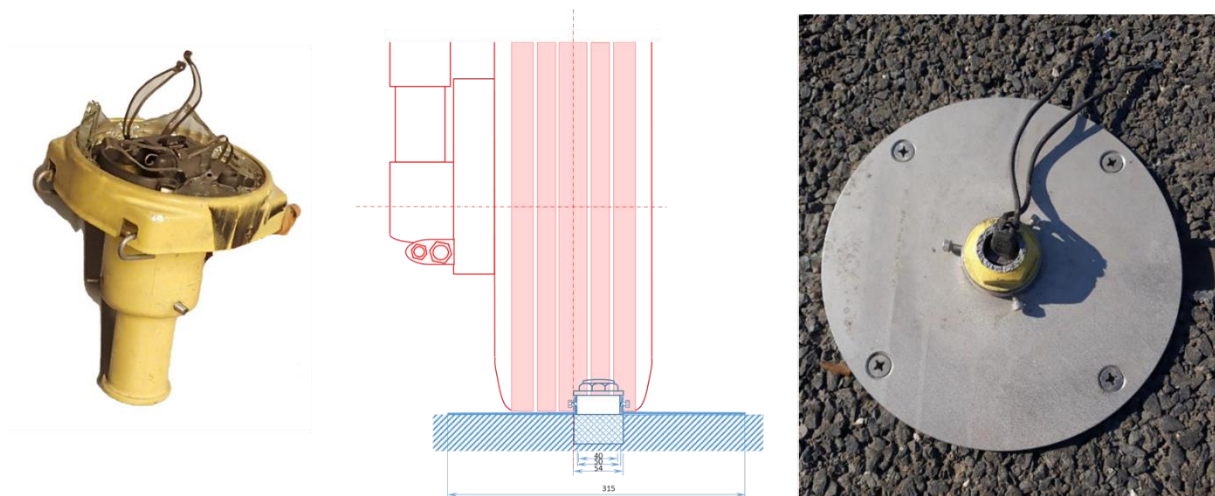
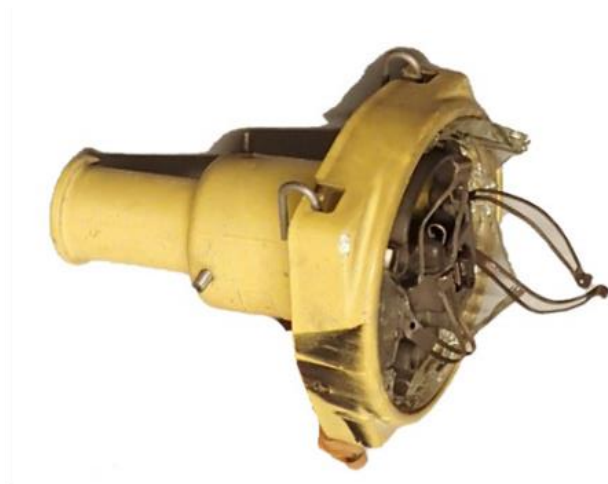
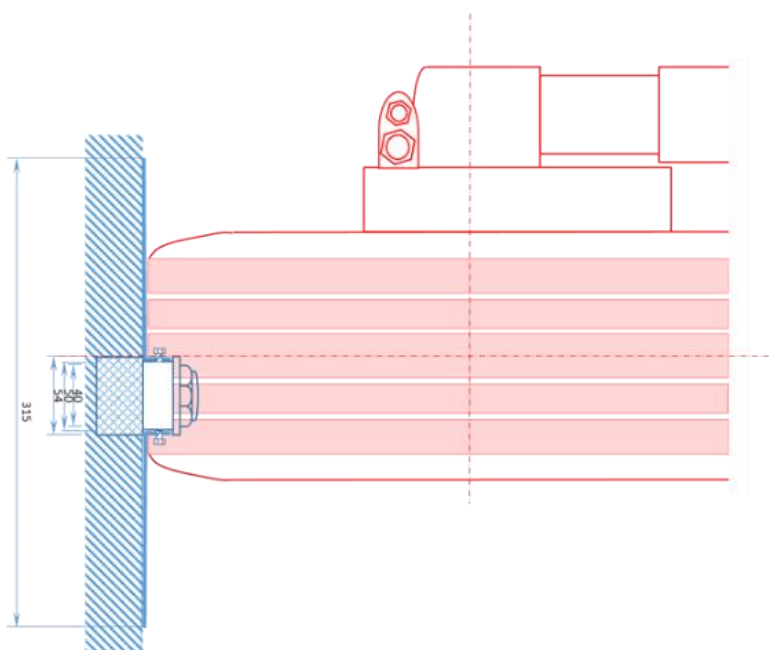
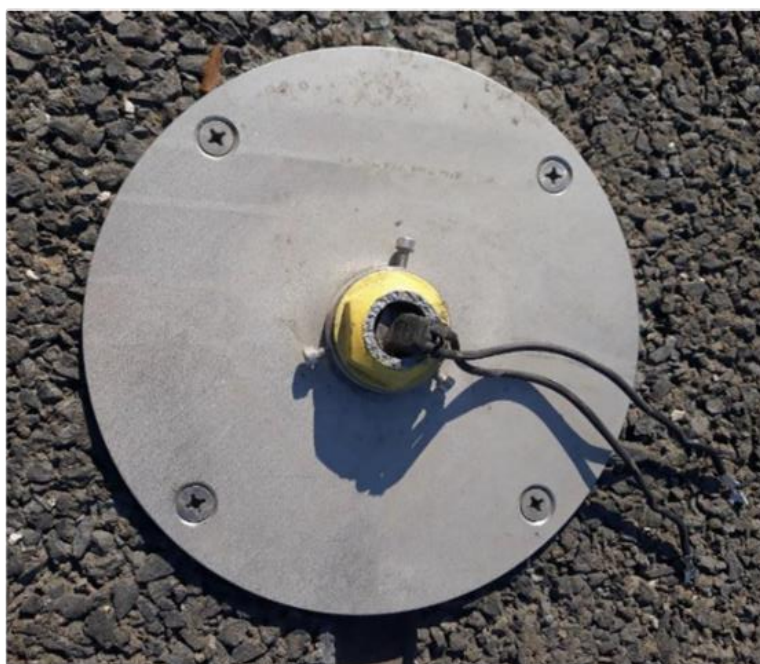
Az 1. szegélyfényt a bal főfutó gumiabroncsa (18. ábra), a 2. szegélyfényt e főfutó futószára ütötte ki (14. ábra), miközben a gumiabroncs a talpzat szélén gördült át. A 3. szegélyfényt a repülőgép kerekei közrevették, itt sérülés nem történt; a 4. szegélyfényt pedig az orrfutó gumiabroncsa törte ki (16. ábra).

18. ábra – A HA-YFJ bal oldali főfutójának egyezése a 1. szegélyfényen hagyott nyomokkal

18. ábra - A HA-YFJ bal oldali főfűtőjének egyezése a 1. szegélyfénnyen hagyott nyomokkal

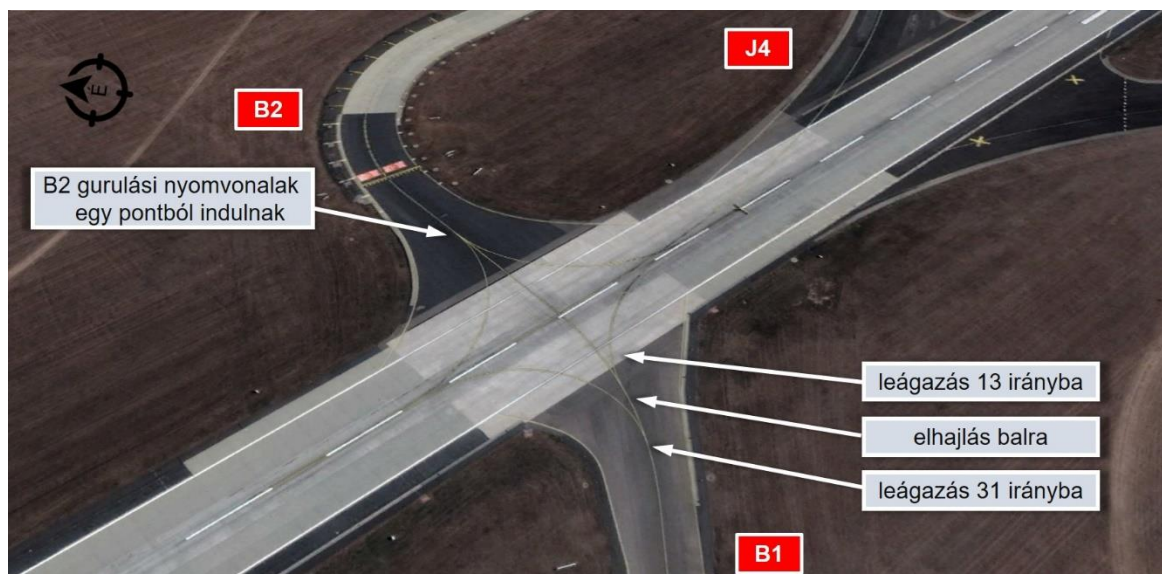
- A pályaszegélyről sötétedés után a középvonalfények pályasíkból valamelyest kiemelkedő burkolata sem látható.
- A B2 gurulóút felfestésétől eltérően a B1 torkolat balra és jobbra vezető gurulási nyomvonalai a torkolat aszimmetrikus geometriája miatt nem egy pontban válnak szét, mindhárom nyomvonal – a jobbra forduló is – balra indul (19. ábra).

19. ábra - B1-B2-J4 csomópont műholdképe (forrás: Google Earth)

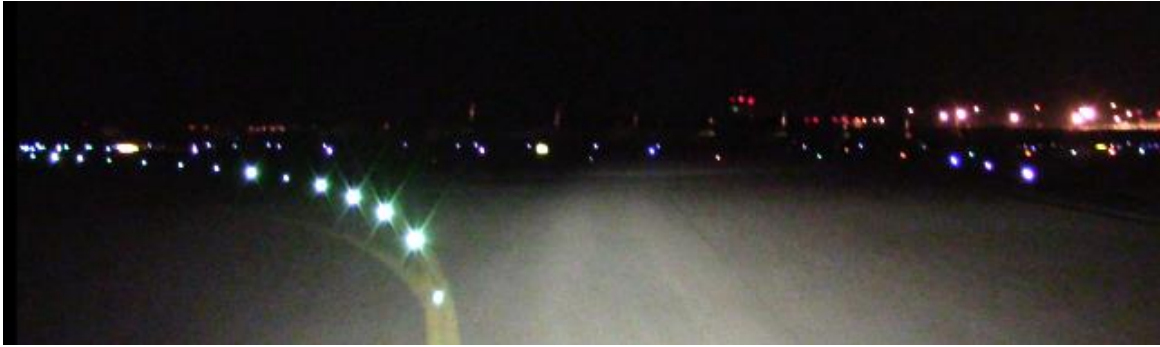
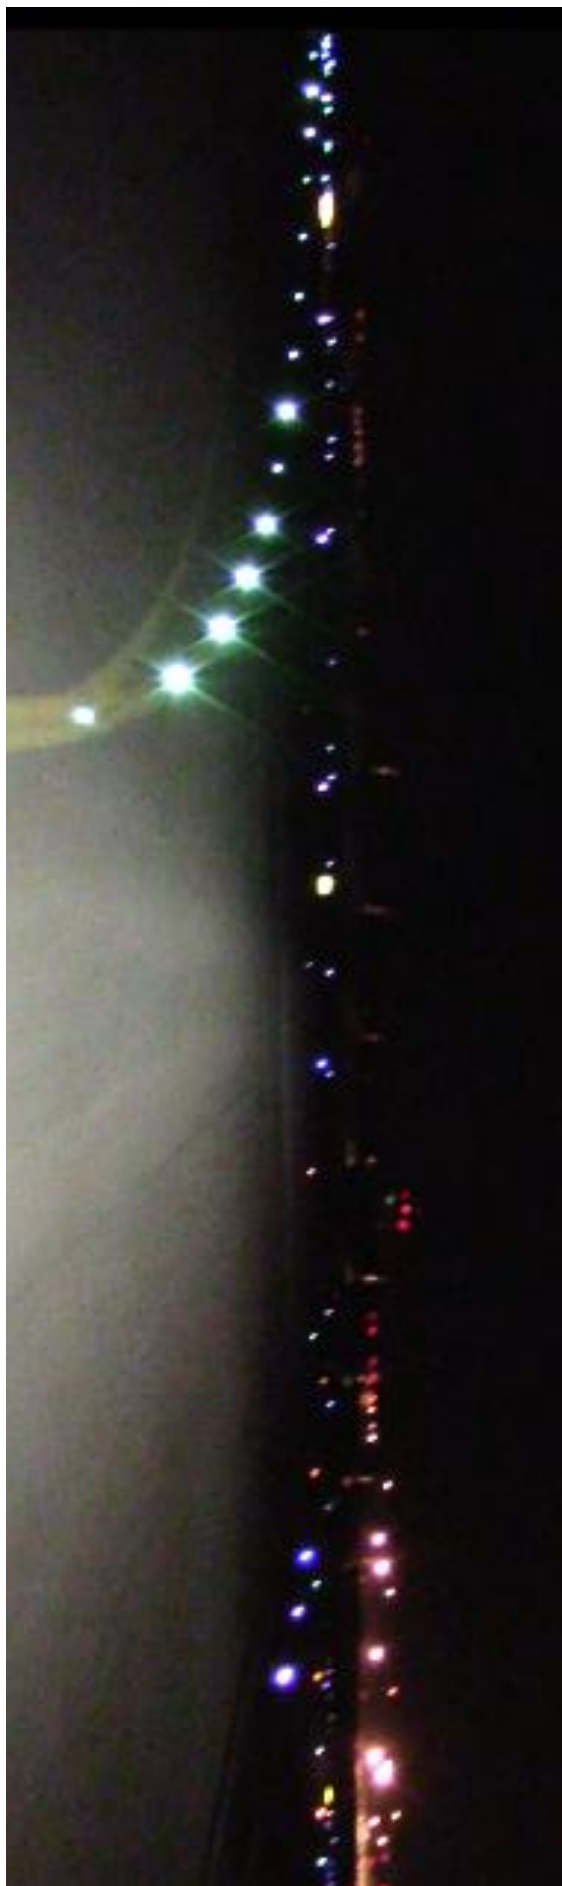
- A B1 gurulóút három irányban szétváló nyomvonalai közül csak a B2-re átvezető van kivilágítva, és az is balra tart. A továbbiakban ebből leváló, a 31L küszöb irányába vezető kivilágítatlan nyomvonalat a gurulást végző személyzet csak később, a balforduló megkezdése után látja meg (20. ábra).

20. ábra - a B1 várópontról kivezető gurulási nyomvonalak balra induló hármas elágazása  
(forrás: KBSZ gurulási rekonstrukció)

20. ábra - a B1 várópontról kivezető gurulási nyomvonalak hármás elágazása  
(forrás: KBSZ gurulási rekonstrukció)

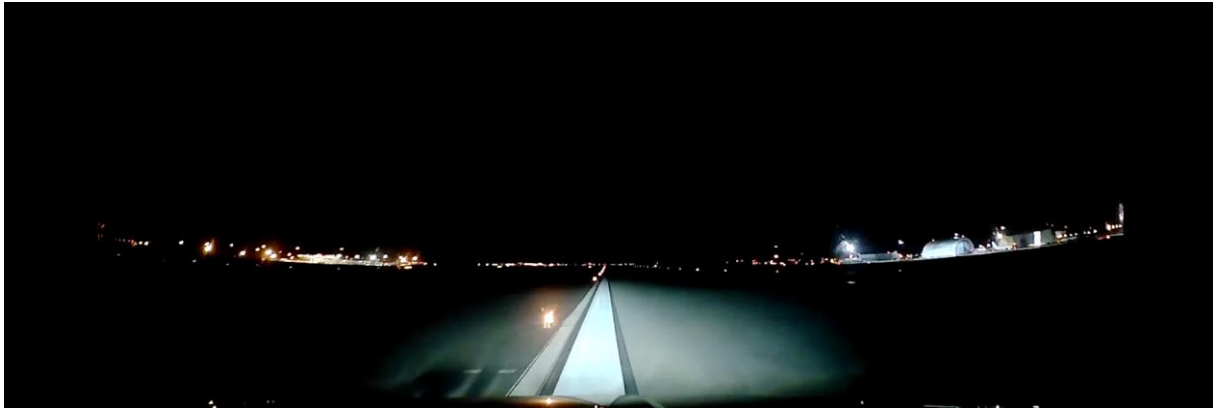
következtetése szerint a B1-B2-J4 csomóponton visszagurulási szándékkal áthaladva – különösen az érintett légijármű alacsony pilótafülkéjét tekintetbe véve – lényeges különbséget jelent, ha a repülőszemélyzet tudatában van annak, hogy a visszagurulás során nem fog középfényeket látni, így nem akar majd – akár tudatosan, akár megszokásból – egy fénysort keresni és követni a gurulás során. Meg kell említenünk, hogy ebben a pozícióban a jobb oldali szegélyfény sor közelebbi szakasza olyan távolságban és szögben látszik, ahonnan a fénypontok egy alacsony pilótafülkéből szemlélve nem alkotnak folyamatos vonalat, inkább különálló fénypontoknak tűnnek.

21. ábra - A pályaszegély és a pályatest burkolatának színekülönbsége éjszakai látási körülmények között a szegélyen gurulás során (forrás: KBSZ helyszíni rekonstrukció közúti gépjárművel)

A pályatest burkolatának színe világosabb, mint a pályaszegélyé, ami nappali fényviszonyok mellett jól látható, de ez az árnyalati különbség sötétedés után már nem annyira szembetűnő.
