ÉPÍTÉSI ÉS KÖZLEKEDÉSI  
MINISZTERIUM  
KÖZLEKEDÉSBIZTONSÁGI SZERVEZET

## ZÁRÓJELENTÉS

2021-0059-5  
(HU-10009)

**Vasúti baleset / Ütközés tárgyval**  
Kerta elágazás, 2021. január 25.

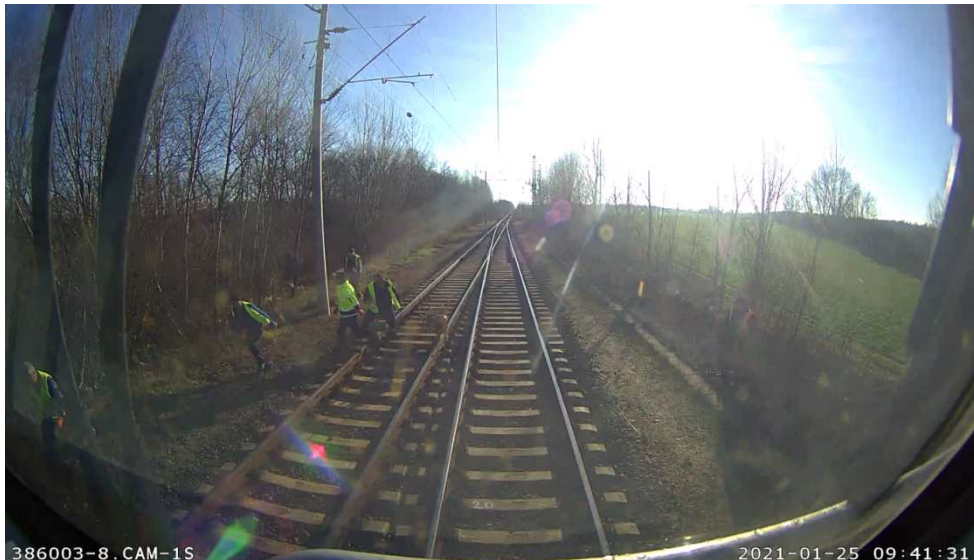
**3. ábra: a balesetet megelőző pillanat a tehervonat mozdonya homlokkamerájának felvételén**

- 09:41:19** A hosszú hangjelzés kezdetével azonos időben a mozdonyvezető gyorsfékezést alkalmazott.
- 09:41:23** A hangjelzés hatására úrszelvényen kívülre vonult munkások visszalépnek az úrszelvénybe, hogy mentsék a síncsavarozó gépet.
- 09:41:25** A pályamunkások eltávolodnak a síncsavarozó géptől és kilépnek az érkező vonat úrszelvényéből.

- 09:41:26** Kerta elágazásban bekövetkezett a baleset a 1109+01 sz. szelvényben, a mozdony a csavarozógépnek ütközött.
- A 42002-1 sz. vonat megállt a 1107+06 sz. szelvényben.

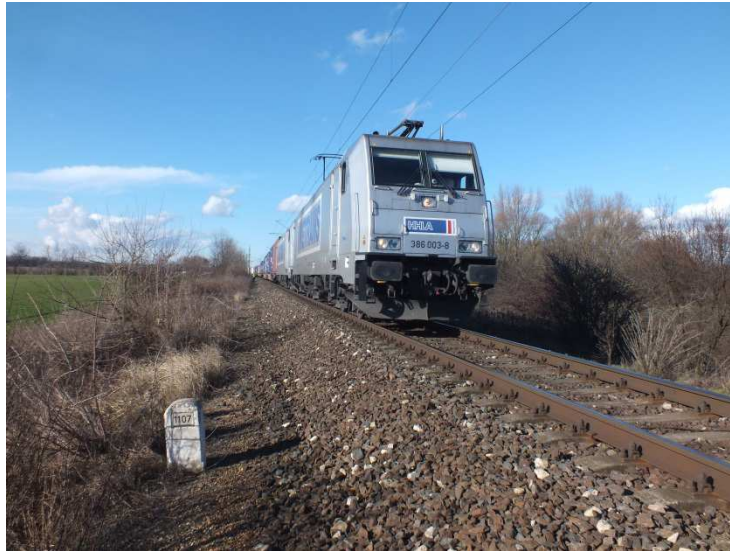
5. ábra: Az eseményben érintett tehervonat eredeti megállási helyzetében

A balesetben érintett 42002-1 sz. vonat Jánosháza elágazás Y1 jelű váltójánál egyenletes, 100 km/h sebességgel haladt rá a deltavágányra. Az ütközés helye előtt kb. 205 méterrel, egy rövid hangjelzést követően a mozdonyvezető egy hosszú hangjelzést adott és gyorsfékezésbe kezdett. Ez a pont tekinthető a veszélyes helyzet mozdonyvezető általi felismerésének. A gyorsfékezés megkezdésekor szerelvény 97 km/h sebességgel haladt. A gyorsfékezés

megkezdése után 7 másodperccel, 87 km/h sebességgel a vonat nekiütközött az úrszelvényben lévő síncsavarozó gépnek, majd a gyorsfékezés kezdete után 29 másodperccel, 526 méter fékút befutása után megállt.

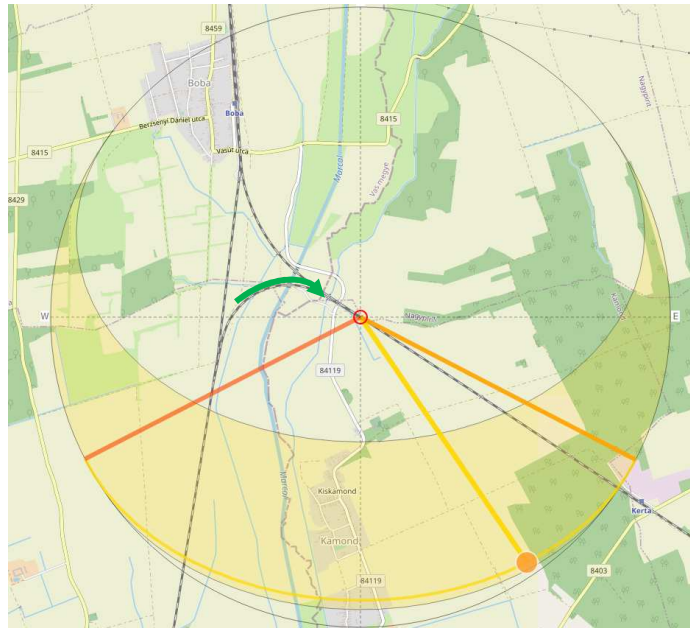
6. ábra: A megvilágítás iránya a baleset idején – citromsárga egyenes: a napsütés iránya; zöld nyíl: a vonat haladási iránya (térkép forrása: Suncalc.org)

A fényviszonyok az érkező vonat észleléséhez kedvezőek voltak, a vonat mozdonyvezetője azonban a deltavágány végén, Kerta elágazásánál már közel teljesen a Nappal szemben közlekedett.

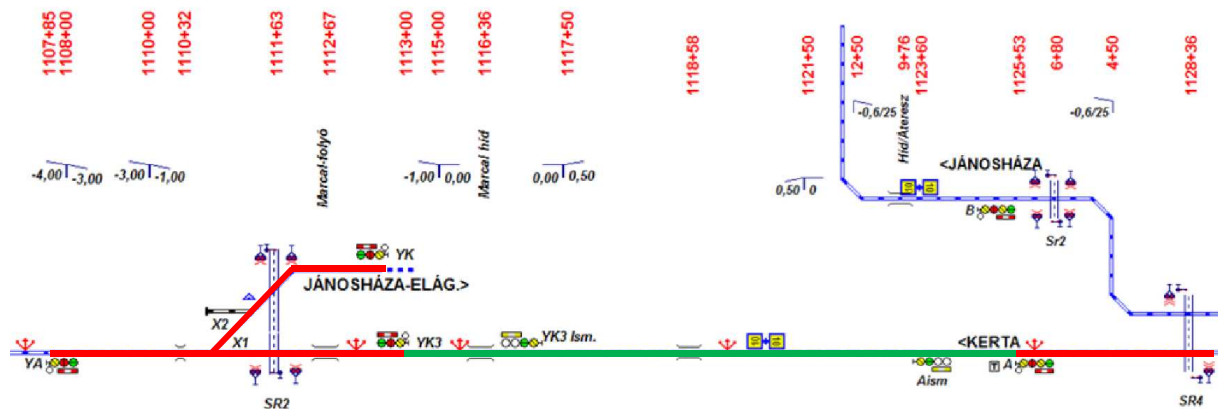
7. ábra: Az 1. táblázat „Állomásköz” oszlopának alapján a munkavégzéssel érintett (zöld) és a munkavégzéssel nem érintett (piros) terület

Tekintettel arra, hogy Kerta elágazás nyíltvonali szolgálati hely, az „Állomásköz” oszlopban a „Kerta – Boba” megjelölés lett volna a helyes, amelyet a „Tevékenység helye” oszlopba beírt szelvénytáv pontosít. Mivel a Kerta – Boba állomásköz magába foglalja Kerta elágazást is, aminek a szelvénytáv szerinti elhelyezkedését az esemény egyik résztvevője sem ismerte, ezért ebben az esetben – kellő gondosságot feltételezve - rákényszerültek volna arra, hogy ellenőrizzék a rendelkezésre álló adatforrásokból (menetrendi segédkönyv, útvonalkönyv, ÁVU), hogy a feltüntetett szelvénytávok az állomásközön belül pontosan hol helyezkednek el.

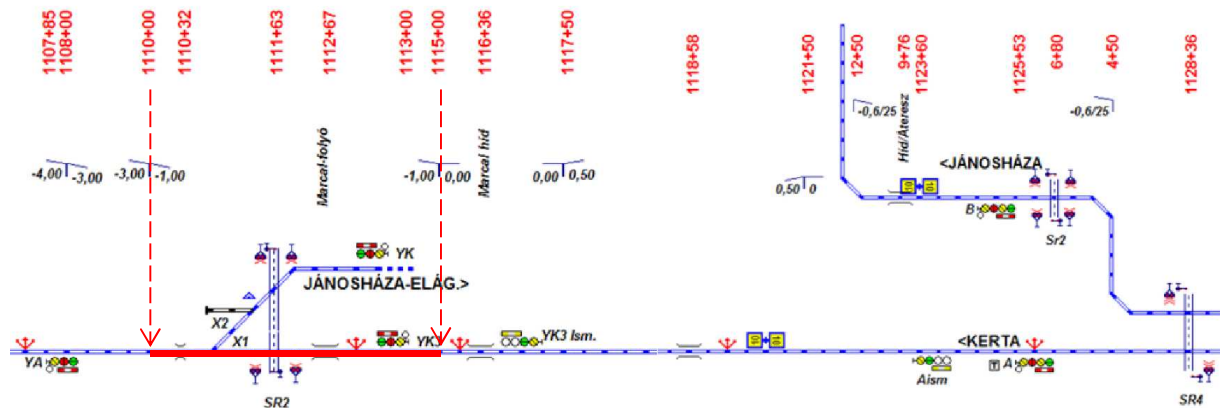
8. ábra: A munkavégzés Boba állomás Fejrovas előjegyzési naplójában előjegyzett helye (piros színnel jelölt szakasz)

A bejegyzésben jelölt kezdő szelvénytartomány összhangban állt az SAP-ban, valamint a kiadott munkavégzési engedélyen rögzített kezdő szelvénytartománnyal. Az előjegyzett befejező szelvénytartomány az Utasításban foglaltaknak (18.3.1.1. pont) megfelelően a forgalom alatti vágány maximálisan munkavégzésbe vonható, 500 méteres hosszának megfelelően került megjelölésre. A fentebb hivatkozott engedéllyel összevetve látható, hogy ez a szakasz rövidebb, mint ami a munkavégzési engedélyen megjelölésre került. Az előjegyzés megtételekor sem az építésvezető, sem a rendelkező forgalmi szolgálattevő nem ismerte fel, hogy a munkaterület kezdő szelvénytartománya Kerta elágazás területén, az X1 sz. váltón túl található (lásd: 8. ábra).

Tekintettel arra, hogy az Utasítás 18.3.1.1. pontja a vonatforgalmat érintő, nem vágányzár keretében, elsodrési határon belül végzett munkák esetében a munkahely hosszát 500 méterben maximálja, az építésvezető Boba állomás Fejrovas előjegyzési naplójába is ennek megfelelően jegyezte elő a munkavégzés helyszínét (8. ábra). Azt sem ő, sem a rendelkező forgalmi szolgálattevő nem észlelték ekkor, hogy a munkavégzés kijelölt kezdőpontja Kerta elágazás bejárati jelzőin belülre, az X1 sz. váltó és az „YA” jelű bejárati jelző közötti területre esett (1110+00 – 1115+00 sz. szelvények).
