ZÁRÓJELENTÉS

2021-006-6

DOBRA önjáró tankhajó egy tankbárkával
(veszélyes áru szállítása)
Hídpillérnek ütközés

Víziközlekedési baleset

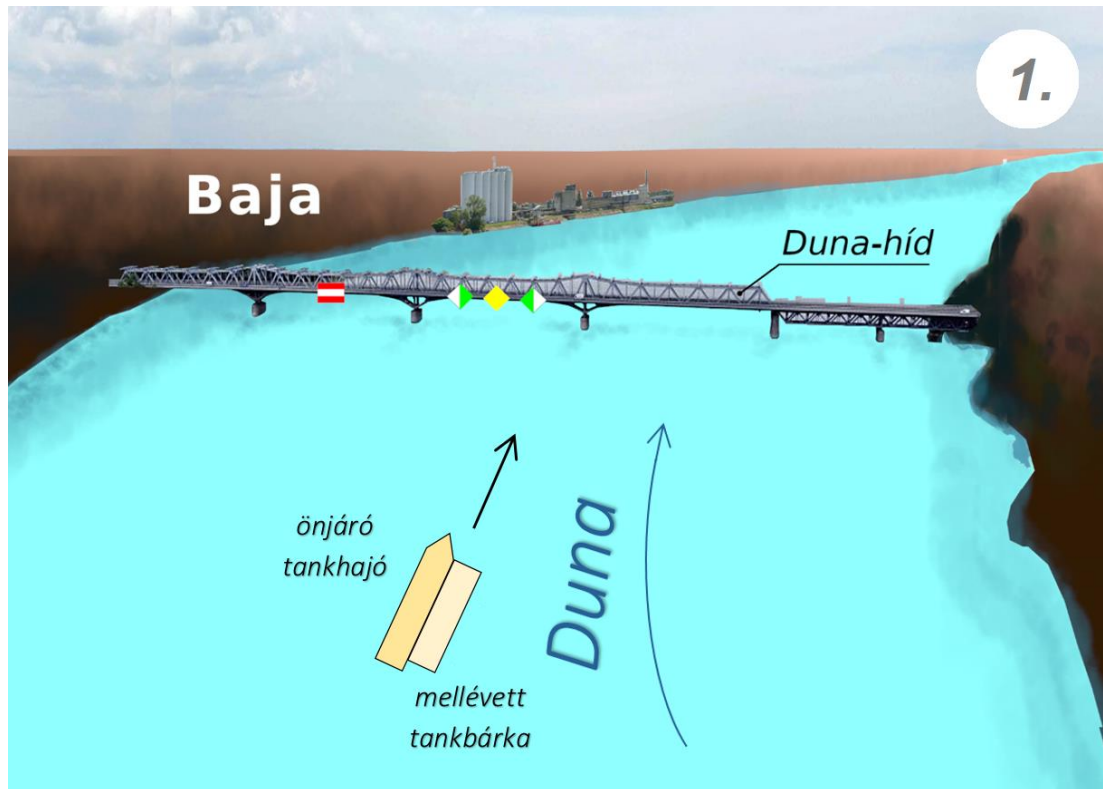
2. ábra: A hajókötelék mellévt alakzatban haladva közelítette meg a hidat

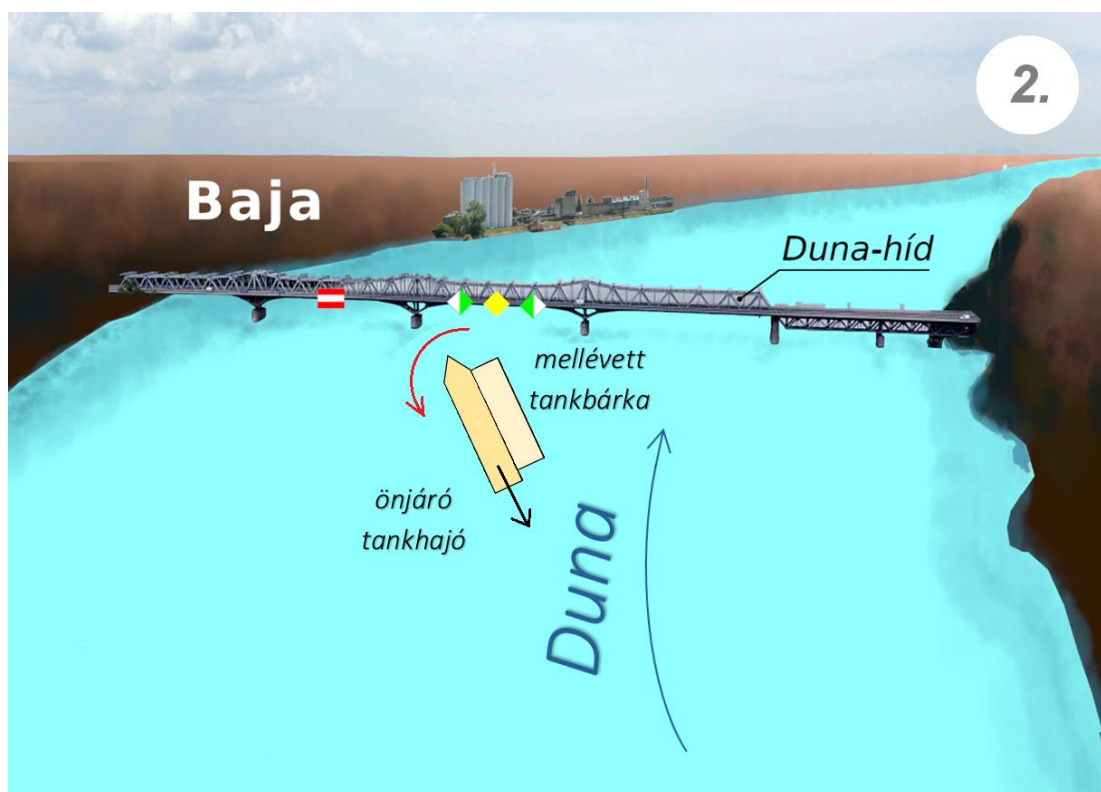
3. ábra: A géphajó hátramenetbe kapcsolt, közben a kötelék orra elfordult balra

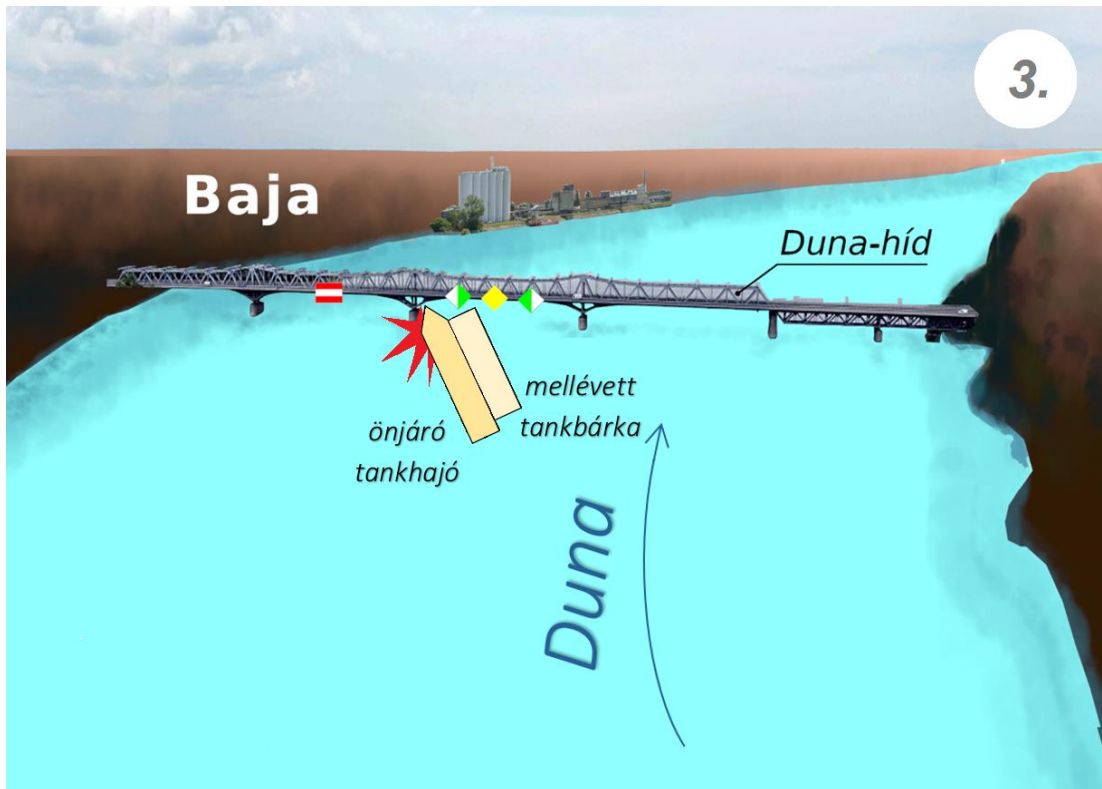
A vészmanőver ellenére a géphajó az oldalával a bal oldali hídpillérnek ütközött, és végigsúrolta azt, ahogy elhaladt mellette. Eközben az úszóegységeket egymáshoz rögzítő csatolókötelek elszakadtak, aminek következtében a tankbárka levált a hajókötelékből, és a hídnyílásban sodródva, az elejével a jobb oldali hídpillérnek ütközött.

4. ábra: A hajókötél túl közel került a bal oldali hídpillérhez, és a géphajó az oldalával nekiütközött

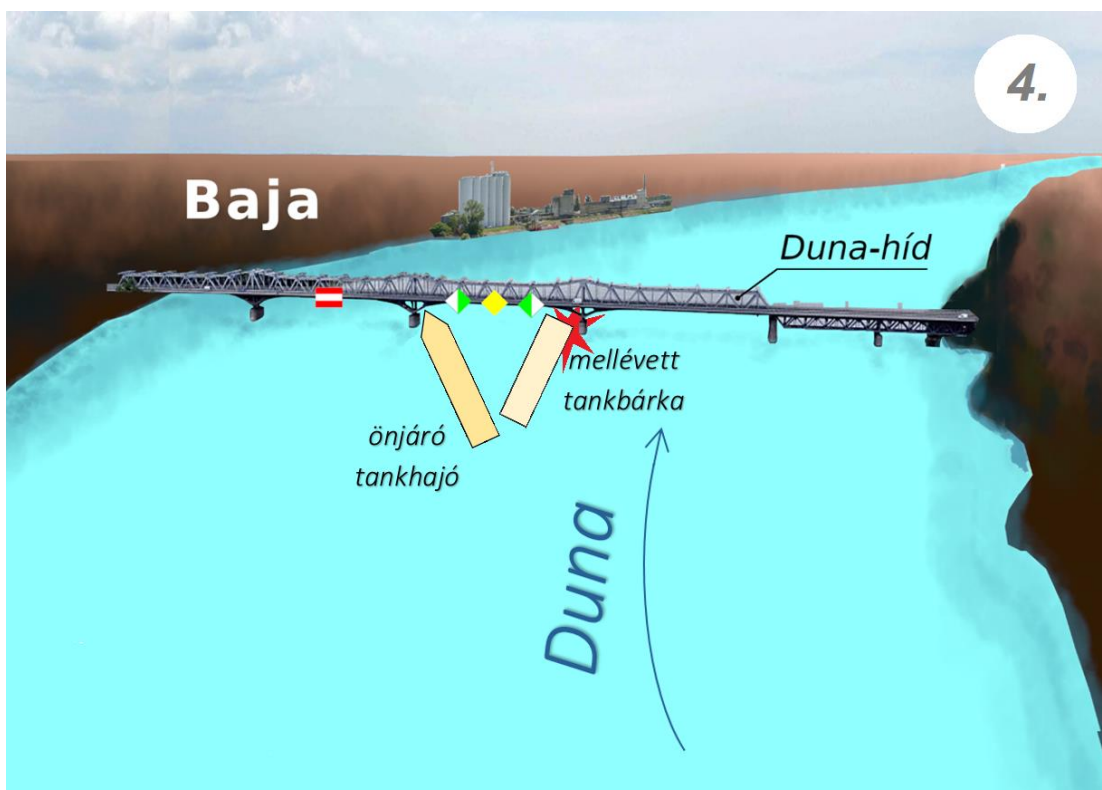
5. ábra: A hajókötél szétszakadt, és a tankbárka a jobb oldali hídpillérnek ütközött

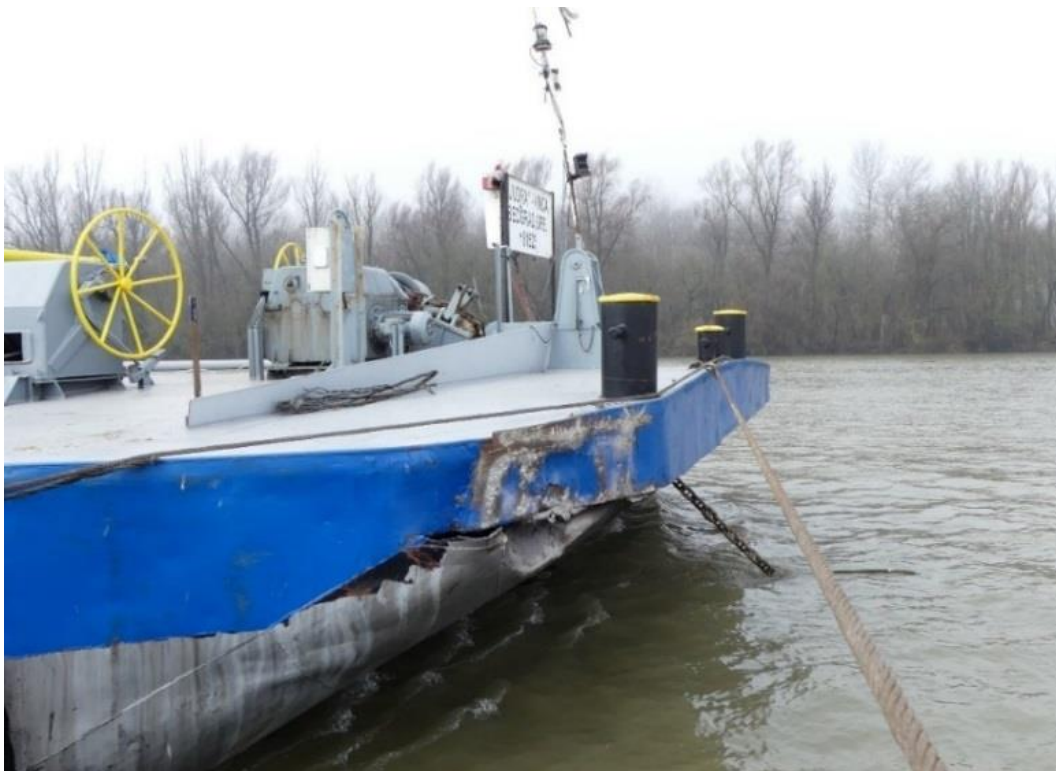
| Az úszólétesítmények sérülése | Az önjáró tankhajón nem keletkezett kár, azonban a tankbárka megrongálódott. A tankbárka elejének jobboldali sarka a fedélzet magasságában megsérült, a lemezelés meggyűrődött és felszakadt, de az úszóképességét befolyásoló kár nem keletkezett. |

A tankbárkán keletkezett sérüléseket a Függelék 8.2.2. pont, 10. ábra szemlélteti.

10. ábra: A 81523 számú tankbárka megsérült orr része

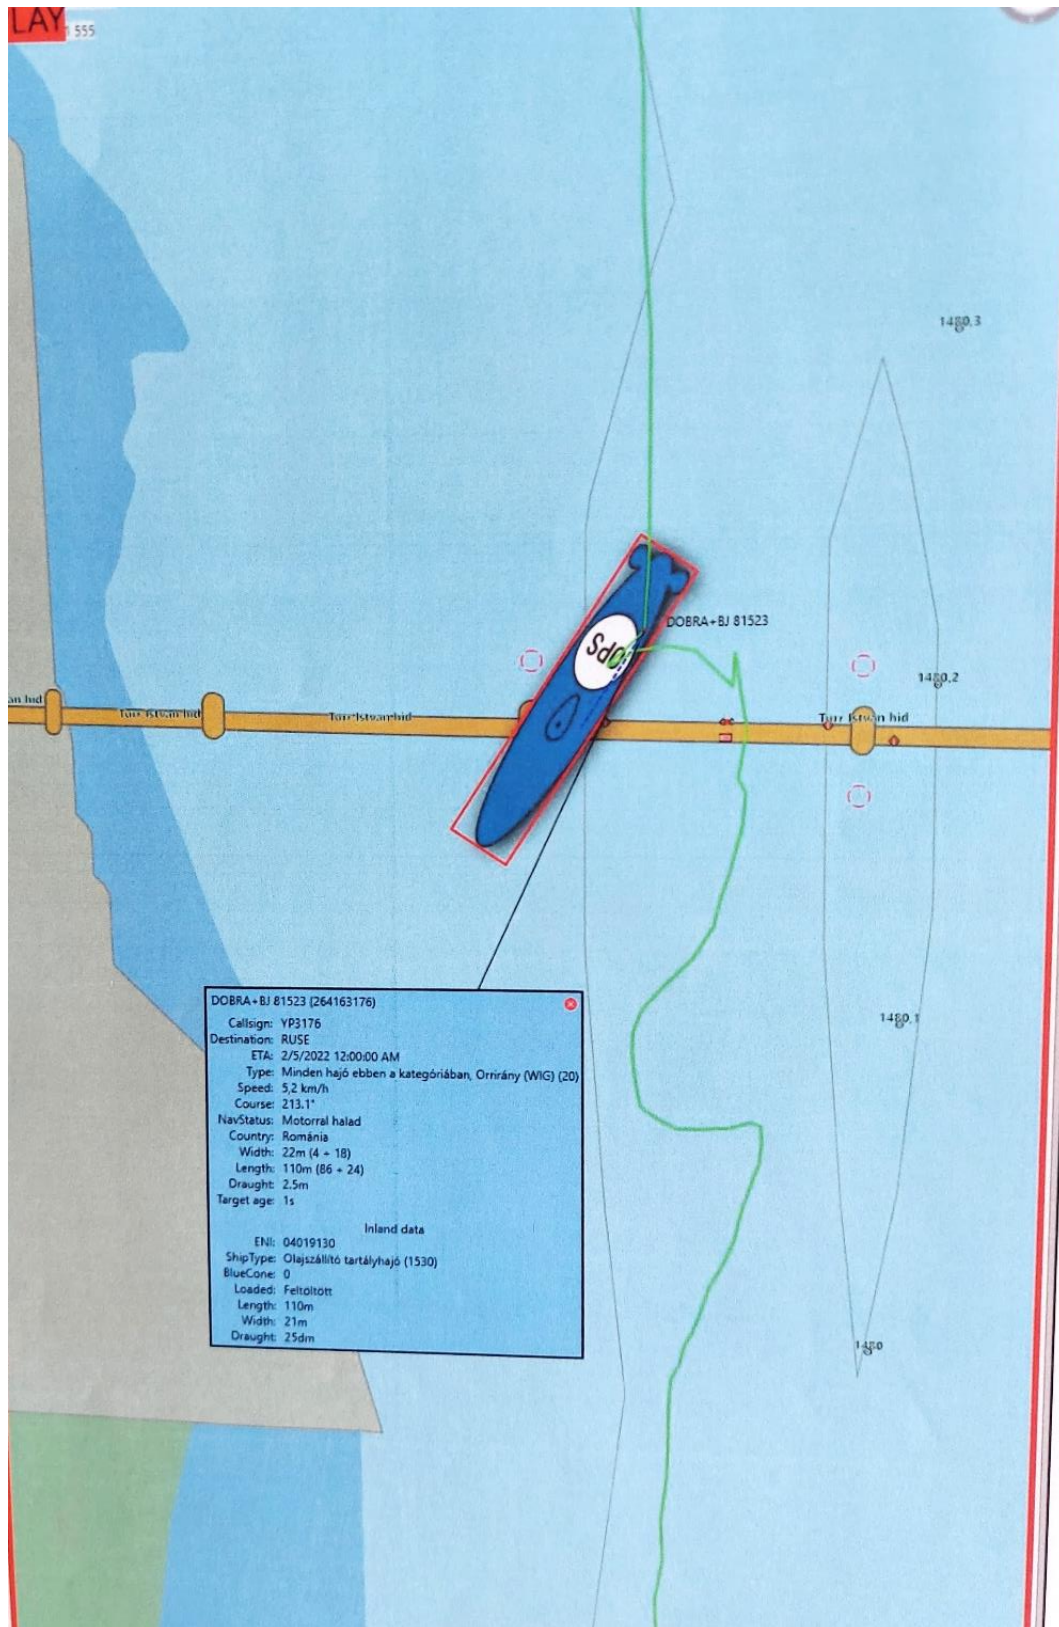
11. ábra: A DOBRA önjáró tankhajó AIS készüléke által rögzített útvonal
