ÉPÍTÉSI ÉS KÖZLEKEDÉSI  
MINISZTERIUM  
KÖZLEKEDÉSBIZTONSÁGI SZERVEZET

## ZÁRÓJELENTÉS

2021-0079-5  
(HU-10012)

**Vasúti baleset / Kisiklás**  
Tatabánya, 2021. február 1.

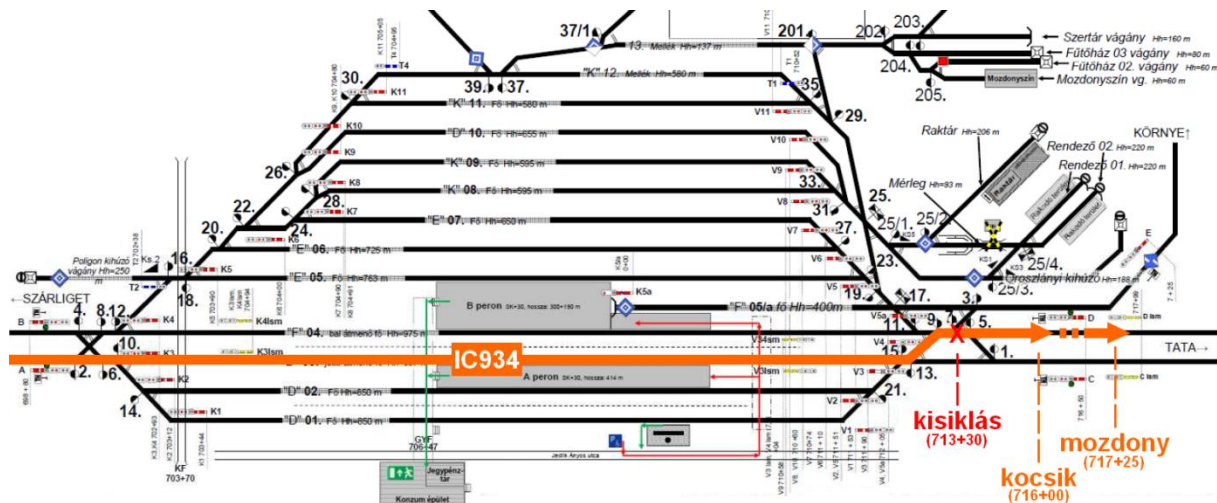
2. ábra: Tatabánya állomás vágányhálózata és a vonat útvonala

Az állomás torzított helyszínrajzát, az IC934 sz. vonat útvonalát, a kisiklás helyét, valamint a mozdony és a mozdonyról leszakadt személykocsi megállásának helyét a 2. ábra mutatja:

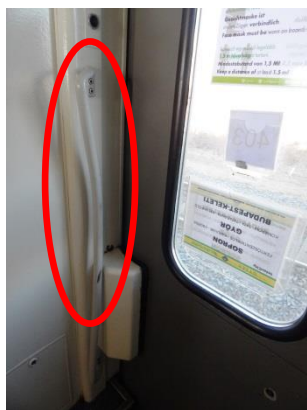
A kisiklott és enyhén jobbra dőlt kocsi berendezésében az alábbi károk keletkeztek:

3. ábra: meggörbült kapaszkodó

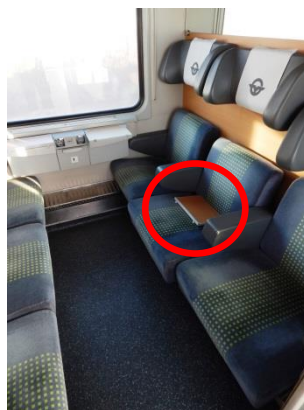
4. ábra: leszakadt kihajtható asztal

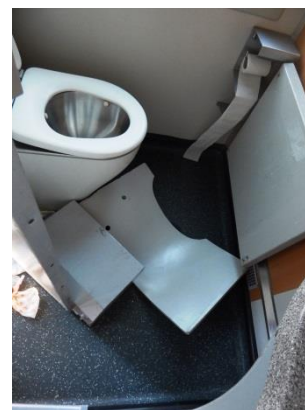
5. ábra: összetört WC berendezés

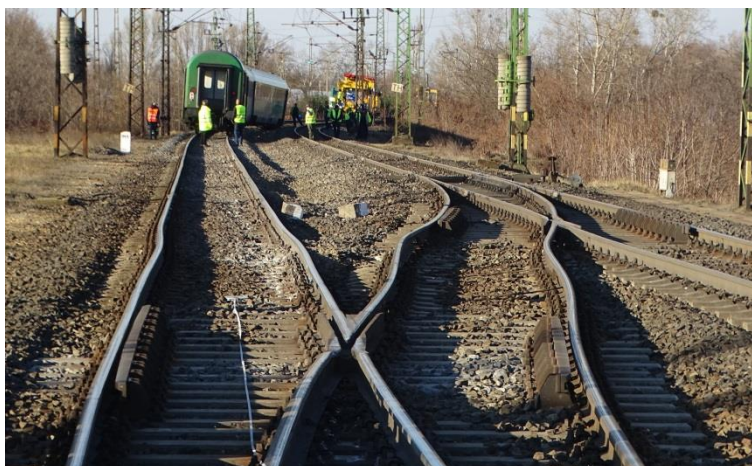
A kisiklott és szétszakadt vonat Tata állomás felé elzárta mindkét vágányt. A helyreállítást február 1-én 15 óra 20 perckor kezdték meg, a jobb vágányt február 2-án 3 óra 30 perckor, a bal vágányt 5 órakor adták vissza a forgalomnak.

**6. ábra: a megrongálódott vasúti pálya a kisiklás helyén**

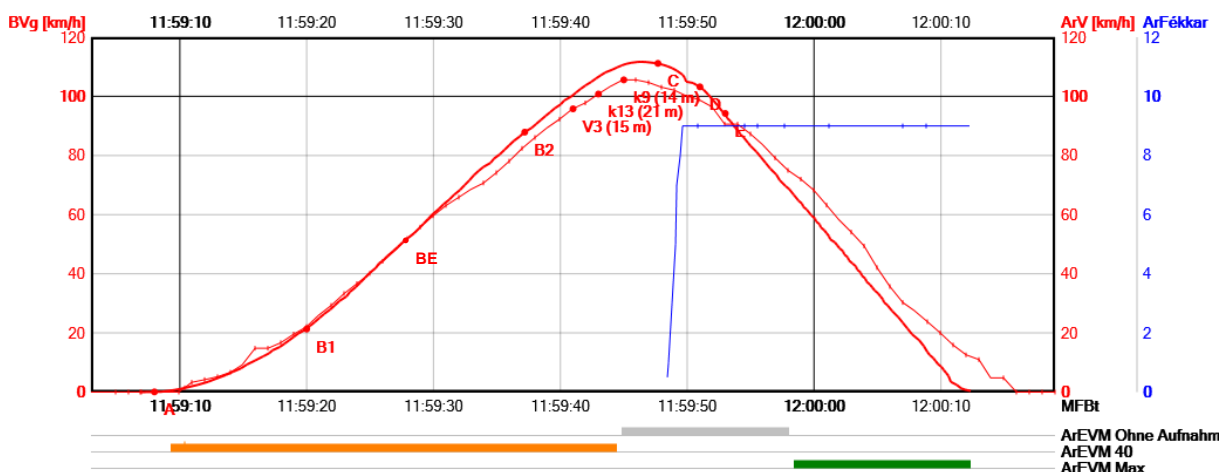
8. ábra: a vonat menetdiagramja és az elemzésben hivatkozott fontosabb pontok (vastag piros: adatrögzítő seb., vékony piros: MFB seb., kék: fékkar poz.)

- 11:59:53 (746 m)** [D] A vonat  $95 \text{ km/h}$  sebességnél szétszakadt.  
*A szétszakadás helye térfigyelő kamerakép alapján volt becsülhető, annak nagyobb pontatlansága is lehetséges. A kocsik ezen becsült pont után  $119 \text{ méterrel}$  álltak meg, ami  $2,9 \text{ m/s}^2$  átlagos lassulásértéknek felel meg.*

- 12:00:12 (990 m)** A mozdony megállt (a leszakadt személykocsik ekkor már álltak).

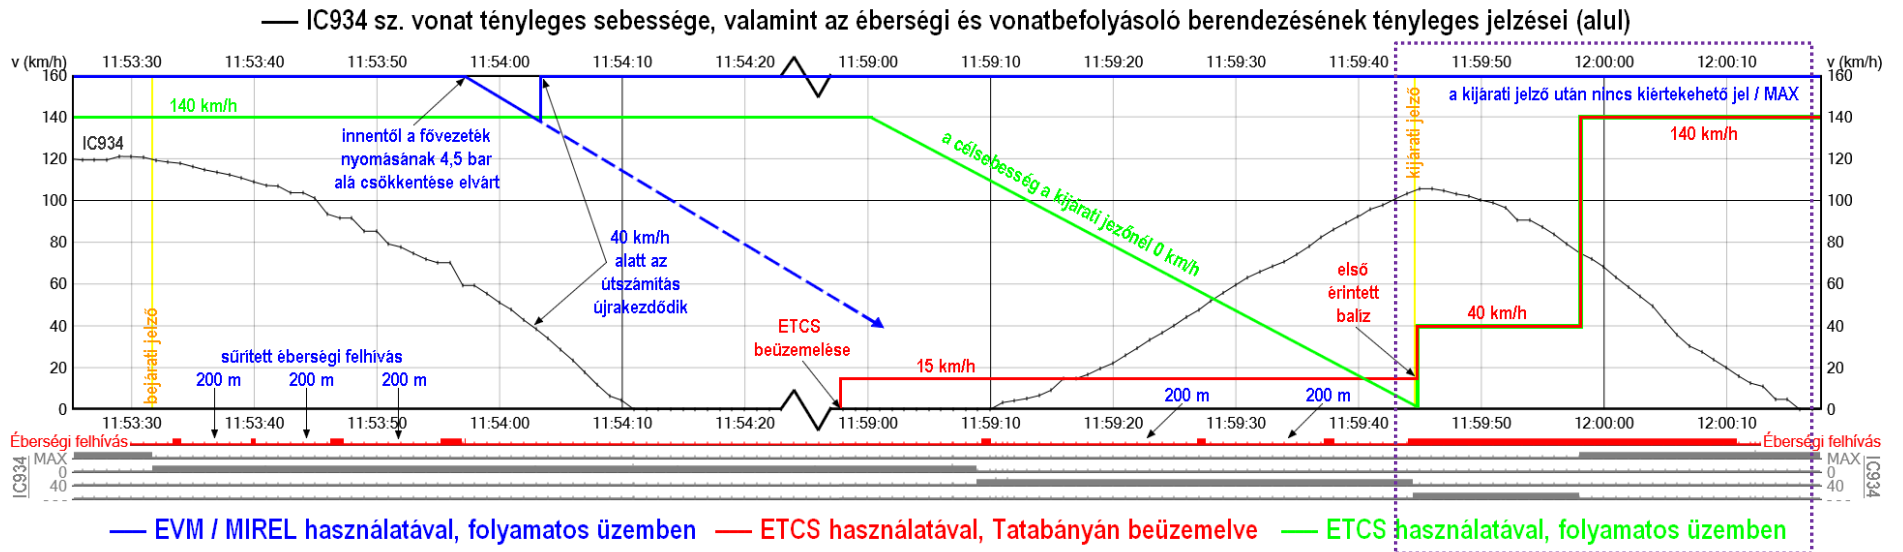
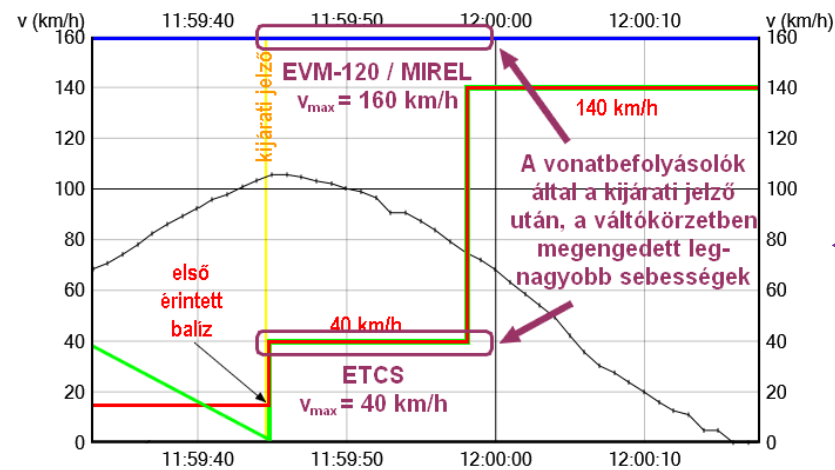
12. ábra: a különböző típusú vonatbefolyásoló által kikényszerített különböző „sebességprofilok” és az IC934 sz. vonat tényleges menetadatai

Az IC934 sz. vonathoz alkalmazott 75 Hz-es jelfeladáson alapuló vonatbefolyásoló berendezés nem volt képes megakadályozni a csökkentett sebességgel való továbbhaladást engedélyező jelzõ mellett jelentős sebességtúllépéssel történő elhaladást, ugyanakkor ez nem is elvart a berendezéstől. Sem a vonatkozó jogszabály nem írja ezt elő (lásd részletesen: az 1. mellékletben), sem a berendezés konstrukciós kialakítása nem teszi ezt lehetővé. Az ETCS berendezés azonban – már az L1 szintű kiépítésében is – védelmet nyújt az ilyen esetekkel szemben, tehát az aktív sebességfelügyelet és a vonatmegállítás területén biztonságosabbnak tekinthető, de a vizsgált esetben különböző okokból kifolyólag (feltételhiányok) nem is volt használható a vonathoz.

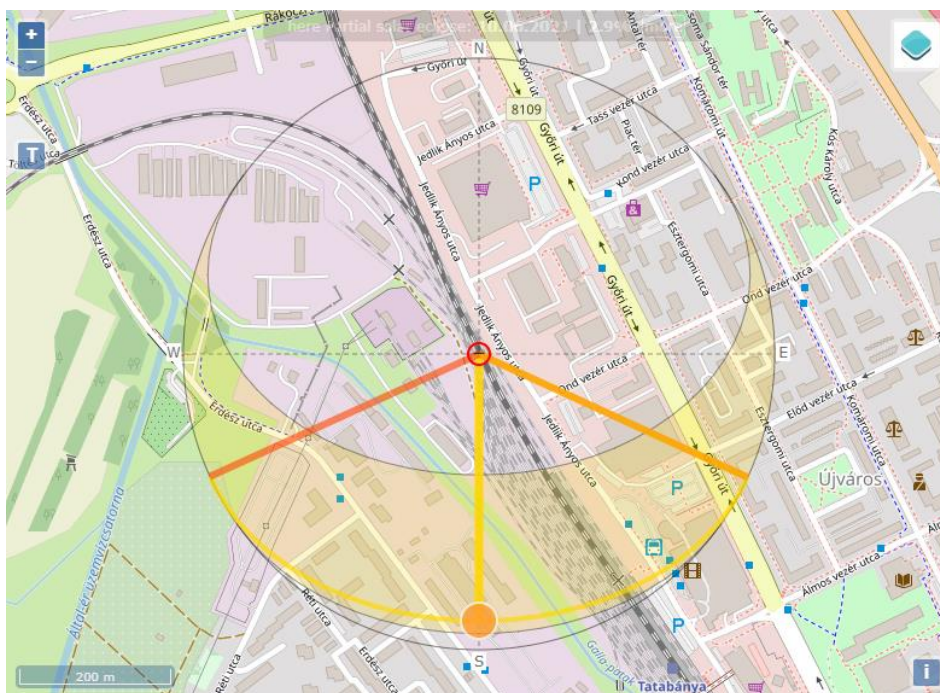
17. ábra: a napsütés iránya az eset idején (suncalc.org)

Az eset idején a Nap a földfelszínhez képest 25°-os szögben, 180°-os irányszögéből, dél, dél-nyugat felől sütött. Mivel az esemény helyén a vonat dél, délkelet felől érkezett és északnyugati, északi irányba haladt, a mozdonyvezetőt az enyhén bal oldalról, hátulról sütő Nap nem akadályozhatta a helyhez kötött jelzők jelzéseinek megfigyelésében.
