Az esemény ismertetése

Surjány (LHSU) repülőtér 31-es füves pályáról történt, északnyugati irányú felszállást követően a HA-1279 lajstromjelű, Scheibe gyártmányú, SF-25B 'Falke' típusú motoros vitorlázó repülőgép két magánpilóta jogosítású személlyel a fedélzetén az első fordulóban magasságot veszített és a pályától északkeletre a földnek ütközött.

Esemény besorolása:	légiközlekedési baleset			
Esemény időpontja:	2021. május 8., 15:05LT ¹			
Esemény helye:	Surjány repülőtértől (LHSU) 300m ÉNY			
Légijármű típusa, lajstromjele:	Scheibe SF-25B 'Falke', HA-1279			
Légijármű gyártási éve, sorozatszám:	1970, 4690			
Hajtómű(vek) száma, típusa:	1 db, Sauer SE 1800 1ES			
Repülés célja:	nem-kereskedelmi (magáncélú helyi repülés)			
Személy(ek)	száma:	személyzet	utas	más érintett
	sérülés mértéke:	1 súlyos	1 súlyos, életveszélyes	0 -
Rongálódás:	légijármű: megsemmisült 3. fél: nincs kár			
Parancsnok jogosítása, képesítése:	PPL(A) ² , TMG ³			
Parancsnok kora, állampolgársága:	50 éves, magyar			
Parancsnok repülési tapasztalata	összes	típuson	utolsó 90 nap	utolsó 7 nap
	repült óra:	183:11	183:11	0
Információ forrása:	bejelentés, helyszíni szemle, tanú, pilóta és utas meghallgatása

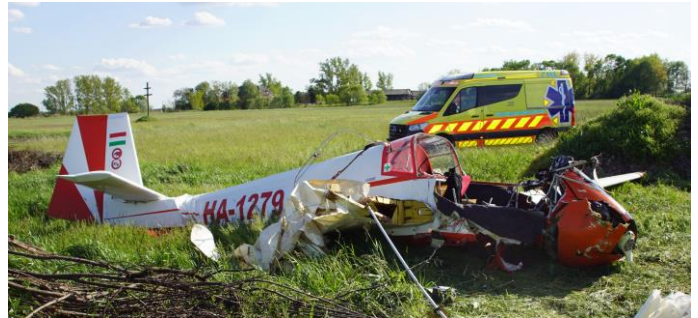
A helyszíni szemle az említett növendék facsoport letört felső ágain a forgó légszavár által okozott sérüléseket azonosított. A földetérés során először a repülőgép jobb szárnya akadt el a helyszínen lerakott bontási törmelékhalmozban. A jobb szárny, jelentős törési károsodása révén, a becsapódás energiájának egy részét felemészítve növelte a túlélés esélyét. A szárny elakadása a légi járműnek egy jobb-irányú perdületi impulzust adott, melyet az orr földetérése tovább fokozott. A forgó légszavár tollai eközben tövig roncsolódtak, az orr-rész a motorral együtt a felfüggesztéseknél leszakadt. A közvetlenül ezután földet érő farokrész az egyenetlen talajon elakadt, ami a törzs rácszerkezetének deformálódása révén további energiát nyelt el. A repülőgép végül a földetérés irányával ellentétes helyzetben, a hasán került nyugalomba. Az eset során tűz nem keletkezett, amely a roncsba szorult utas túlélésének szempontjából döntő jelentőségűnek tekinthető.

1. ábra – A repülőgép roncsa a baleset helyszínén
