Az esemény ismertetése

A légiközlekedési baleset napján a balesetben érintett pilóta (továbbiakban: Pilóta) az aznapi első felszállását hajtotta végre sárkányrepülőjével. A felszállást a Forráskúti – régebben üzemeltetési engedéllyel rendelkező – leszállóhelyről kezdte meg, repülésre alkalmas időben. Körülbelül három perc repülés után egy közeli üvegház tetőszerkezetére zuhant. A Közlekedésbiztonsági Szervezet Vizsgálóbizottsága (továbbiakban: Vb) szerint légiközlekedési baleset oka egy túldöntött bal forduló volt, amely manőver okát a Vb nem tudta megállapítani.

Esemény besorolása:	légiközlekedési baleset			
Esemény időpontja:	2021. május 10., 18:38LT ¹			
Esemény helye:	Forráskút			
A szárny típusa, azonosító jele:	Stratus P15, azonosító jele: nincs, gyári száma: P15 xxxxx 08A ²			
A trájk gyártási éve, sorozatszám:	Apollo Jet Star gyártva: 2009-ben, gyári száma: 80809			
Hajtómű(vek) száma, típusa:	1 db, Rotax 582, gyári száma: 7948858			
Repülés célja:	magáncélú helyi			
Személy(ek)	száma:	személyzet	utas	más érintett
	sérülés mértéke:	1	0	0
		elhunyt	0	0
Rongálódás:	légijármű: megsemmisült 3. fél: az üvegház szerkezete jelentős kárt szenvedett			
Parancsnok jogosítása, képzé

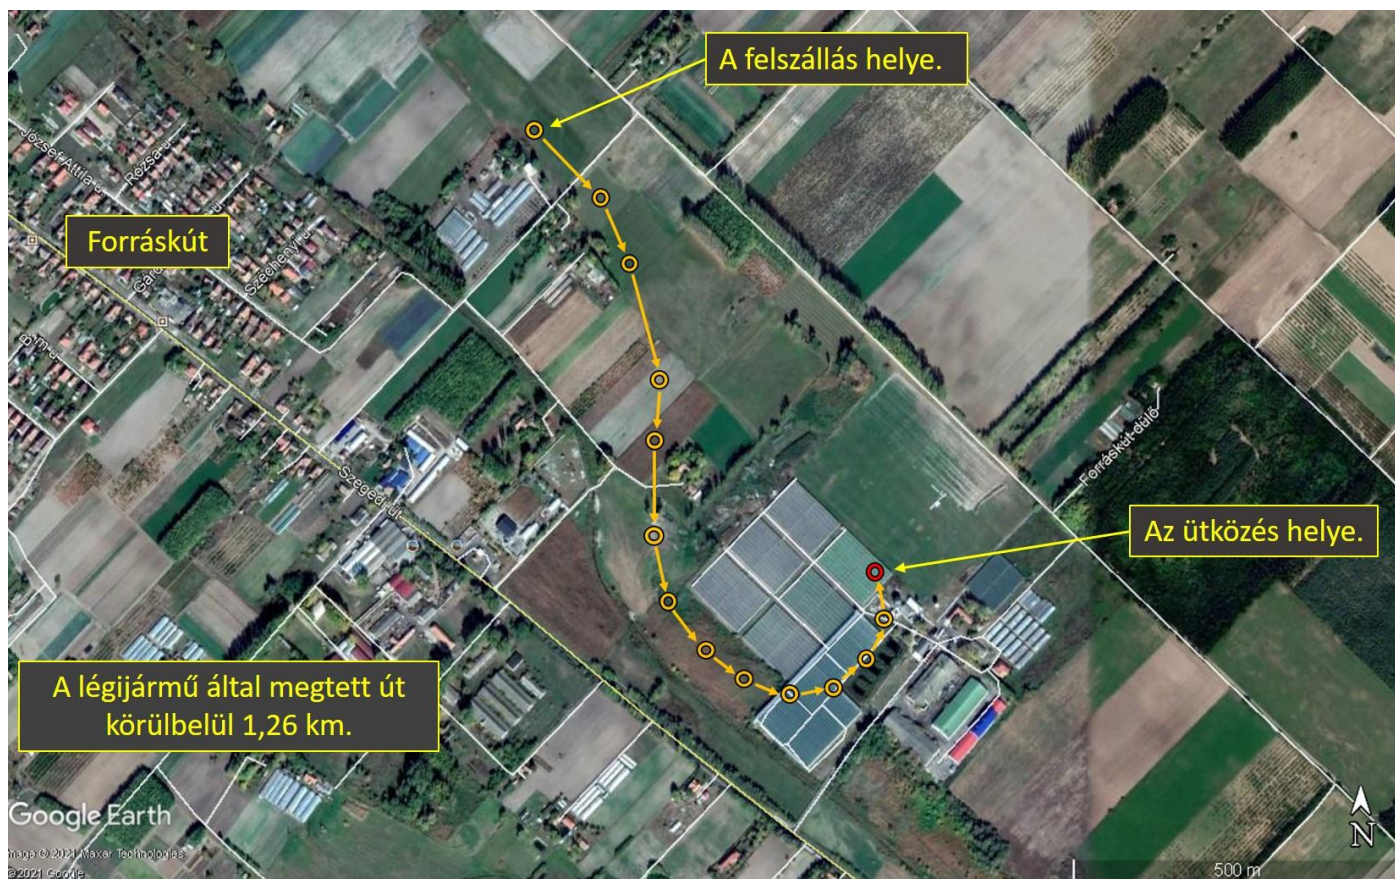
2. sz. ábra: A légi jármű útja (szemtanúk és a későbbi adatok rekonstruálása alapján)

A Pilótának a légiközlekedési baleset napján egy felszállása volt. A tanúk (az egyik a felszállás helyén, a másik az üvegházak közötti utcában) semmilyen rendellenességet nem tapasztaltak addig, amíg a légijármű el nem érte az üvegházakat és bele nem kezdett a bal fordulóba. A forduló kezdetekor a légijármű magassága a talaj felett körülbelül

50~70 méter volt. A bal forduló közben a légi jármű az üvegházak közötti utcában lévő tanú számára – az idő nagy részében – takarásban volt, ugyanakkor a tanú rendellenes hangokat hallott. A tanú számára a légi jármű közvetlenül becsapódása előtt, rövid időre volt csak újra látható.

A térfelügyelő kamera felvételén látható, hogy a sárkányrepülő orrát leadva nagy balos bedöntésben halad az üvegház teteje felé, majd annak ütközik.
