ZÁRÓJELENTÉS

2021-0132-5
(HU-10032)

Váratlan vasúti esemény / Jelzőmeghaladás
Pécel, 2021. február 14.

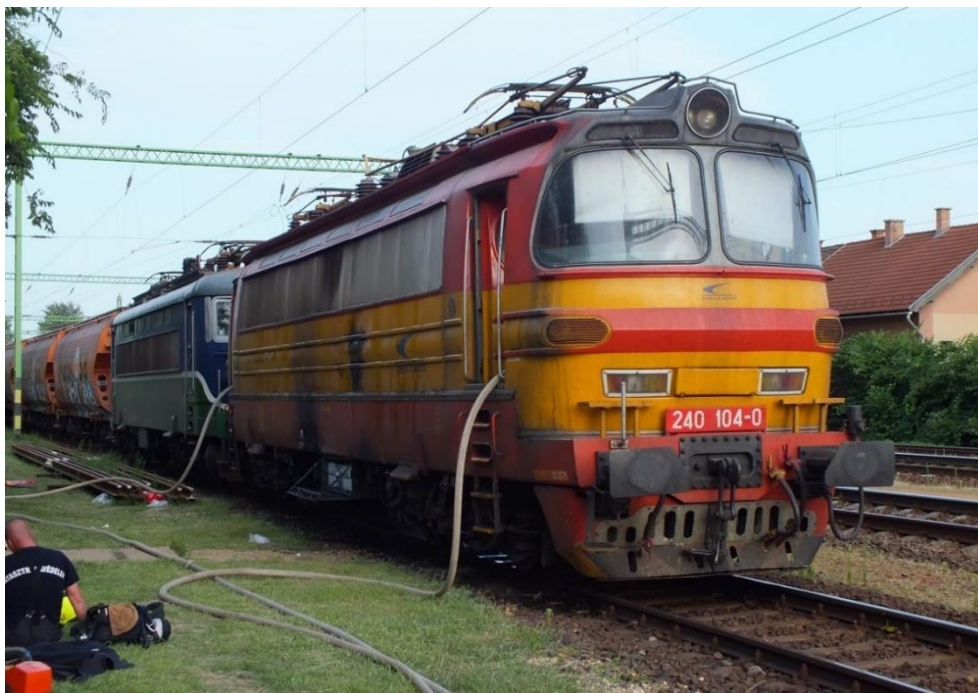
2021. július 26-án a Rákoshegy állomásra bejáró 45298-1 sz. vonat 91 56 6240 104-0 psz. előfogatú mozdonyának (a jelen vizsgált eseményben érintett mozdony) alvázánál tűz keletkezett. A tüzet a tűzoltóság fékezte meg, személyi sérülés nem történt. A KBSZ azonnali helyszíni vizsgálatot tartott, melynek során megállapítást nyert, hogy a tűz az akkumulátor szekrény mögött keletkezett. A szekrény belsejében tűzre utaló nyomok nem voltak. A mozdony gépterében a belső burkolatok egy része elégett, a mozdony alján kábelek borításai égtek meg. A tűz keletkezési okát egyértelműen feltárni nem volt lehetséges, legnagyobb valószínűséggel a mozdony alján felgyűlt olajsár kapott lánggra féktuskó szikrától. A nagy mennyiségű olajsár kialakulásában szerepet játszhatott a tűz keletkezési helye fölötti transzformátorolaj szivárgás is.

4. ábra: a 240-104 psz. mozdony 2021. július 26-án, Rákoshegyen

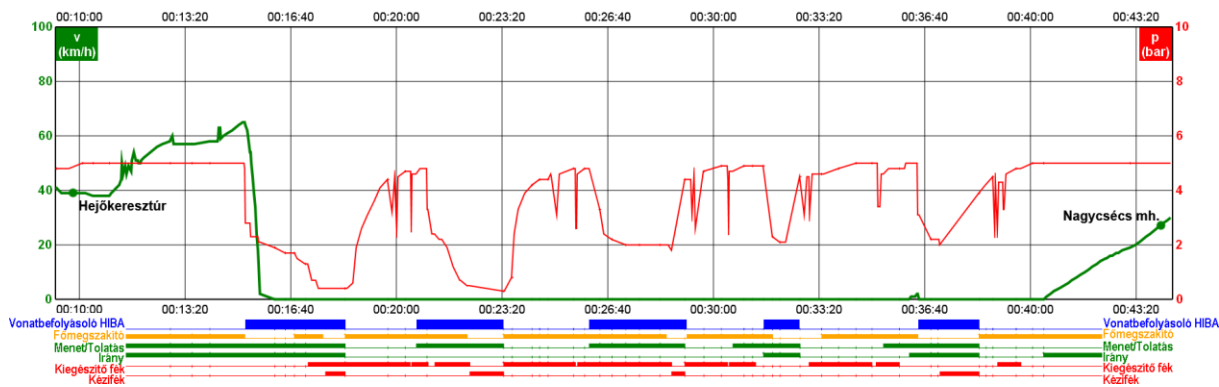
Az eseményben érintett mozdonyvezető szolgálatában a 44294 sz. vonat továbbítása során 0 óra 15 perckor Hejőkeresztúr és Tiszaújváros állomások között a nyílt vonalon a vonatbefolyásoló hibát jelzett ki („Err”). Ekkor a fővezeték leürült, a vonat pedig 65 km/h sebességről, 386 méter befutott út alatt, 0,42 m/s² átlagos lassulással, kényszerfékezéssel megállt. Ezután a mozdonyvezető hibaelhárításba kezdett, többszöri sikertelen próbálkozás után végül 0 óra 40 perckor, mintegy 25 perc veszteglés után tudott továbbindulni úgy, hogy a MENET/TOLATÁS kapcsolót TOLATÁS üzemmódba kapcsolta. Tiszapalkonya-Erőműbe történő megérkezést követően a mozdonyvezető visszakapcsolt MENET üzemmódba, majd a hiba a továbbiakban nem jelentkezett.

5. ábra: a vonatbefolyásoló rendellenes működése a 44294 sz. vonat továbbítása közben
(zölddel: sebesség, pirossal: fővezeték nyomása)

A vonatbefolyásoló tehát ez esetben látszólag indokolatlanul avatkozott be. Ezért a hiba jellegéből fakadóan kijelenthető, hogy a szolgálat során később, Pécel

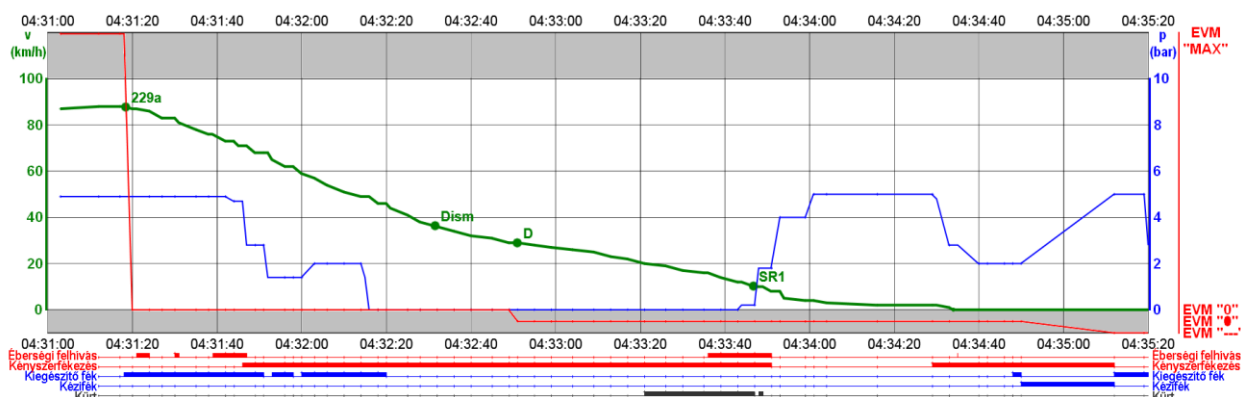
A mozdonyvezető a „229a” jelű térközjelzőnél, azaz 1464 méterrel a bejáratú jelző előtt kezdett fékezni a kiegészítő fék használatával. Ez után két sűrített éberségi felhívást kapott, amiket elkezelt. Sűrített éberségi felhívásnál a harmadik és minden további felhívás nyugtázása csak akkor hatásos, ha a fővezeték nyomása már 4,5 bar vagy az alatti értékre csökkent. A mozdonyvezető a harmadik sűrített éberségi felhívásra az átmenő fék fékezőszelepével megkezdte a fővezeték nyomásának csökkentését 4,7 bar értékig, azonban mivel a nyomáscsökkenés

mértéke nem volt elégséges, az éberségi felhívást nem lehetett elkezdeni, így a vonatbefolyásoló berendezés kényszerfékezést váltott ki. A kényszerfékezés bekövetkezése után a mozdonyvezető a fékezőszeleppel megkísérelte a féket feloldani, ezért ideiglenesen kismértékben megnőtt a fővezetéknyomás, de a vonatbefolyásoló érvényben lévő kényszerfékezési parancsa miatt 2 bar fölé nem emelkedett. Időközben a mozdonyvezető a kiegészítő fék fékezőszelepevel két ízben oldott és befékezett, míg végül az átmenő fékkel gyorsfékezett (ekkor a fővezeték leürült), majd a kiegészítő féket pedig feloldotta, illetve röviddel ez után a főmegszakítót kikapcsolta, az áramszedőt levezérelte, és a továbbiakban ily módon közelített a „Megállj!” állású jelző felé. A „Megállj!” állású jelző mellett vonatával elhaladt, majd a lezáratlan útátjáró előtt „Figyelj!” jelzést adott. Amikor az útátjárón áthaladva a mozdony sebessége 16 km/h alá csökkent, a vonatbefolyásoló éberségi felhívást adott, majd miután elkezdte azt, továbbá a fékezőszelepet „menet” vagy „töltő-oldó” állásba állította, feszültség alá került a fővezeték légkibocsátó EP szelepje, amely elzárta a fővezetékét (megszűnt a levegőkiáramlás és elkezdett feltöltődni), azaz az önműködő fék oldási folyamata kezdődött el. A fővezeték feltöltődését követően, még a tényleges megállás előtt a mozdonyvezető deaktiválta az elfoglalt vezetőállást, amire a vonatbefolyásoló ismételt kényszerfékezésbe kezdett, majd a vonat megállt. Ekkor gondoskodott az állvatartásról, működtette a kiegészítő féket, majd betekerte a kéziféket, illetve szabálytalan kezelésként MENET-ről átkapcsolt TOLATÁS üzemmódba, amivel eltörölte a vonatbefolyásoló „●” (vörös) jelzését.

6. ábra: a mozdony regisztrátuma a megállás előtti utolsó 2 km-en
(zölddel: sebesség, késsel: fővezeték nyomása, pirossal: vonatbefolyásoló jele)

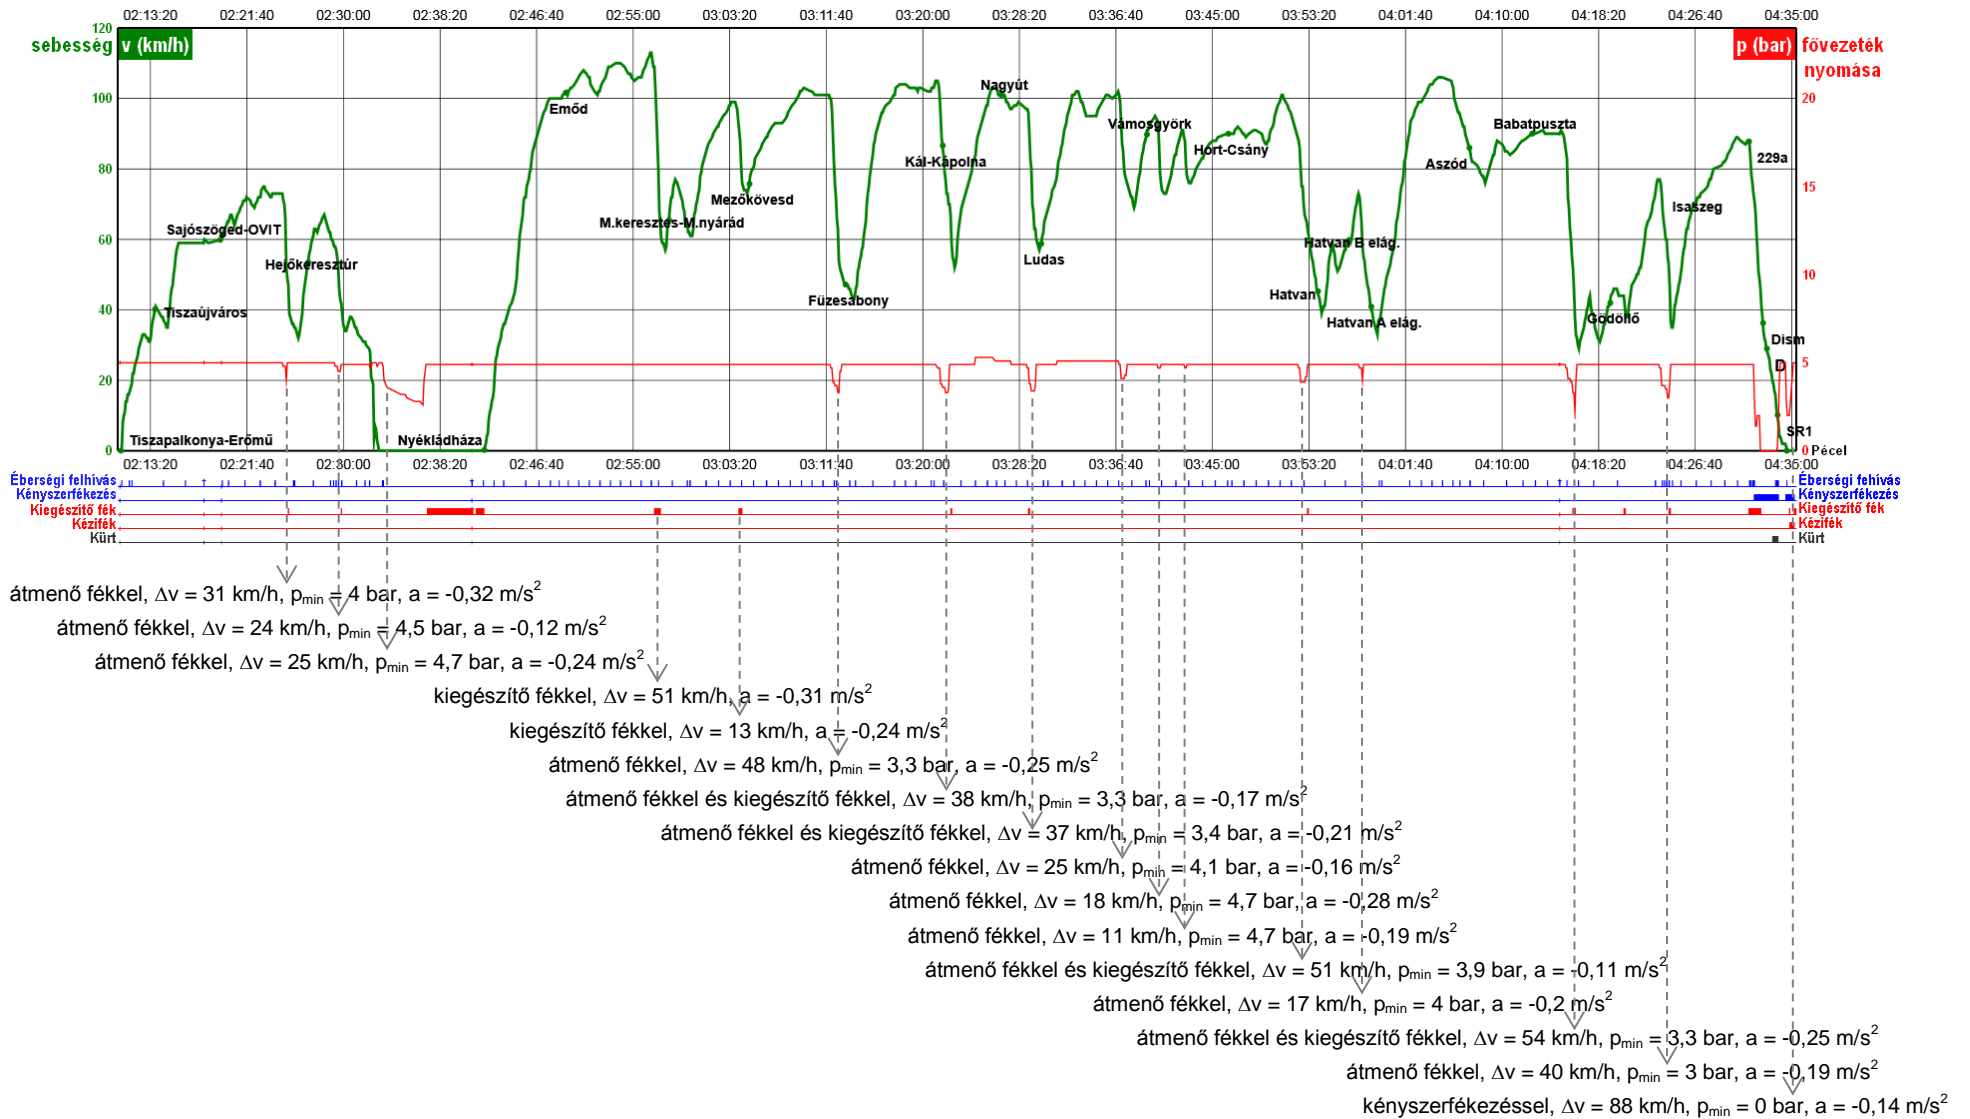
2. melléklet A 14523 sz. vonat regisztrátuma a teljes úton

A vonat regisztrátuma Tiszapalkonya-Erőmű – Pécel között a fékezések módjának és az elért átlagos lassulásértékeknek a részletezésével:
