## ZÁRÓJELENTÉS

2021-017-6

*CHELYABINSK* tolóhajó 6 db bárkával  
Hídpillérnek ütközés

**Víziközlekedési baleset**  
Duna 1480,2 fkm, Baja 2021. március 15.

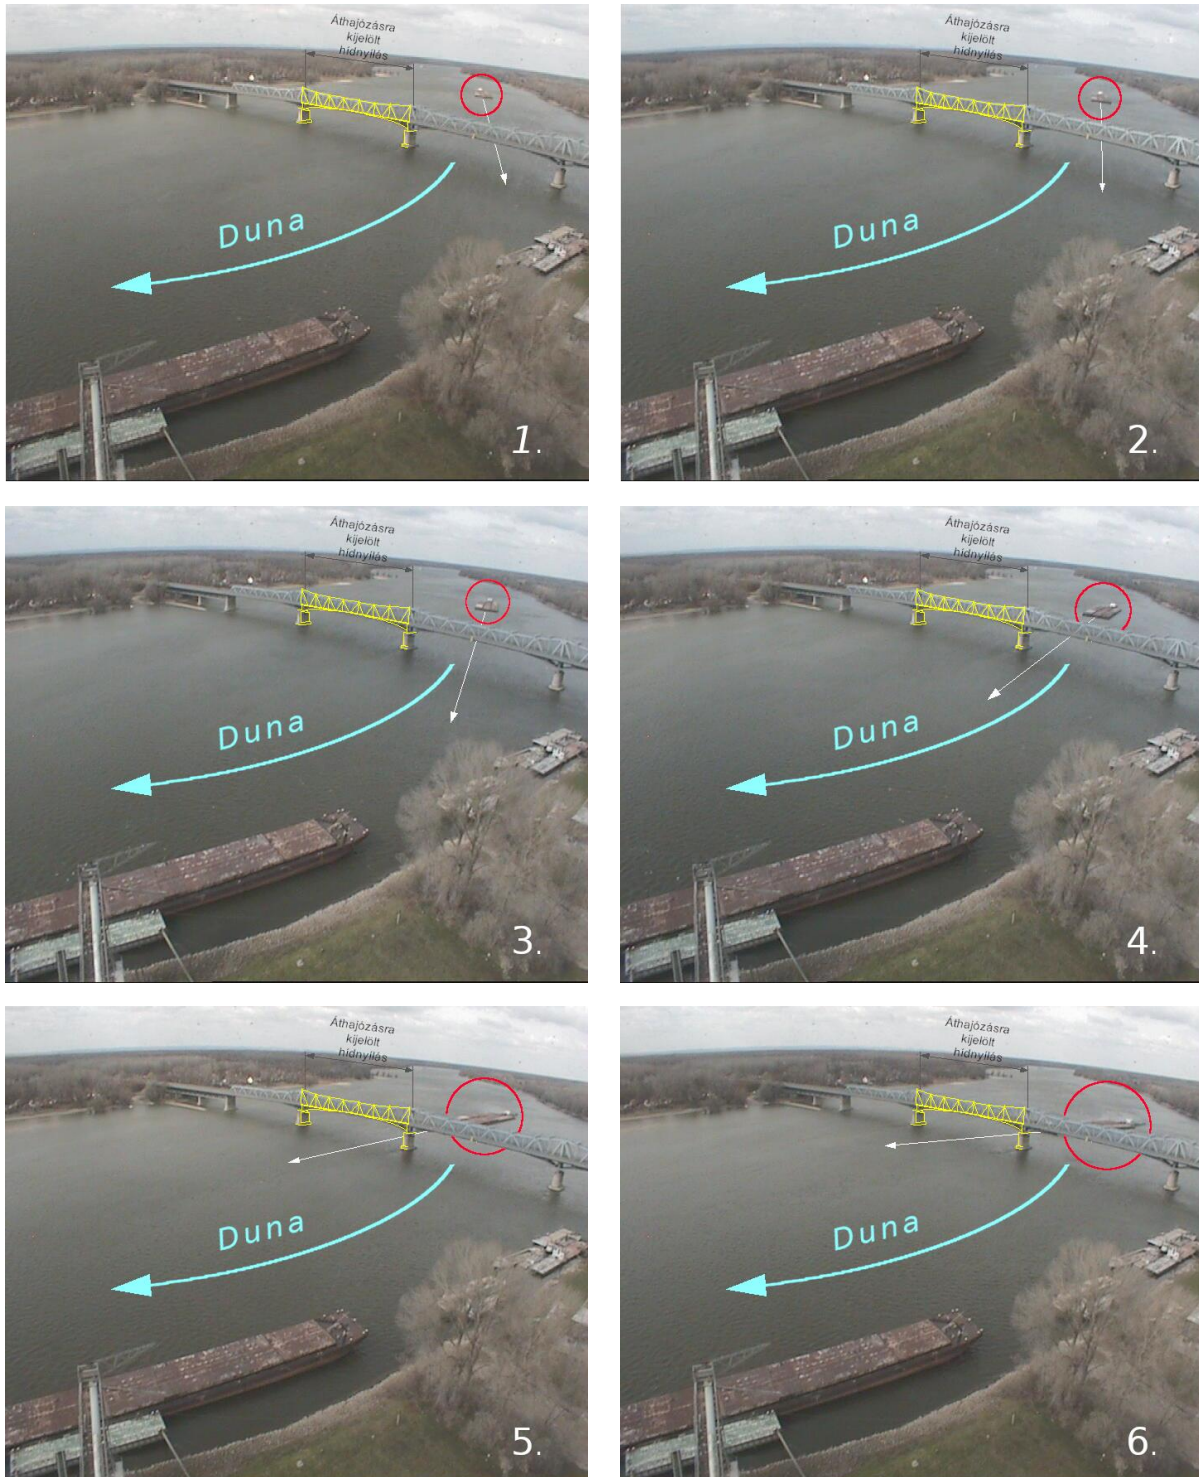
3. ábra: A hajókötelék megközelítette a hidat.

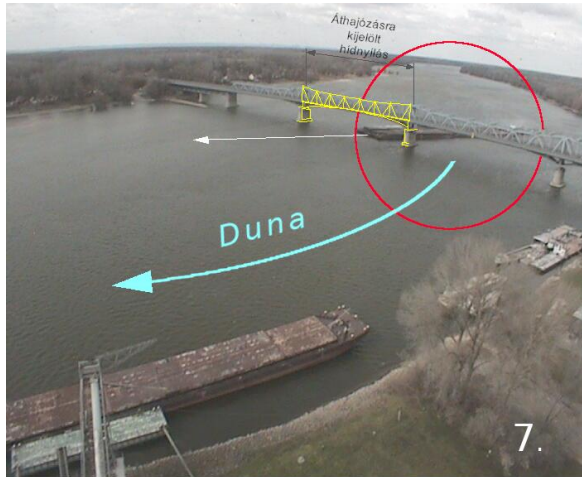
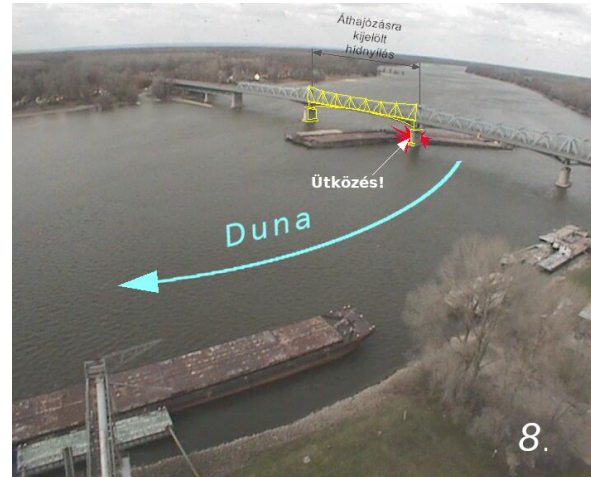
A híd meghajózásakor a hajókötelék első sorában lévő UDP 1907 bárka a bal oldalának hátsó részével nekiütközött az egyik hídpillérnek, a csatolókötelek elszakadtak, a bárkák leváltak a hajókötelékből, és „elszabadultak”.

4. A hajókötelék a hídpillérnek ütközött.

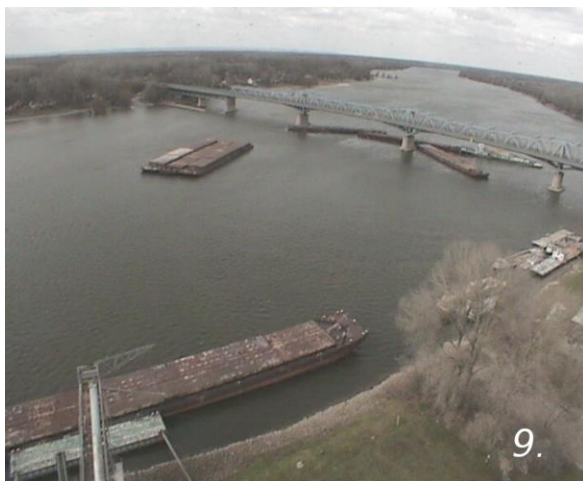
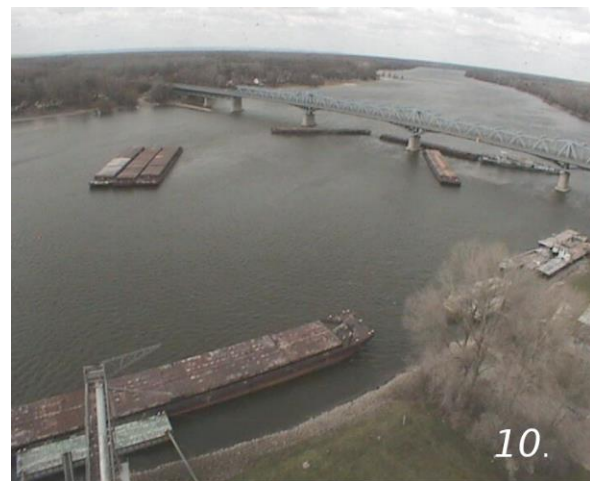
5. A csatolókötelek elszakadtak, a bárkák leváltak a hajókötelékből.

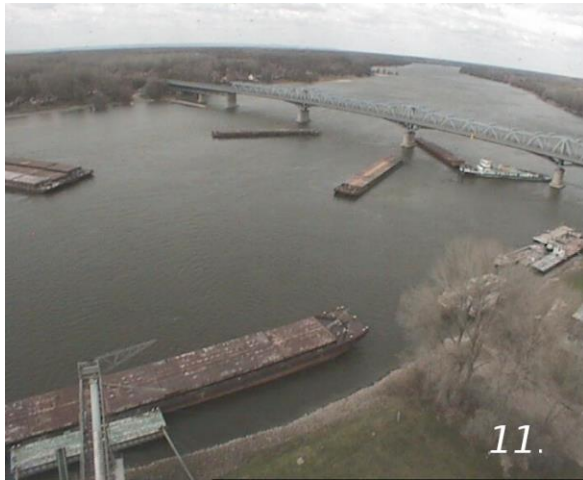
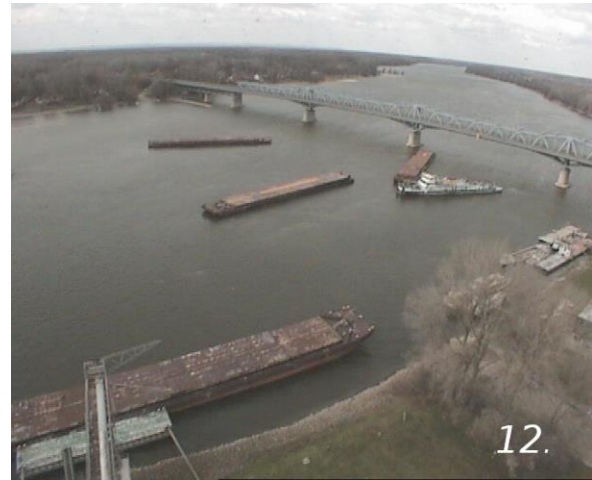
A hajókötelékből levált bárkák átsodródtak a hídnyílásokon, azonban az *UDP-C-443* bárka sodródás közben, a híd utáni folyószakaszon nekiütközött a bal parti rakodóhoz kikötve vesztglő *BAVARIA 86* nevű önjáró teherhajónak.

6. ábra: A bárkák átsodródtak a hídnyílásokon.

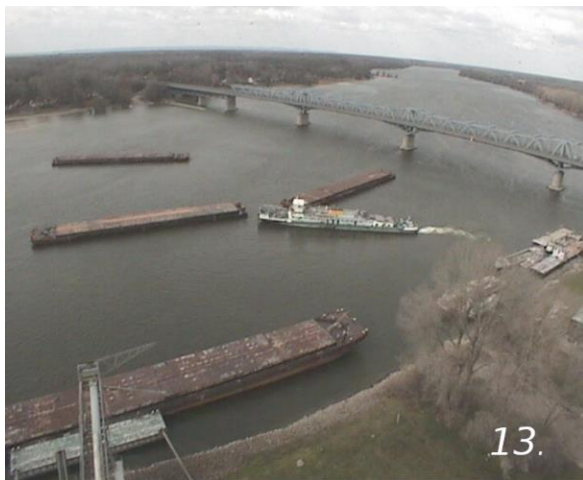
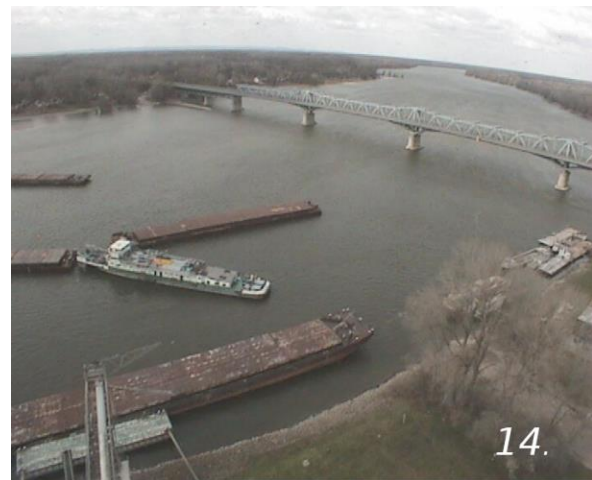
A közelben lévő *IVANOVO* nevű ukrán lobogójú géphajó a *CHELYABINSK* géphajó segítségére sietett, és a 2 tolóhajó befogta az elszabadult bárkákat, majd biztonságba helyezték azokat.

7. A géphajó a híd utáni folyószakaszon megkezdte az elszabadult bárkák befogását.

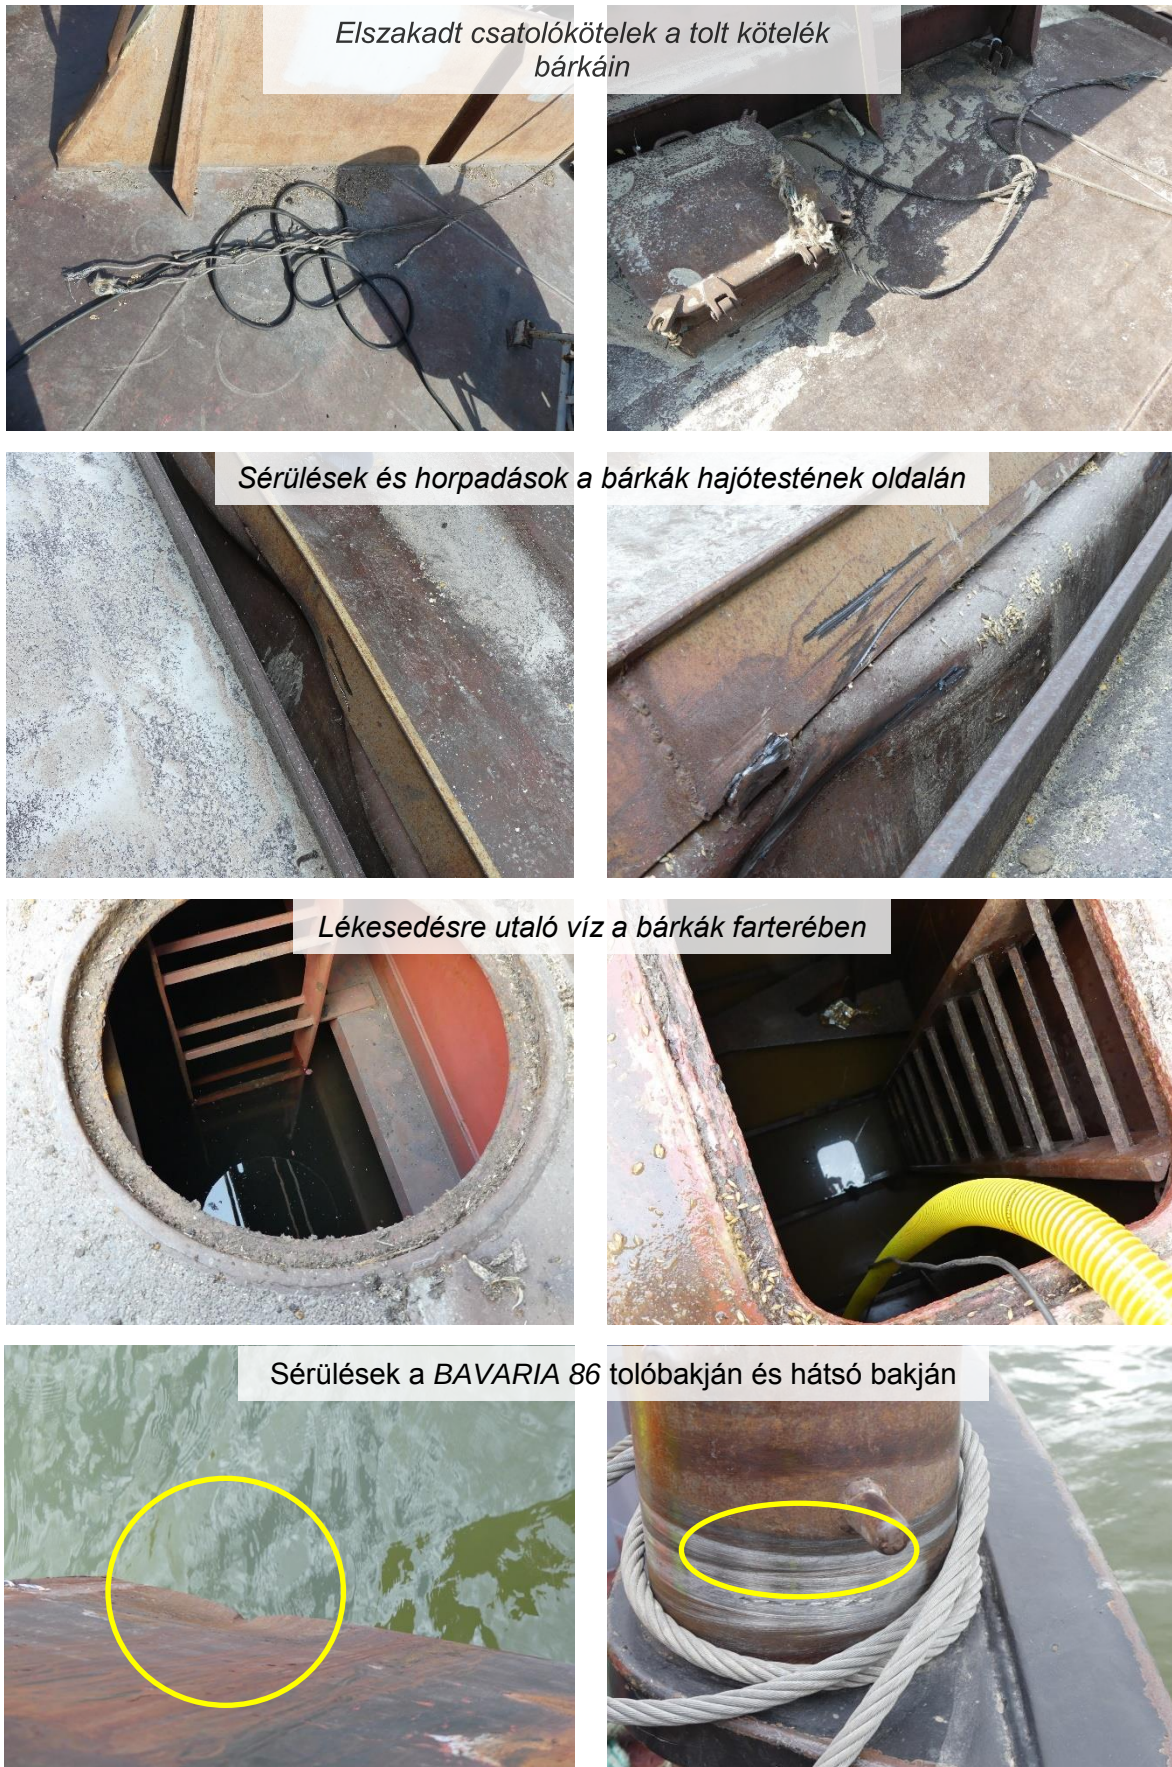
| <p>Úszólétesítmények sérülése:</p> <p>A baleset következtében néhány úszólétesítmény kisebb mértékben megrongálódott.</p> | <ul style="list-style-type: none"> <li>• A hajókötelék csatolókötelei elszakadtak.</li> <li>• Az <i>UDP-C-438</i>, az <i>UDP-C-443</i> és az <i>UDP 1618</i> bárkák farterében a lemezelés megsérült, és vízbetörés keletkezett.</li> <li>• Az <i>UDP 1907</i> bárka bal oldalának hátsó részén 5 m hosszú 5 cm széles repedés keletkezett, és mindkét oldalon a külháj lemezelés behorpadt. A hajótest lékesedett.</li> <li>• Az <i>UDP 1602</i> bárka hajótestén benyomódások és horpadások keletkeztek.</li> <li>• A <i>BAVARIA 86</i> önjáró áruszállító géphajón az orrban levő hidraulikus tolólapon (<i>tolóbakon</i>) benyomódásos sérülés keletkezett, a kötelek elszakadtak, és a hátsó bak megsérült.</li> </ul> |

11. ábra: A balesetben érintett úszólétesítményeken keletkezett sérülések

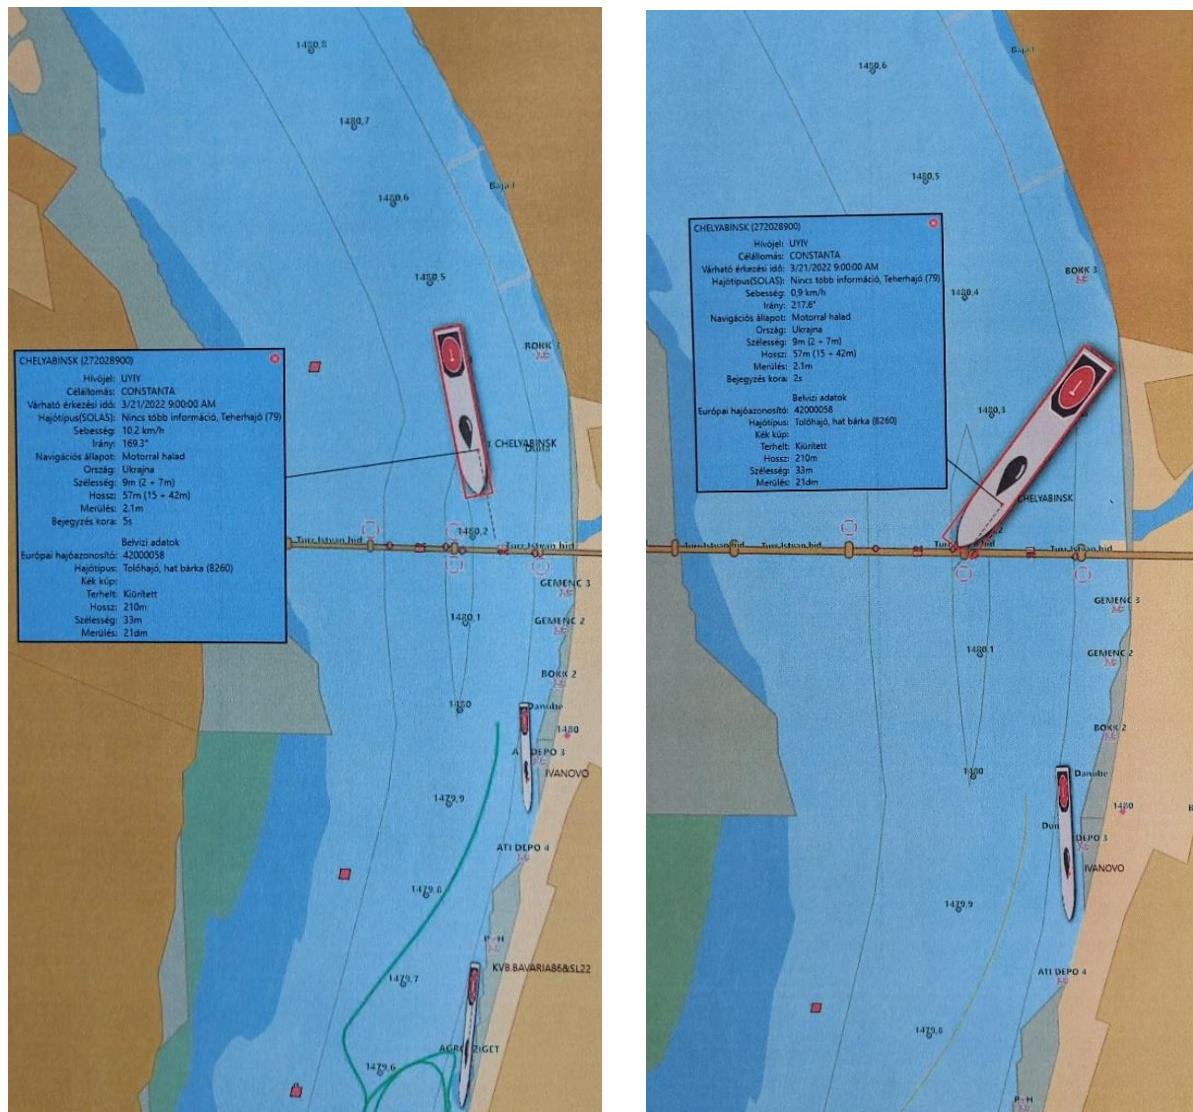
A bajai Duna-híd meghajózásakor a *CHELYABINSK* toló-vontató géphajóra telepített AIS készülék által sugárzott információkat a Függelék 8.2.2. pont, 12. ábra szemlélteti.

12. ábra: A CHELYABINSK géphajó AIS készüléke által rögzített útvonal
