## Az esemény ismertetése

Győr-Pér repülőtér 30 jelzésű futópályára történő leszállás közben a pilóta emberi hiba következtében elmulasztotta a futómű kiengedését és a C-172RG típusú repülőgéppel, két utassal a fedélzeten a futópályán hasra szállt. Az esemény során személyi sérülés nem történt; a légijárműben jelentős, a futópálya aszfaltjában kisebb anyagi kár keletkezett.

<b>Esemény besorolása:</b>	súlyos repülőesemény			
<b>Esemény időpontja:</b>	2021. június 25., 17:30LT <sup>1</sup>			
<b>Esemény helye:</b>	Győr-Pér repülőtér (LHPR)			
<b>Légijármű típusa, lajstromjele:</b>	Cessna 172 RG, HA-PAK			
<b>Légijármű gyártási éve, sorozatszám:</b>	1980, 172RG0829			
<b>Hajtómű(vek) száma, típusa:</b>	1 db, Lycoming O-360			
<b>Repülés célja:</b>	magáncélú útvonalrepülés			
<b>Személy(ek)</b>	<b>száma:</b>	<b>személyzet</b>	<b>utas</b>	<b>más érintett</b>
	<b>sérülés mértéke:</b>	1	2	0
		nem sérült	nem sérült	-
<b>Rongálódás:</b>	<b>légijármű:</b> jelentősen megrongálódott <b>repülőtér:</b> a forgó légsavartollak az aszfaltban kisebb kárt okoztak <b>3. fél:</b> nem keletkezett kár			
<b>Parancsnok jogosítása, képzése:</b>	CPL(A) <sup>2</sup> , SEP(Land) <sup>3</sup> , NVFR <sup>4</

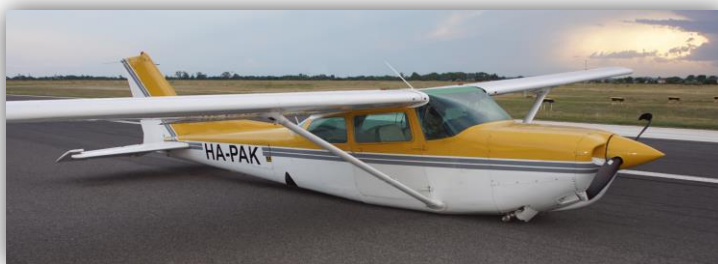
1. ábra – A légijármű az esemény után

Mindkét légsavartoll javíthatatlan mértékben károsodott, továbbá kár keletkezett a légijármű alsó antennáiban és törzsborításában.
