# ZÁRÓJELENTÉS

2021-0195-4

légiközlekedési baleset

D-KIBT

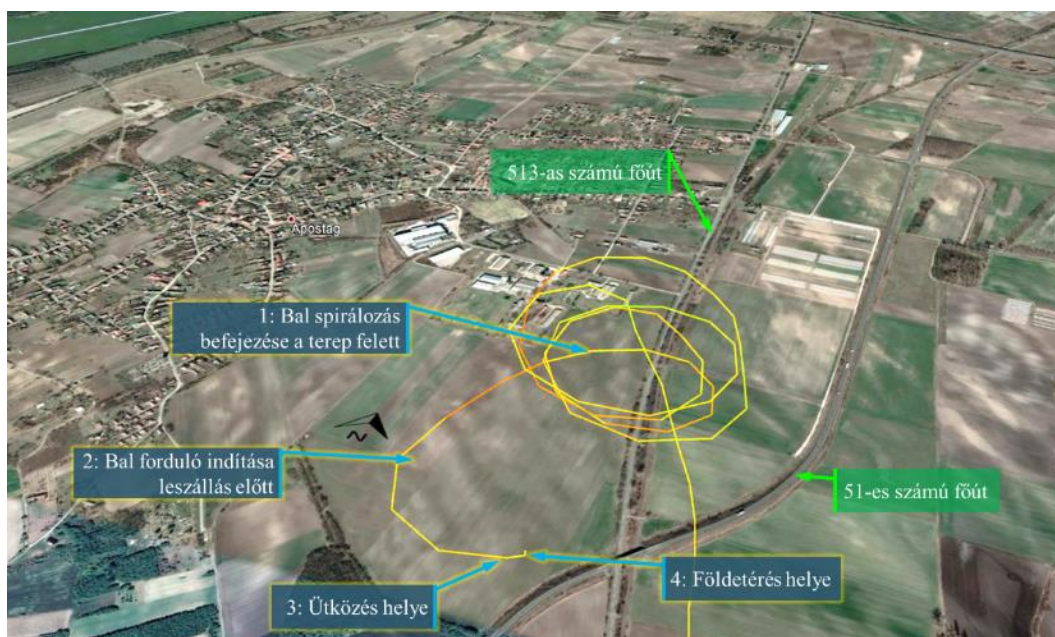
3. ábra: A D-KITB balesetet megelőző repülése

17 órakor, Dunaegyháza keleti részénél, AGL 139 méteres magasságra süllyedve a Pilóta ismét megpróbálkozott a gyenge teljesítményű motor használatával, elmondása szerint 4-5 másodperc normál üzem után a segédmotoron ismét jelentkezett a korábbihoz hasonló teljesítménycsökkenés. Ezt követően a Pilóta a motort nem állította le, hanem a rendelkezésre álló csökkent teljesítményt kihasználva, közel állandó (90-130 méteres) magasságot tartva tudott továbbutazni északi irányba. 17:04:58-kor a Pilóta repülőgéppel Apostag délkeleti részéhez ért, AGL 117 méteres magasságban, ahol magasságyerés reményében bal spirálozásba kezdett. Közel 3 perc próbálkozás után a Pilóta AGL 28 méteren fejezte be a bal spirálozást (3. ábra: 1. pont) és oldal-hátszélben repült a kiszemelt terep déli vége felé, mindeközben leállította a motort és megkezdte annak becsukását. 17:08:18-kor a terep végéhez közeledve, AGL 8 méteren a Pilóta ismét bal fordulóba kezdett (3. ábra: 2. pont), amelyet azonban már nem tudott befejezni, mivel 17:08:30-kor a repülőgép futóművével a terepen közlekedő betakarítógép magtározó ajtajának ütközött (3. ábra: 3. pont), majd az orr-résszel előre földet ért (3. ábra: 4. pont).

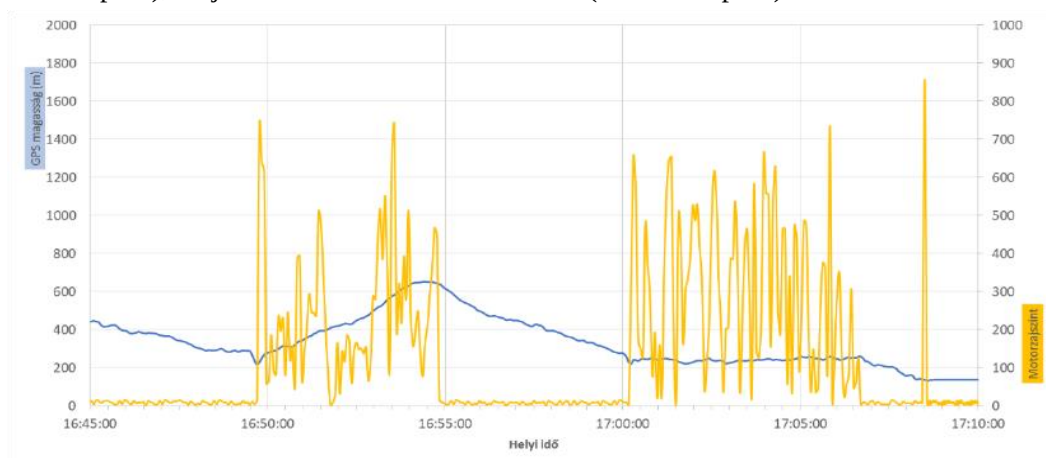
4. ábra: A D-KITB loggeréből kinyert magasság- és zajszint adatok a becsapódást megelőző 30 percben

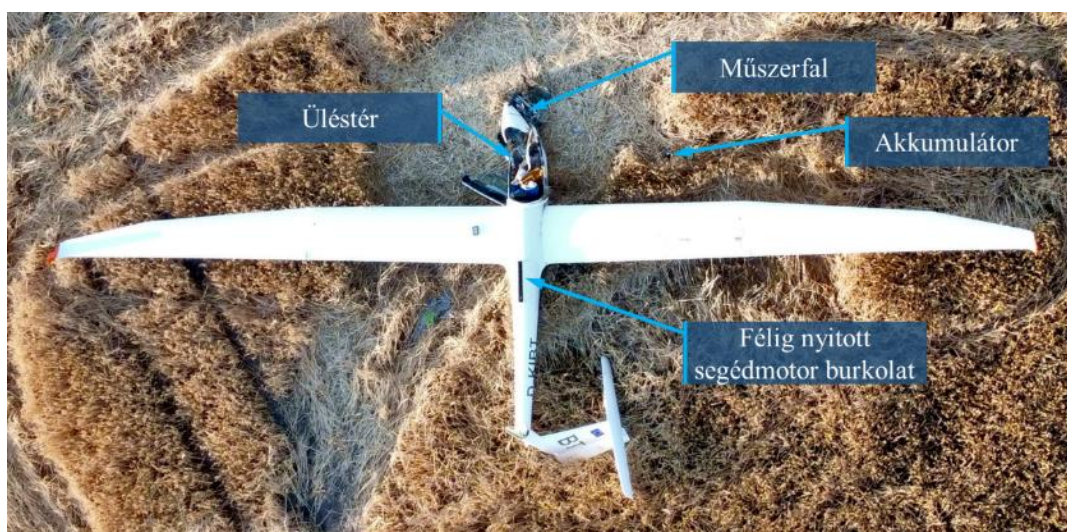
A légijármű a földdel ütközés során jelentősen megrongálódott (5. ábra), a szárnyon a földdel ütközés közben fellépő hirtelen lassulásból fakadó sérülések keletkeztek. A bal szárny kilépője – a többordától kb. 26 cm-re – szétnyílt, valamint ezen a területen a borítás is több helyen megrongálódott. A bal szárny főtartó-többorda találkozásánál a műanyag szerkezet a deformáció jeleit mutatta, elülső bekötési csapja megmozdult, a csűrő szárnyvég felőli oldalán a csűrőlap sérült. A jobb szárnyon felületi karcok keletkeztek.

A törzs orr-része jelentősen megrongálódott, a műszerfal a helyéről kiszakadva, a törzs előtt volt fellelhető. A légijármű akkumulátorai a repülőgépen kívül, a repülőgép rendszereihez már nem kapcsolódva voltak fellelhetőek. A futómű bekötésének környezete jelentős mértékben megrongálódott. A törzs a farokrész előtt eltört, a vízszintes vezérsík a bekötési helyén maradt.

5. ábra: a légijármű roncsa

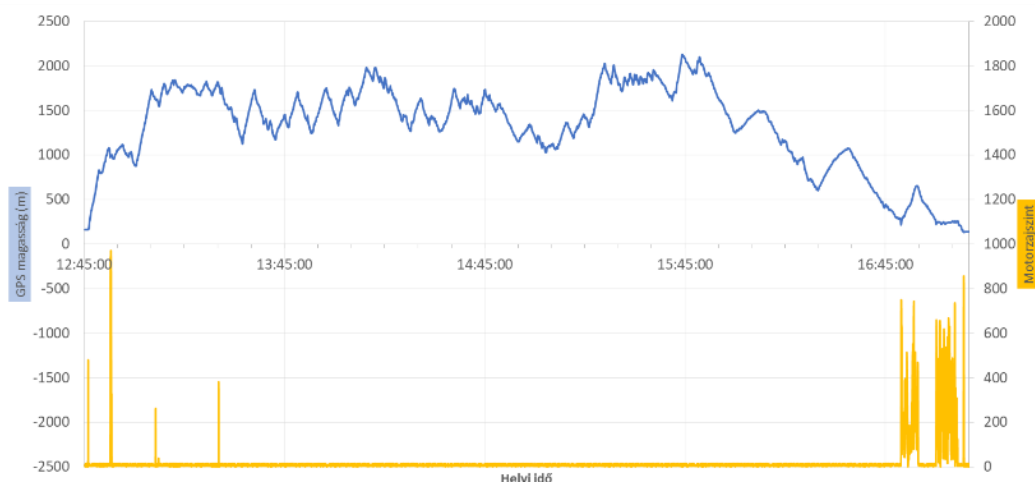
- a Pilóta 163 méter GPS-magasságról 12:45:59-kor kezdte meg a felszállást és 4:22:51 repülési idő múlva 136 méteres GPS-magasságon 17:08:40-kor ért földet;
- 12:52:46 és 12:53:13 között jelentős volt a motorzaj-szint;

- 16:49:46 és 16:52:54, valamint 17:00:14 és 17:06:38 között a motorzaj-szint a korábbinál jóval gyengébb értékeket ért el.

7. ábra: A D-KIBT loggeréből kinyert 07. 03-i GPS magasság- és zajszint adatok

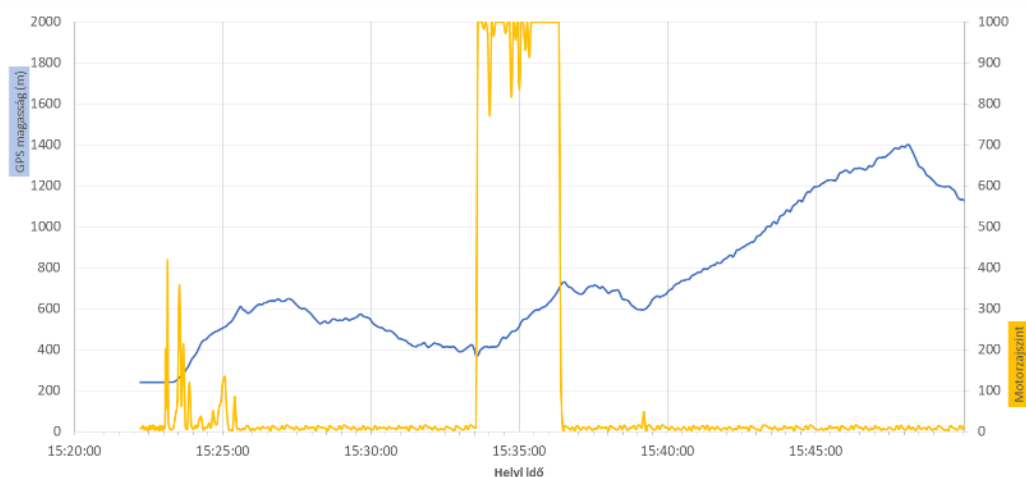
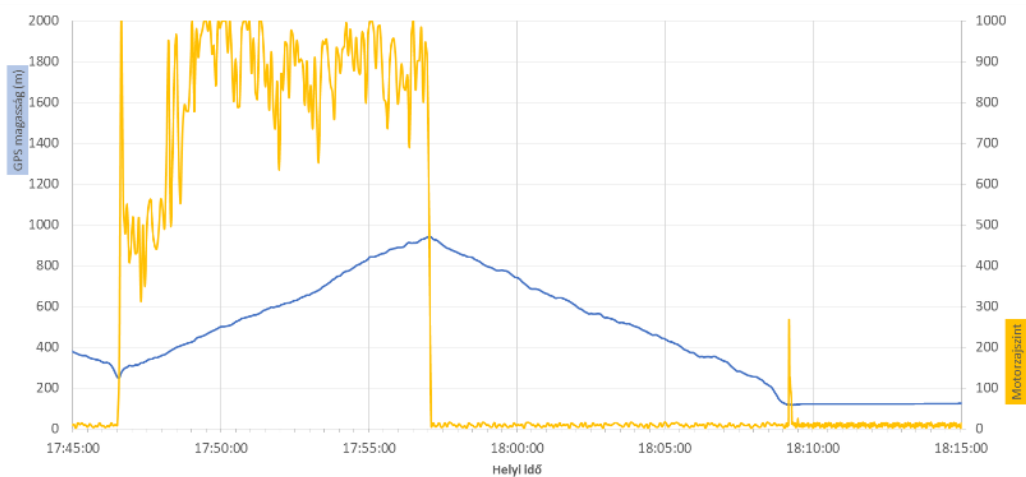
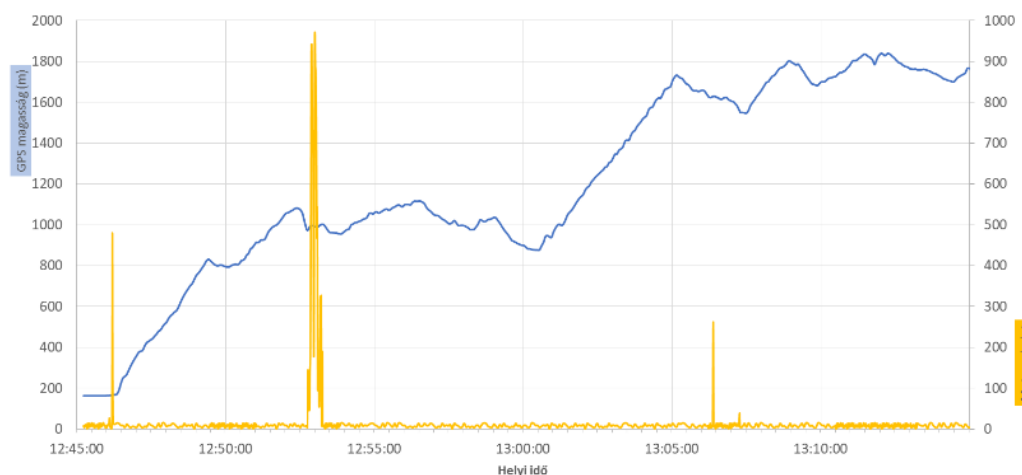
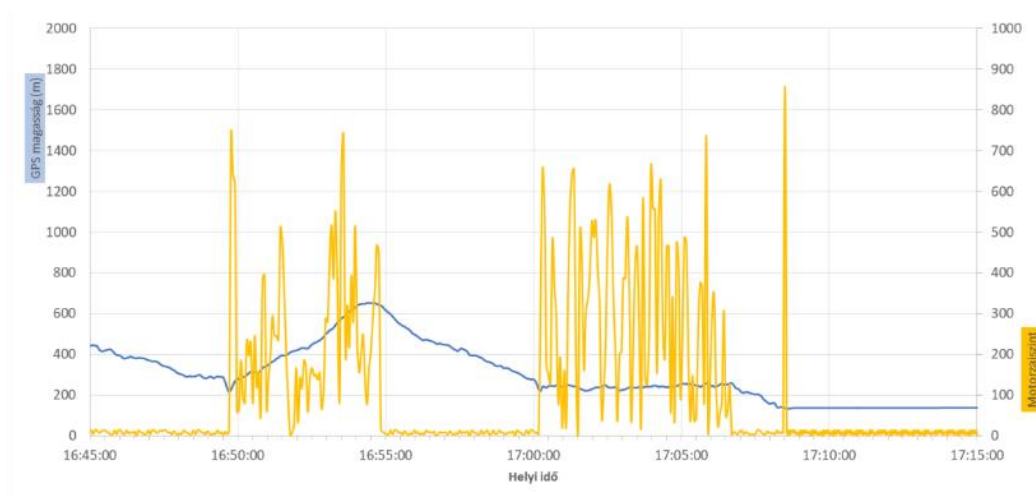
A Vb a loggeren található korábbi adatokat megvizsgálta (8-11. ábra), a motorhasználatot mutató görbéket elemezte, illetve 5 darab olyan repülés adatait lelte fel, melyeket Pilóta a 2021-es repüléseiről szóló nyilatkozatán nem tüntetett fel. Ezen repülések körülbelül 13 óra repülést tesznek ki. A repülőgép tulajdonosa elmondása szerint idén, az 5 éves karbantartás óta zajszint regisztrálásán kívül még nem használta a segédmotort.

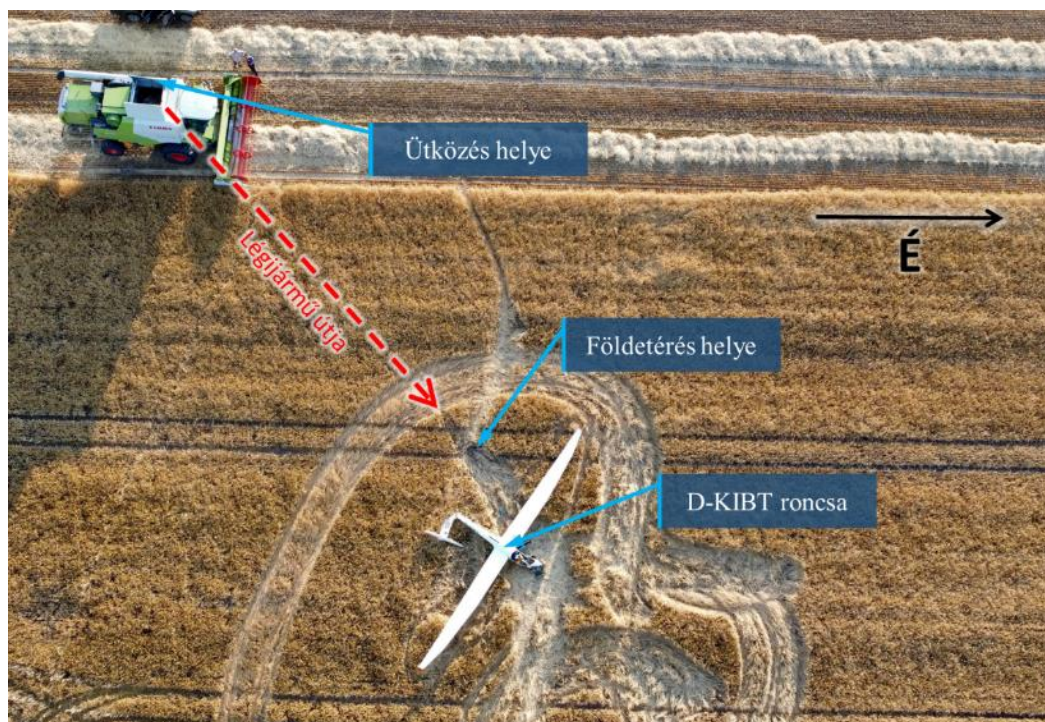
Az eseményben érintett terület egy körülbelül 25 hektár nagyságú, egybefüggő, sima felszínű, kultúrnövény termesztésére használt mezőgazdasági terület, megközelítőleg észak-déli barázdairánnyal. A baleset a terület déli, az 51-es és 513-as számú főutak által határolt részénél történt. A kombájnnal való ütközés a  $46.873200^\circ$ ,  $18.977267^\circ$  koordinátájú földrajzi ponton történt, a repülőgép innen 25,4 méterre északkeletre, a  $46.873350^\circ$ ,  $18.977517^\circ$  koordinátájú földrajzi ponton csapódott a földnek, majd innen 5,3 méter csúszás után került nyugalomba (12. ábra).

A segédmotor tüzelőanyag-csapját és a futóművet a Vb nyitott helyzetben találta. A segédmotor a törzsben volt, azonban a gondolaajtók részlegesen nyitott állapotban voltak, a légsavartollak vége a törzs síkján kívül volt.

12. ábra: a baleset helyszíne

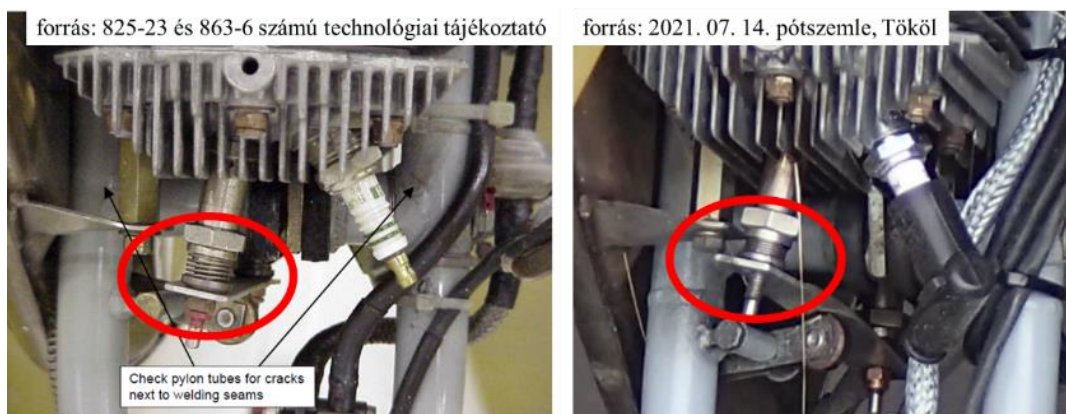
A segédmotor teljesítményvesztését az utólagos szemle (1.16) alapján a dekompresszor-szelep kilazulása okozta.

A Vb a loggerből kinyert korábbi repülések adatait (1.11) megvizsgálta és összehasonlította a motor zajszint-értékeit. Ezek alapján megállapítható, hogy a 2021-es év folyamán a motor zajszintjében a 2020. 03. 29-i repüléstől kezdődően jelentős csökkenés következett be. A motor zajszintje és teljesítménye a Vb véleménye szerint összefügg, a kielemezett adatokon pedig egy folyamatosan csökkenő zajszint rajzolódik ki. A Vb álláspontja szerint az esemény előtti időszakban bármikor elvégzett – és az AFM alapján végrehajtott (1.18.6) – napi ellenőrzés során nagy eséllyel feltárássra került volna az első henger dekompresszor-szelepén a rögzítőanya hiánya, a rugó és a rugótányér rendellenes állapota (16. ábra). A megtalált hiányosság esélyt adott volna a Pilótának, hogy a hátsó henger dekompresszor-szelepét is ellenőrizve észrevegye annak fellazult állapotát és a szelepegység meghúzásával egyszerűen megszüntesse a hibát.

16. ábra: a hiányzó dekompresszor-szelep rögzítőanya

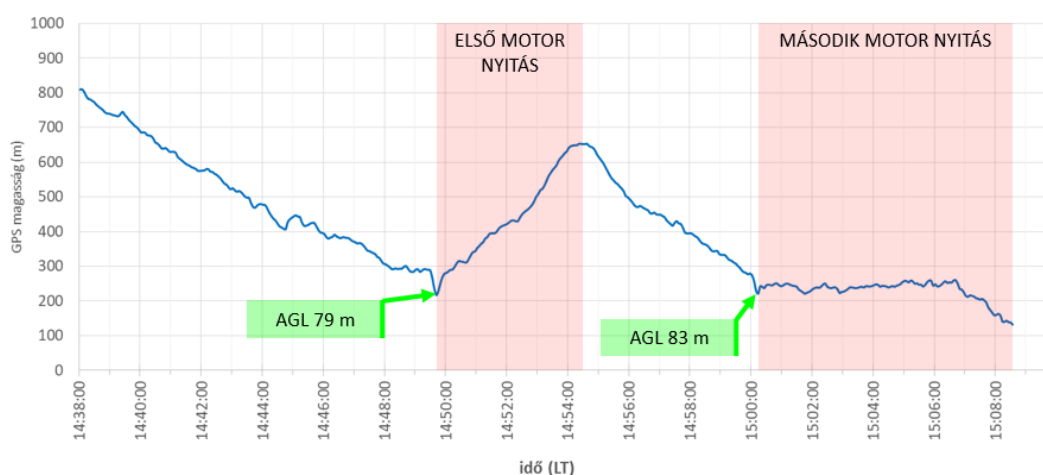
17. ábra: a D-KIBT magassági adatai, kiemelve a két motorhasználat időtartama

Távrepülése során a Pilóta először Hartától 3 km-re északra, AGL 128 méteren nyitott motort – az AFM ajánlása szerint AGL 300 méter alatt nem célszerű a motor nyitásával próbálkozni – és körülbelül AGL 80 méteren kezdett emelkedésbe (17. ábra). Mindezek után, amikor kb. 4 perc emelkedés után a motorteljesítmény csökkenését tapasztalta, leállította a motort és folytatta a siklórepülést. Ekkor körülbelül AGL 500 méteres magasságban repült, ami a meghibásodott motor tudatában lehetőséget biztosított a Pilóta

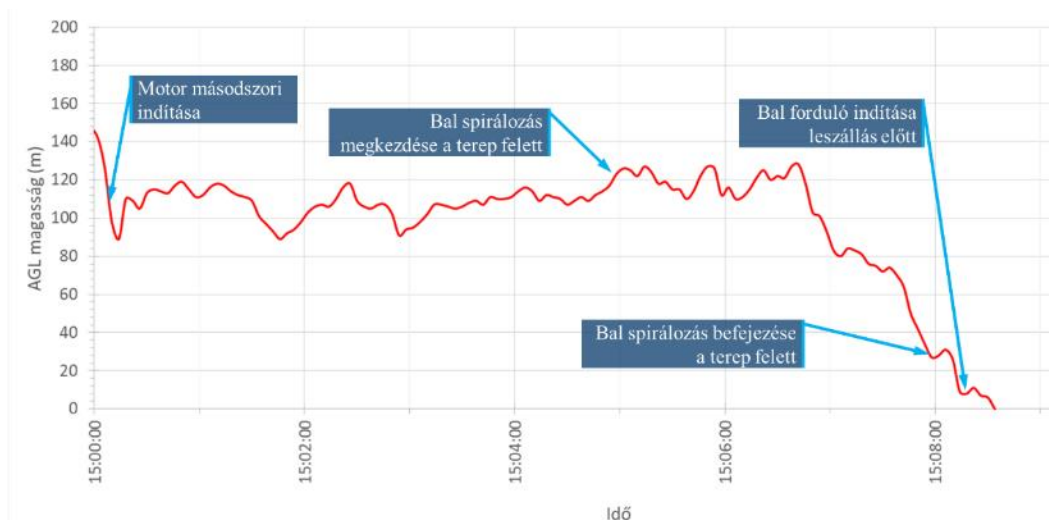
számára a leszállásra alkalmas terep kiválasztásához és a biztonságos leszálláshoz. A Pilóta azonban észak felé, siklásban folytatta tovább útját. 17:00-kor Dunaegyházától 3 km-re keletre, AGL 139 méter magasságban másodszor is motort nyitott és kísérletet tett annak beindítására. Elmondása szerint pár másodperces üzemszerű működés után ismét jelentkezett a korábbi teljesítménycsökkenés, ő viszont AGL 90-130 méteres magasságban folytatta repülését északi irányba. Körülbelül 5 pernyi repülés után, közel azonos magasságban Apostag délkeleti részéhez érve a Pilóta termikfogás érdekében AGL 120 méteres magasságban bal spirálozásba kezdett. E sikertelen termikfogási kísérlet során a Pilóta spirálozva kb. AGL 25 méteres magasságig süllyedt a későbbi földet érés helyszíne felett (18. ábra). Ezzel olyan helyzetbe hozta magát, melyben lehetetlenné vált a terepre történő biztonságos behelyezkedés.

18. ábra: az utolsó 8 perc magassági adatai
