## **ZÁRÓJELENTÉS**

**2021-022-6**

**Nagyon súlyos víziközlekedési baleset**

**H-34757 lajstromszámú,  
SAS 620 típusú kisgéphajó**

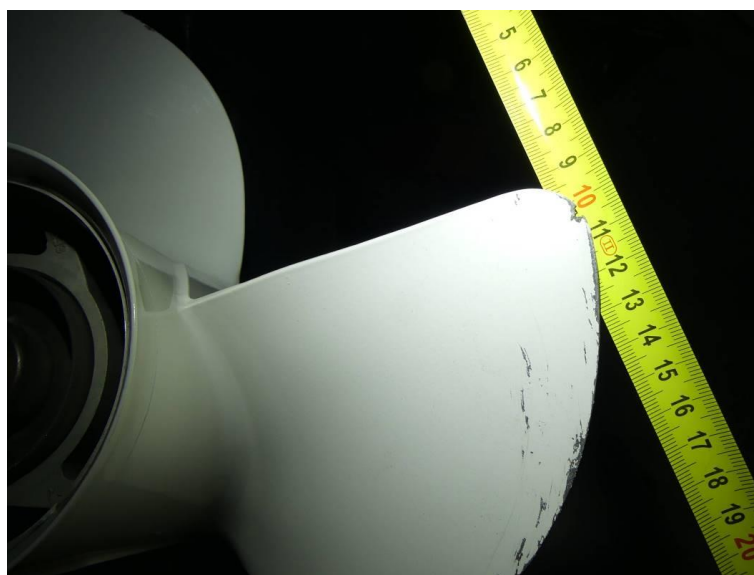
- A hajótest orrán, alján és az oldalán felületi sérülések és karcok láthatók.
- A háromlevelű, fehér színű hajócsavar egyik levelének a kerületén kb. 4,0 mm szélességű, V alakú anyagihiány, kitörés van. A belépő élen 110,0 mm hosszban, az íveléssel párhuzamosan deformálódott, meggörbült, a festés sérült. A másik levélen a belépő élen sérülés látható, kismértékben deformálódott és a festék hiányos. A harmadik levél belépő élén a festés sérült.
- A baleset során a vízijárműben lévő rögzítetlen tárgyak valamelyike nekiütközött a hajó faránál lévő villamos kábelek csatlakozására szolgáló műanyag doboznak, amely fedele összetört.
- A nyitott utastérben lévő ülőpad és 2 db irodaszék az ütközéskor a vízbe esett, és elsüllyedt.

3. ábra: Sérülésnyomok a hajócsavaron

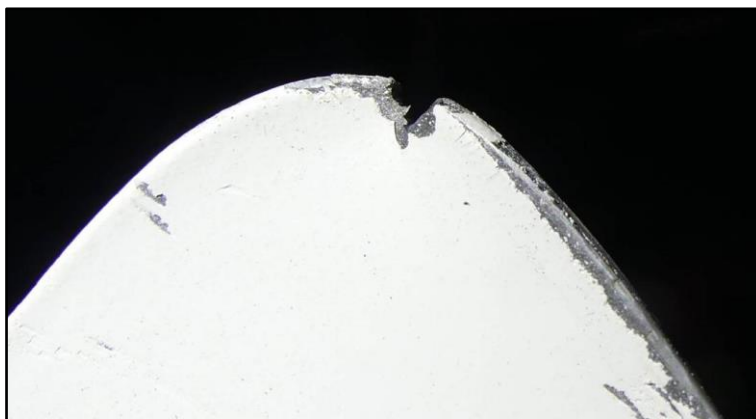
4. ábra: A hajócsavar levelének élén lévő sérülés

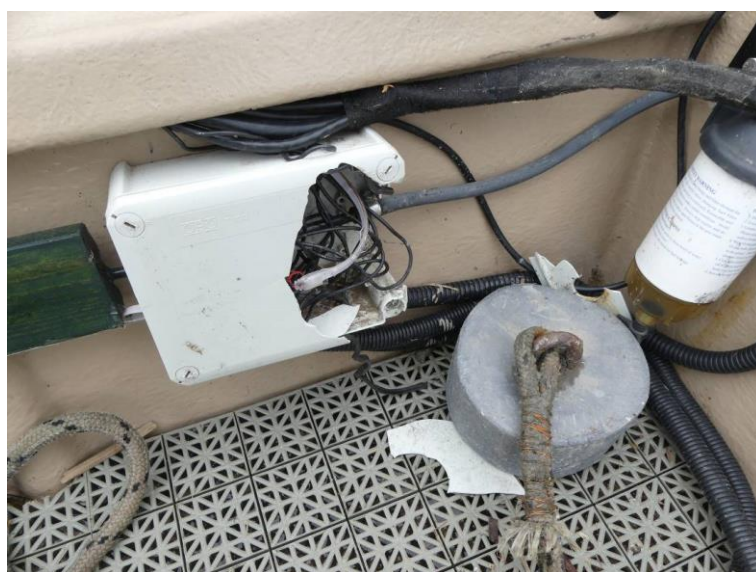
5. ábra: Az ütközéskor elszabadult rögzítetlen tárgyak által okozott sérülés a kishajó utasterében

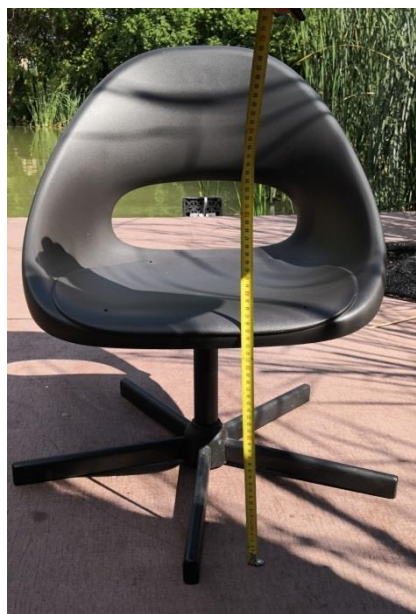
A balesetben érintett kishajón a benne tartózkodók ülőhelyeként a kereskedelmi forgalomban beszerezhető 2 db irodaszéket és 1 db ülőpadot használtak. A Hajóvezető és az Utas ülőhelyei állítható magasságú, forgó ülésű, 5 helyen alátámasztott, acél talpazatú, műanyagból gyártott, állítható magasságú irodaszékek voltak. A székek nem voltak a fenékszerkezethez rögzítve. A hajóvezető ülőmagassága 42 cm volt. A balesetben érintett kishajó gyártójának tájékoztatása szerint a horgászatra, halászárra történő használat esetén a vevők nem kérnek beépített ülőhelyet (a hely jobb kihasználhatósága érdekében). Általában maguk oldják meg az ülések rögzítését szükség szerint. Erre a hajótesten megfelelő lehetőség van kialakítva.

**6. ábra: A kishéghajóban ülőhelyként használt irodaszék típusa**  
(az eredeti példány a baleset során a vízbe esett, és elsüllyedt)

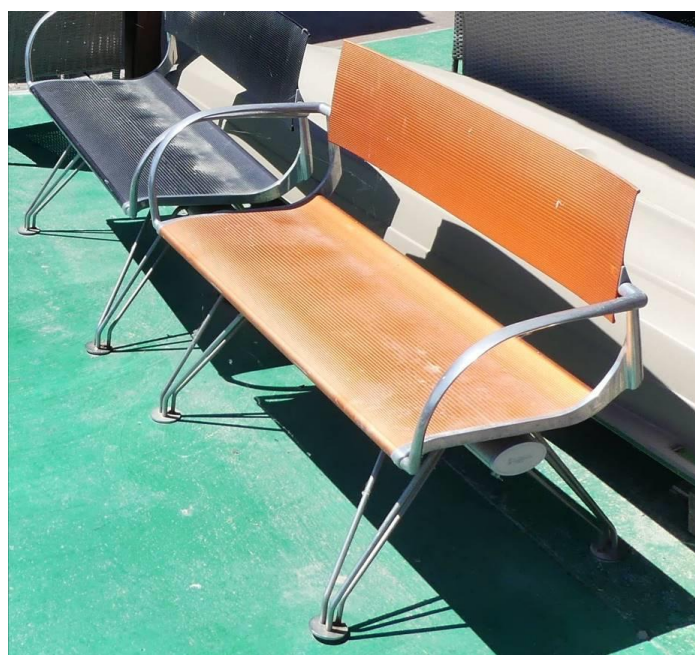
**7. ábra: A kishéghajóban ülőhelyként használt ülőpad típusa**  
(az eredeti példány a baleset során a vízbe esett, és elsüllyedt)

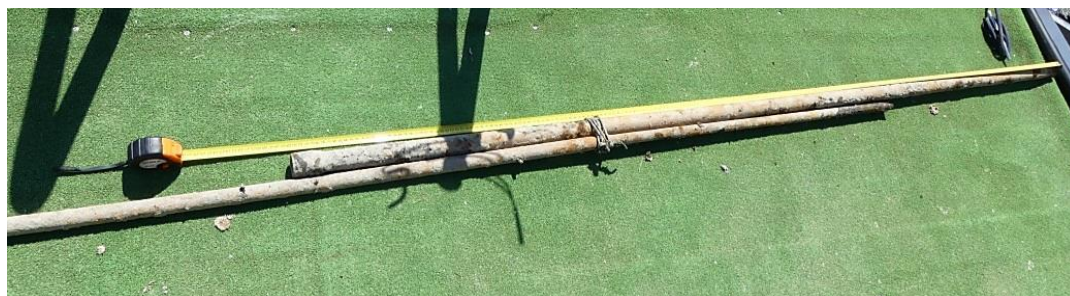
Az 1. számú vaskaró két darab, egymással lazán összedrótzott csőből állt. A csövek hossza 4080 mm és 2050 mm. A csövek anyaga vas, felületük erősen korrodált. A hosszabbik cső átmérője 28,4 mm, egyik vége „T” alakzatban, egy 200 mm hosszú merőlegesen elhelyezett csőszakasszal zárul le. A rövidebbik cső átmérője 35 mm. A két cső a vízből való kiemeléskor 1380 mm hosszban fedésben volt egymással, azonban a laza drótozásban a csövek szabadon elmozdulhatnak, így az eredeti állapot már nem megállapítható.

11. ábra: Az 1. számú vaskaró

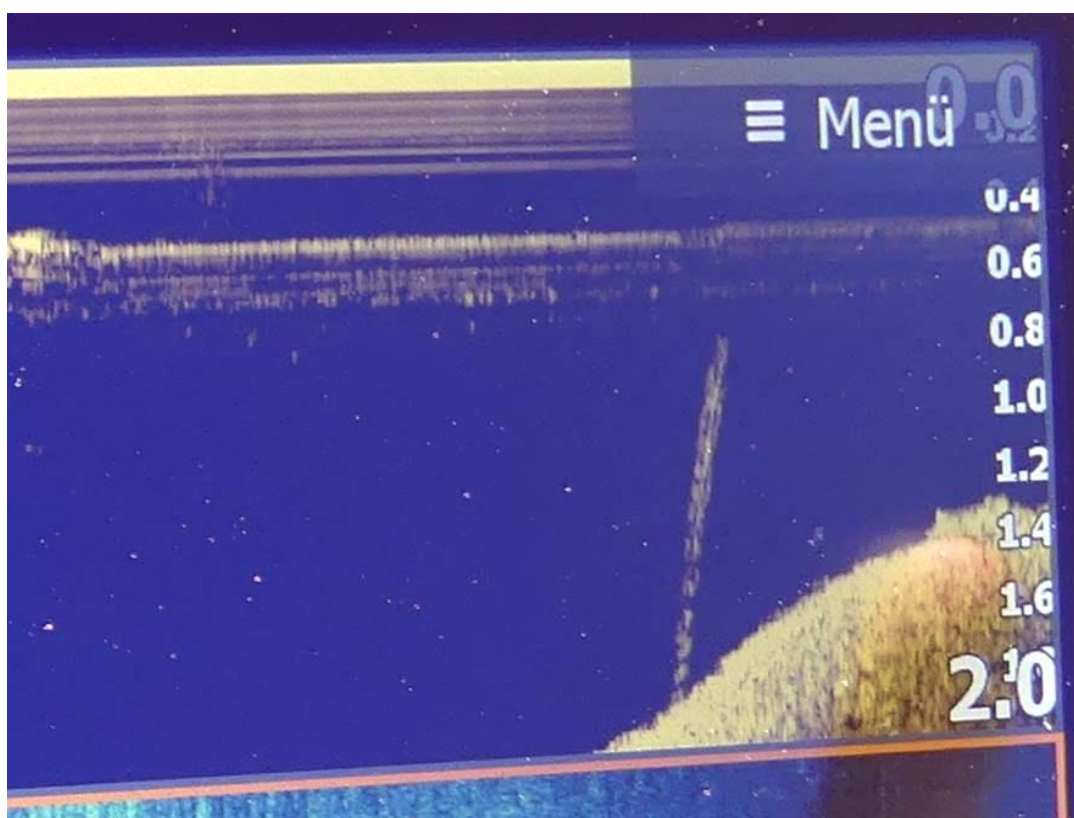
A 2. számú vaskaró kiemelés előtti helyzetére csak a szonárkép utal, azonban a felvételen látható állapot már nem feltétlenül egyezik a karó baleset időpontjában elfoglalt helyzetével. A karó szonárképen látható helyzete és a legmagasabb pontjának vízfelszíntől való távolsága akár a baleset során (amennyiben a kisgéphajó a karót a baleset során érintette), akár az azt követően eltelt időszakban egyéb okból kifolyólag is megváltozhatott.

12. ábra: A 2. számú vaskaró szonárképe

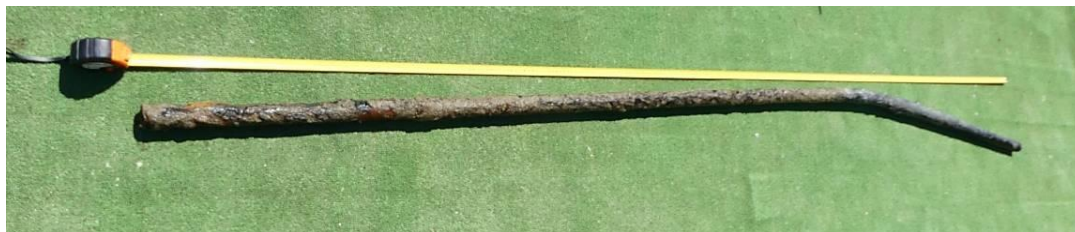
A 2. számú vaskaró egy csőből állt. A cső hossza 2700 mm, átmérője 37,9 mm volt. az anyaga vas, felülete erősen korrodált. Az alsó ~1000 mm-es szakaszán szürkés színű iszapnyom volt látható. A cső alsó szakasza 880 mm hosszban, 15°-os szögben el volt hajolva az eredeti hossz tengelyhez képest.

**13. ábra: A 2. számú vaskaró**

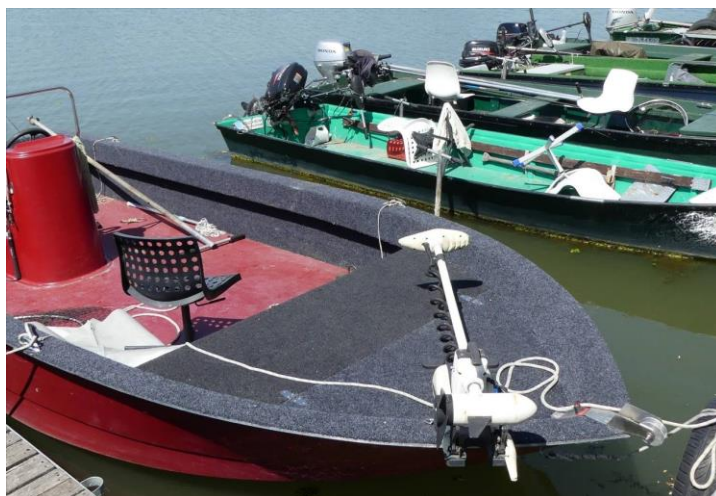
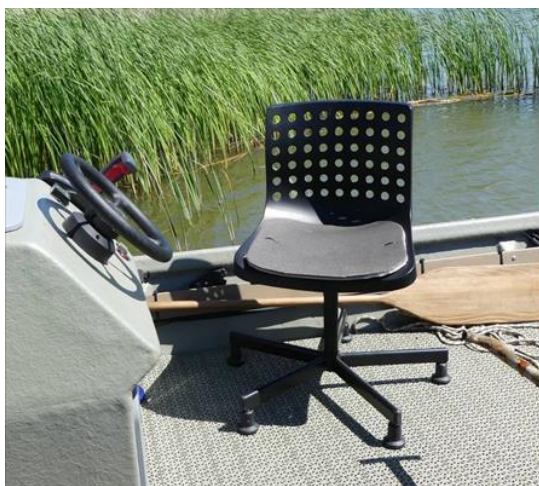
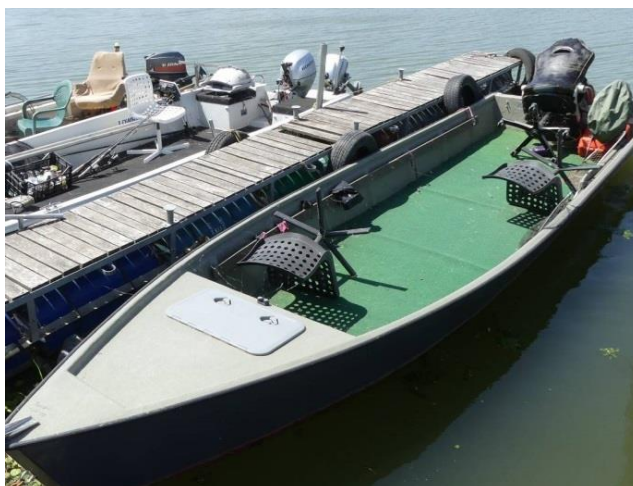
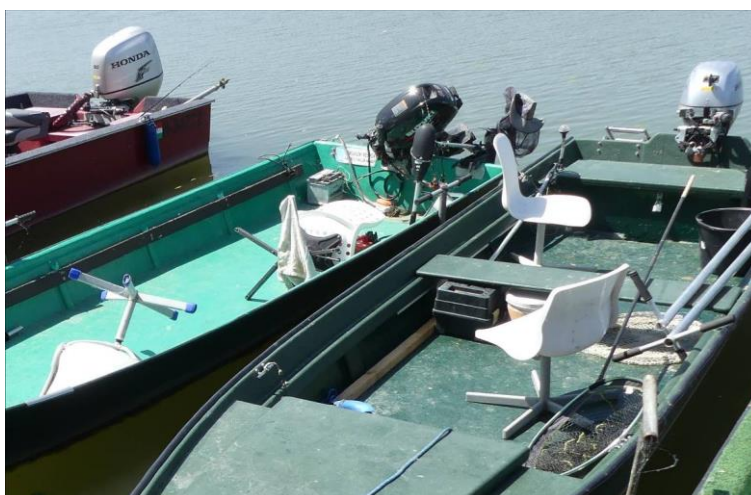
16. ábra: Rögzítetlen ülőhelyek, irodaszékek más vízijárművekben (illusztráció)
