ZÁRÓJELENTÉS

2021-0235-5
(HU-10042)

Váratlan vasúti esemény / Jelzőmeghaladás
Rákos, 2021. március 10.

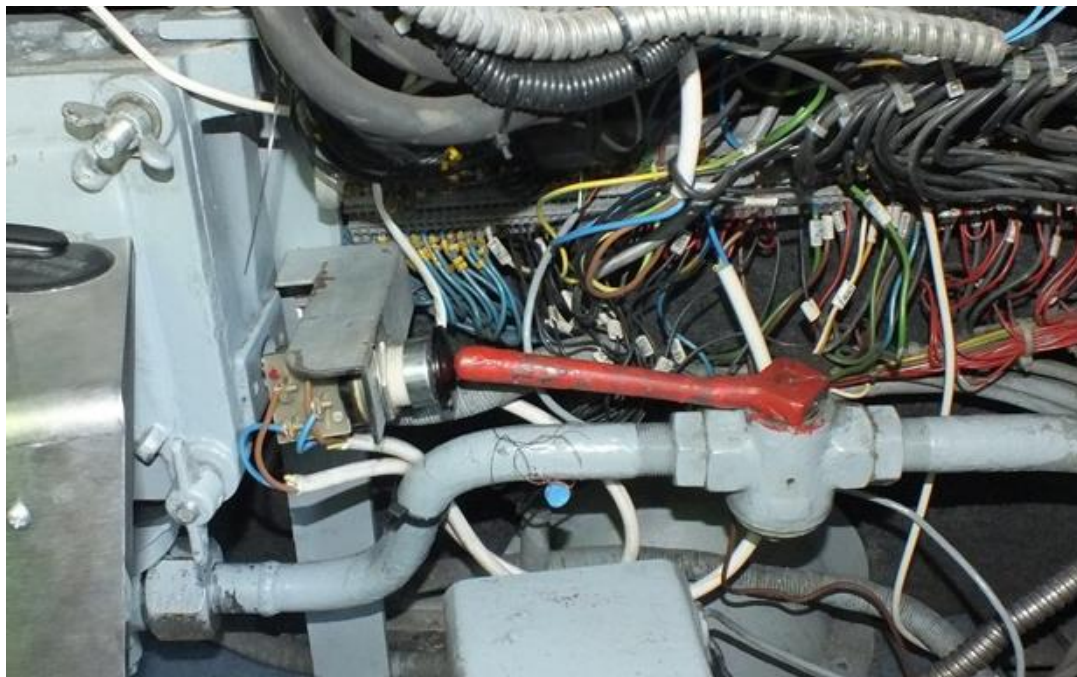
A mozdonyvezető az éberségi és vonatbefolyásoló berendezés vezetőasztal alatti ún. E50-es EP szelepénél rendellenesnek vélt levegőfűvást tapasztalt, amely elvonta a figyelmét.

A Vb a helyszíni vizsgálatnál tapasztalta, hogy

- a szelep rögzítése nem megfelelő, az elmozdítható,
- annak plombálása szakadt (2. ábra).

**2. ábra: a szakadt plomba
(a szelepkar és az általa tartott nyomógomb egymáshoz képest elmozdítható volt)**

Az eset másnapján a vasúti társaság felülvizsgáltatta az EP szelepet, és bár – a megküldött tájékoztatás szerint – rendellenes működést a gépészeti telephelyen nem tapasztaltak, de azt az eset után 14 nappal kicserélték, és a későbbi megbontás során abban tekercs menetzárlatot valamint szelepvezető kopást találtak.

A mozdonyvezetői tapasztalat (a helyzetben cselekvést előidéző, hallható levegőfúvás) azt jelzi, hogy a szelep nem volt teljesen működésképtelen, de az általa kiváltott légáteresztés a fékezés kiváltásához kevés volt.

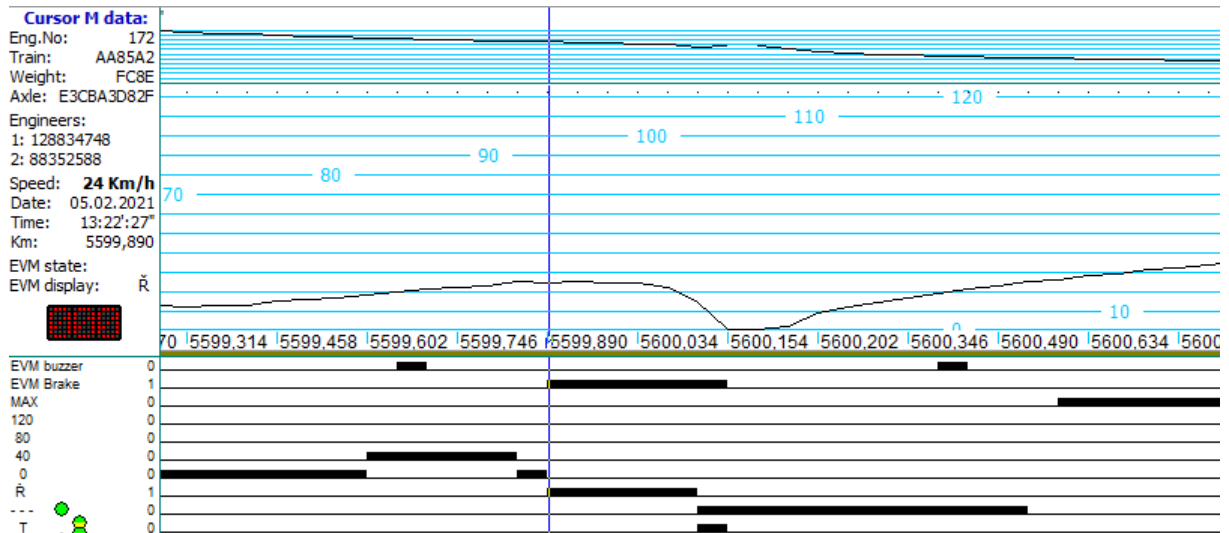
Általánosan elmondható, hogy az EVM fékezési parancsot nem követte a mozdony sebességének intenzív, vészfékezésre jellemző csökkenése, ellenben

a fentiekben feltárt rendellenes működés következetesen, folyamatosan fennállt.

4. ábra: EVM fékezés február 5-én

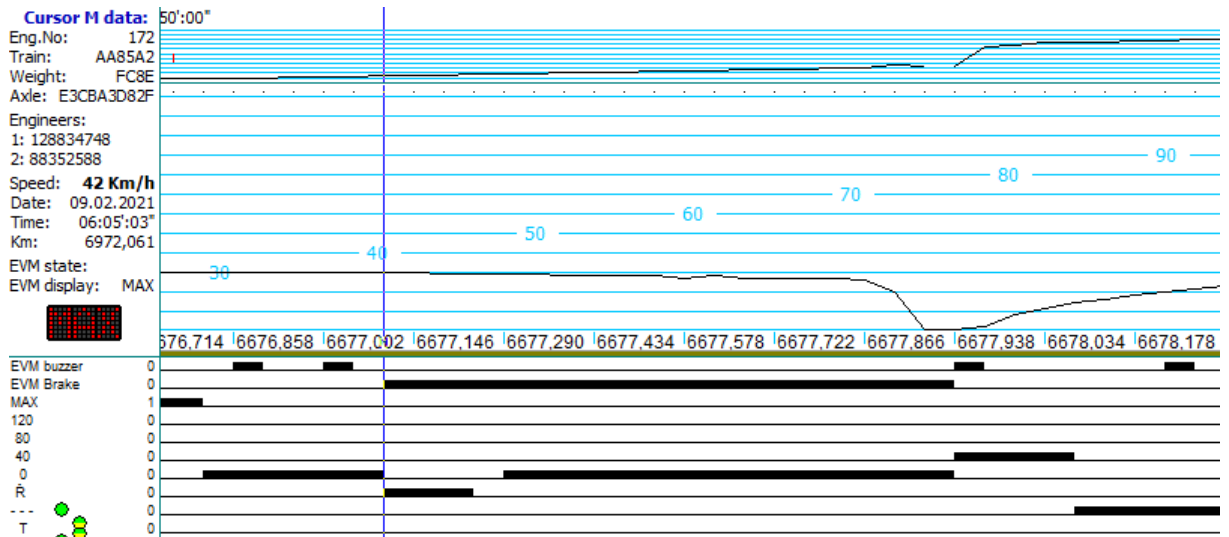
5. ábra: EVM fékezés február 9-én

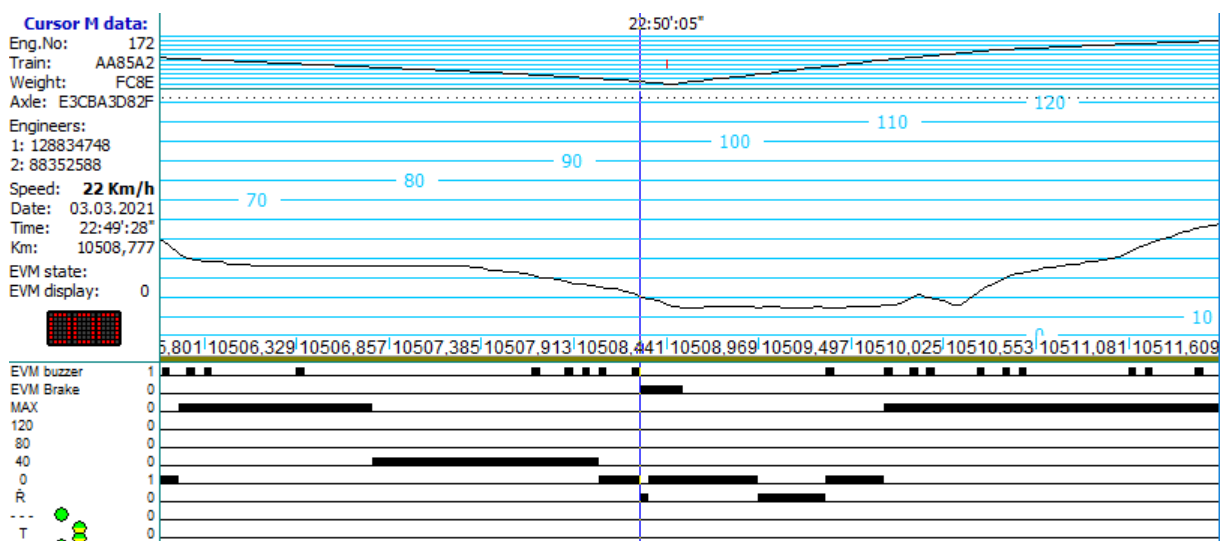
6. ábra: EVM fékezés március 3-án
